## Rapport de mission de repérage des matériaux et produits contenant de l'amiante avant réalisation de travaux

19 rue des pecheurs

RAPPORT N° :	35LAD0401	Laboratoire d'Analyses :	ITGA
Repérage réalisé le :	13/08/2018	Adresse laboratoire :	3 RUE ARMAND HERPIN LACROIX - CS 46537 35065 RENNES CEDEX
Accompagnateur :		Numéro d'accréditation :	1-5967
Par :	Mickaël JULIEN	Organisme d'assurance professionnelle :	AXA France
N° certificat :	CPDI 4129	Adresse assurance :	313 Terrasses de l'Arche 92727 NANTERRE CEDEX
Date d'obtention :	01/01/2017	N° de contrat d'assurance :	10063271004
Organisme certificateur	I.CERT Parc Edonia - Bâtiment G - Rue de la Terre Victoria - 35760 SAINT-GREGOIRE	Date de validité :	31/12/2018

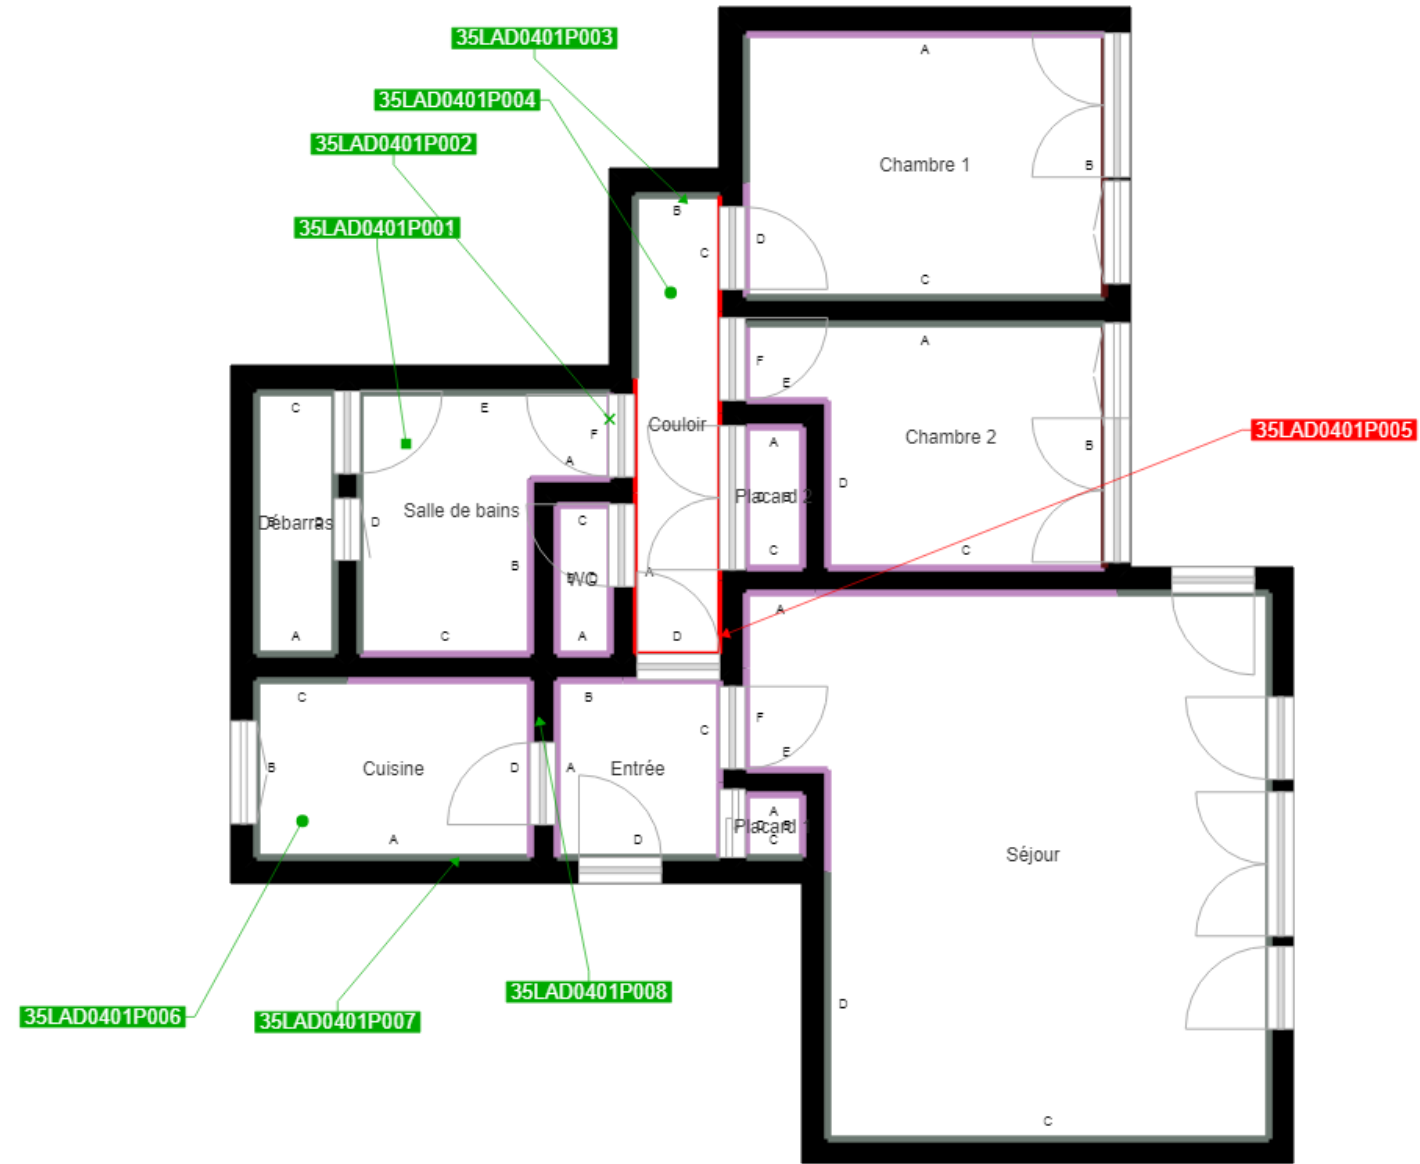
PIECE	ETAGE	ELEMENTS	DESCRIPTIF LABORATOIRE	REPERAGE	Echantillon	METHODE	ETAT	RESULTAT
Couloir		Enduit	Enduit plâtreux blanc	Mur C	35LAD0401P005	RESULTAT ANALYSE	DEGRADATION PARTIELLE	Fr1:Amiante détecté (Chrysotile)
Couloir		Enduit	Enduit plâtreux blanc	Mur A	35LAD0401P005	ZSO	DEGRADATION PARTIELLE	Fr1:Amiante détecté (Chrysotile)
Couloir		Enduit	Enduit plâtreux blanc	Mur C	35LAD0401P005	ZSO	DEGRADATION PARTIELLE	Fr1:Amiante détecté (Chrysotile)
Couloir		Enduit	Enduit plâtreux blanc	Mur D	35LAD0401P005	ZSO	DEGRADATION PARTIELLE	Fr1:Amiante détecté (Chrysotile)
