## Rapport de mission de repérage des matériaux et produits contenant de l'amiante avant réalisation de travaux

25 RUE DES PECHEURS - APPARTEMENT 402

77360 VAIRES SUR MARNE

RAPPORT N° :	OPH77 35LAG0402	Date d'émission du rapport :	17/08/2017
Le repérage a été réalisé le :	08/08/2017	Accompagnateur :	
Par :	Tristan BRUNOT	Laboratoire d'Analyses :	ITGA
N° certificat de qualification :	CPDI 3541	Adresse laboratoire :	3 RUE ARMAND HERPIN LACROIX - CS 46537 35065 RENNES CEDEX
Date d'obtention :	06/08/2015	Numéro d'accréditation :	1-5967
Le présent rapport est établi par une personne dont les compétences sont certifiées par :	I.CERT PARC EDONIA - BAT G - RUE DE LA TERRE VICTORIA - 35760 SAINT GREGOIRE	Organisme d'assurance professionnelle :	ALLIANZ
		Adresse assurance :	Direction Opérations Entreprises 5C Esplanade Charles de Gaulle 33081 BORDEAUX CEDEX
		N° de contrat d'assurance :	55897385
		Date de validité :	31/12/2017

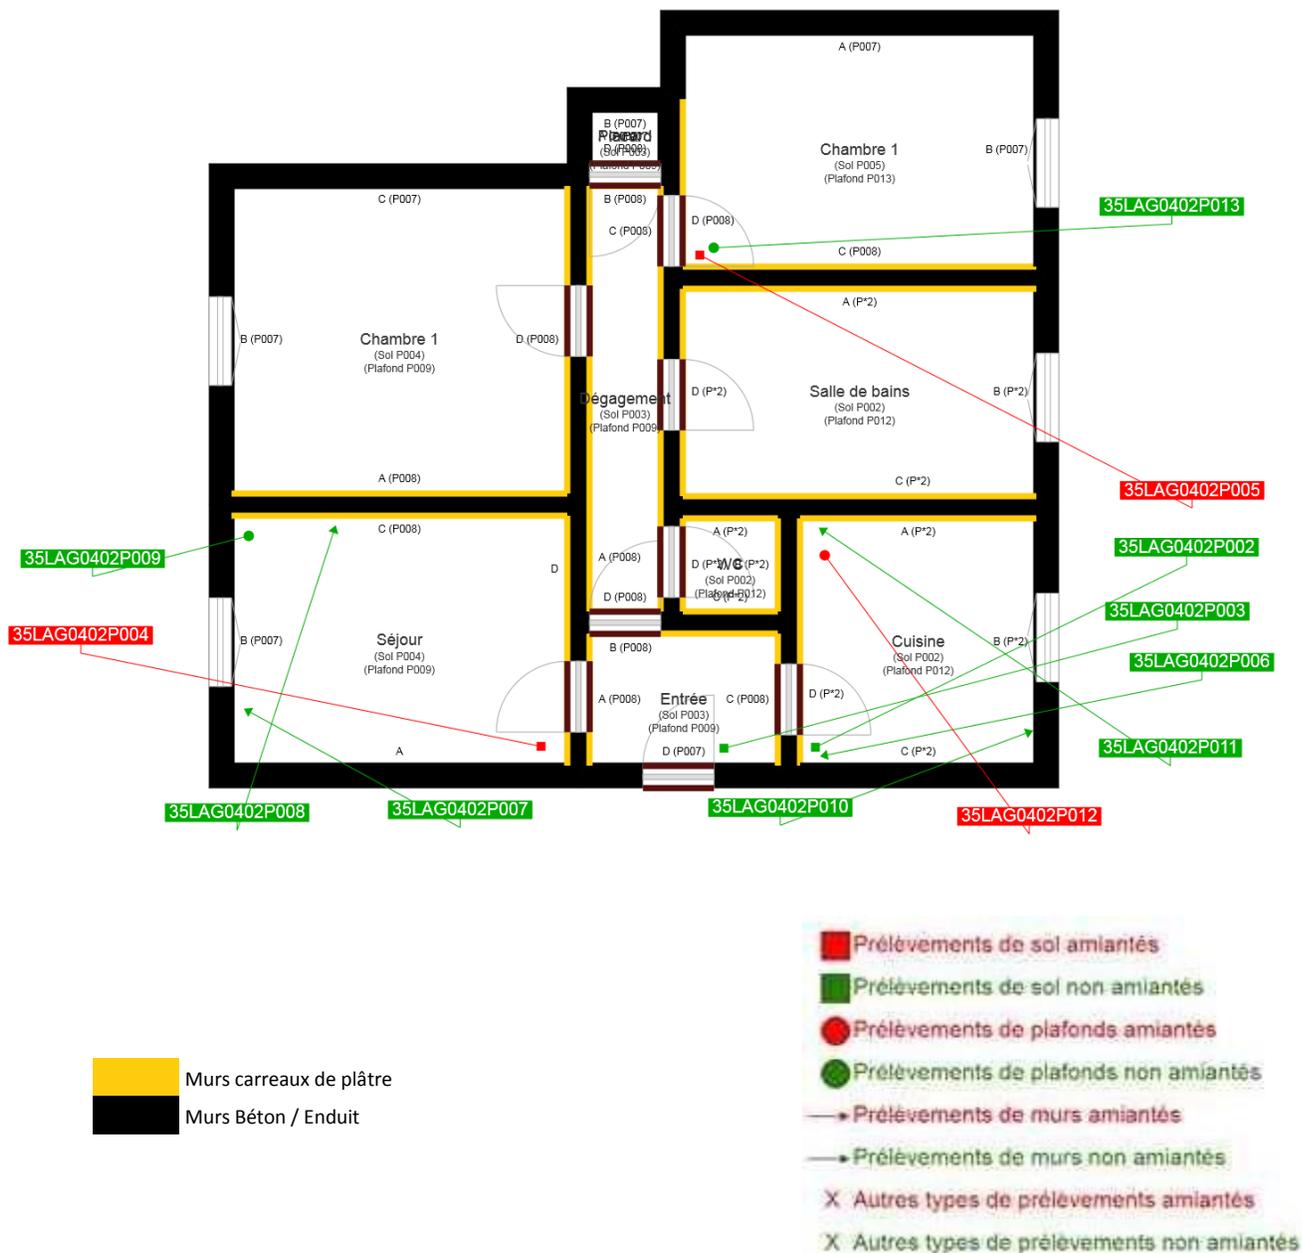
ANNEXE 2 – CROQUIS DE LOCALISATION DE PRELEVEMENTS

Chambre 1	Colle bitumineuse noire + ragréage gris hétérogène non séparable	Sol	35LAG0402P005	ZSO	BON ETAT	Fr2:Amiante détecté (Chrysotile)
Ensemble des pièces humides	Enduit plâtreux blanc en vrac + peintures multiples non séparable	Plafond	35LAG0402P012	ZSO	BON ETAT	Amiante détecté (Chrysotile)
