Rapport de mission de repérage des matériaux et produits contenant de l'amiante avant réalisation de travaux

Référence : RAAT_35LAJ0401

Bien : Appartement

Adresse : 31 rue Des Pêcheurs 77360 VAIRES-SUR-MARNE

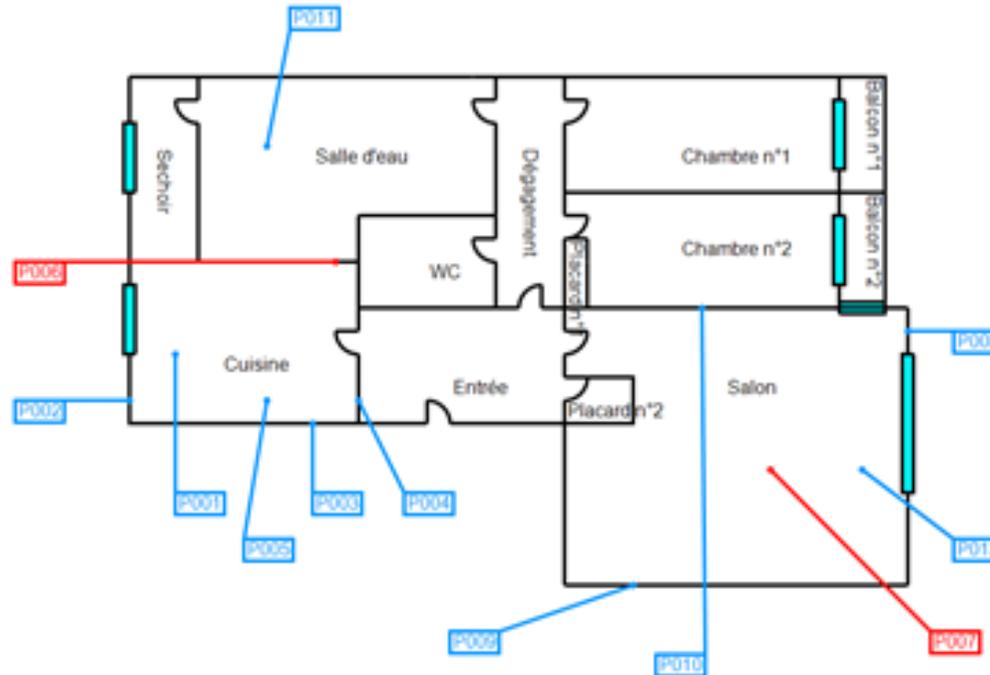
Planche de repérage

Client :	HABITAT 77 OPH DE SEINE DE	Titre :	Localisation prélèvements	
N° dossier :	RAAT_35LAJ0401	Adresse :	Bâtiment 31 rue Des Pêcheurs 77360 VAIRES-SUR-MARNE	
N° planche :	1/2			Version : 0
Type :	Croquis			
Date :	18/05/2021	Localisation / Bâtiment :		
Intervenant :	MARTIN Olivier	Niveau :		
Origine du plan :	Cabinet de diagnostics	Commentaire :

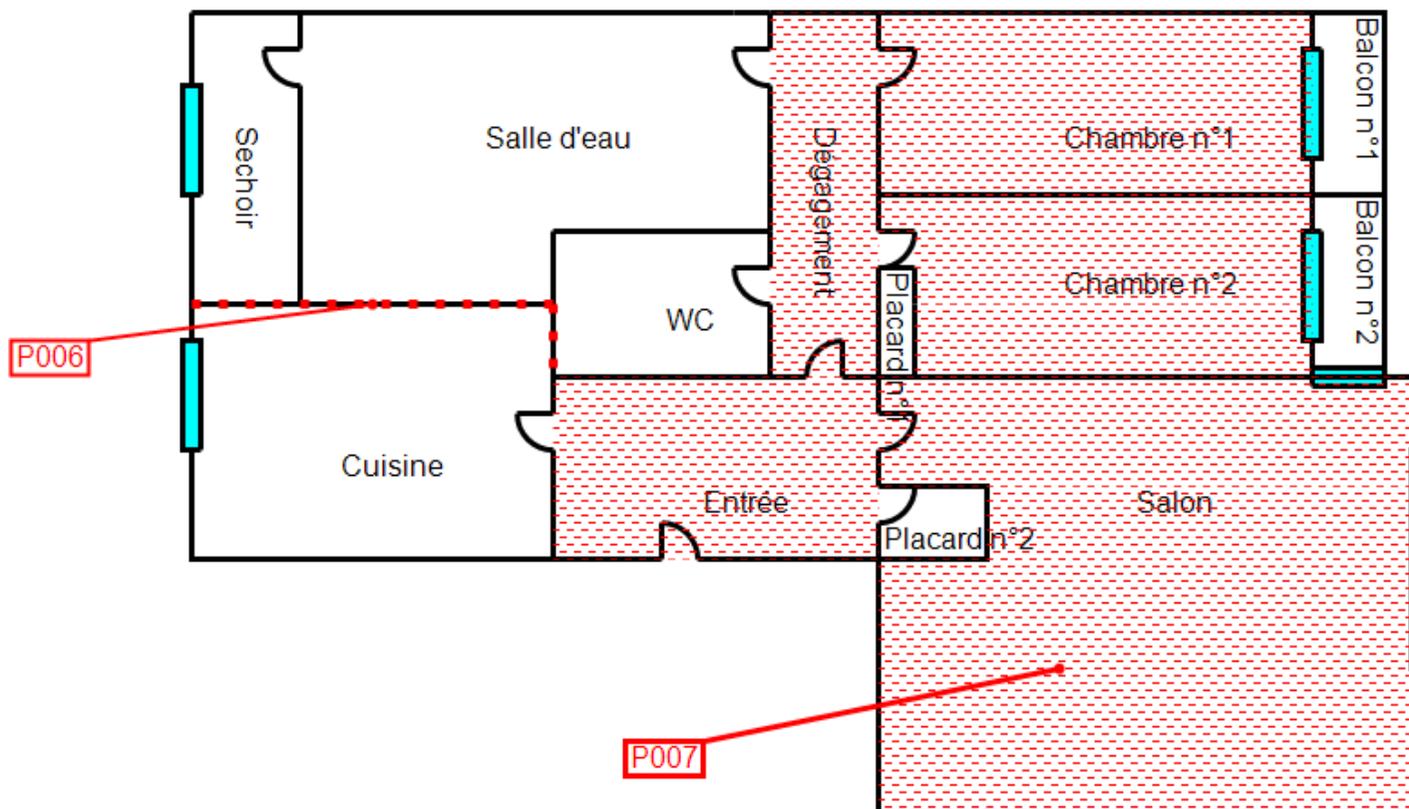
Planche de repérage

Client :	HABITAT 77 OPH DE SEINE DE	Titre :	Localisation Amiante
N° dossier :	RAAT_35LAJ0401	Adresse :	Bâtiment 31 rue Des Pêcheurs 77360 VAIRES-SUR-MARNE
N° planche :	2/2		
Type :	Croquis	Localisation / Bâtiment :	
Date :	18/05/2021	Niveau :	
Intervenant :	MARTIN Olivier	Commentaire :	
Origine du plan :	Cabinet de diagnostics
