DOSSIER TECHNIQUE AMIANTE

Numéro de dossier : MA2403041783
 Date d'intervention : 13/05/2024
 Date d'édition : 13/05/2024

33 Rue Jean Cocteau
 77460 Souppes-sur-Loing

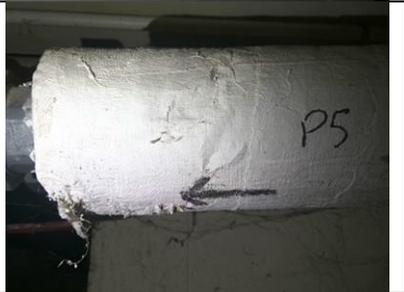
6 - Conduits et accessoires intérieurs - Conduits de fluides (air, eau, vapeur, fumée, échappement, autres fluides)	Calorifuge (tresses, coquilles, matelas...)	Absence d'amiante (Après analyse en laboratoire)

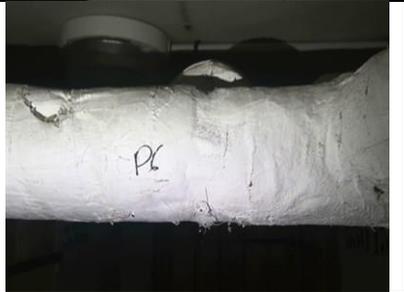
6 - Conduits et accessoires intérieurs - Conduits de fluides (air, eau, vapeur, fumée, échappement, autres fluides)	Calorifuge (tresses, coquilles, matelas...)	Absence d'amiante (Après analyse en laboratoire)

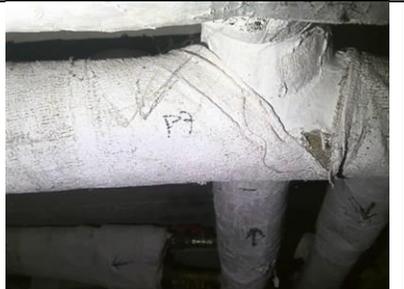
6 - Conduits et accessoires intérieurs - Conduits de fluides (air, eau, vapeur, fumée, échappement, autres fluides)	Calorifuge (tresses, coquilles, matelas...)	Absence d'amiante (Après analyse en laboratoire)

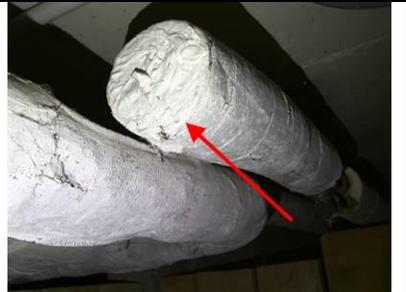
<p>6 - Conduits et accessoires intérieurs - Conduits de fluides (air, eau, vapeur, fumée, échappement, autres fluides)</p>	<p>Calorifuge (tresses, coquilles, matelas...)</p>	<p>Absence d'amiante (Après analyse en laboratoire)</p>

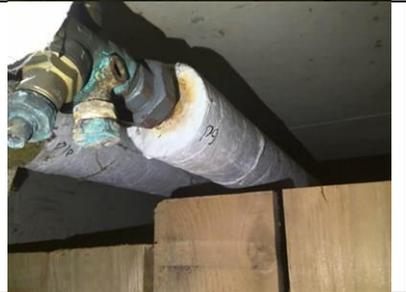
<p>6 - Conduits et accessoires intérieurs - Conduits de fluides (air, eau, vapeur, fumée, échappement, autres fluides)</p>	<p>Calorifuge (tresses, coquilles, matelas...)</p>	<p>Absence d'amiante (Après analyse en laboratoire)</p>

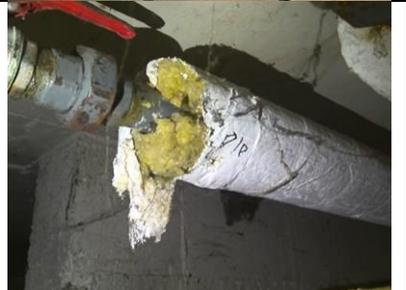
<p>6 - Conduits et accessoires intérieurs - Conduits de fluides (air, eau, vapeur, fumée, échappement, autres fluides)</p>	<p>Calorifuge (tresses, coquilles, matelas...)</p>	<p>Absence d'amiante (Après analyse en laboratoire)</p>

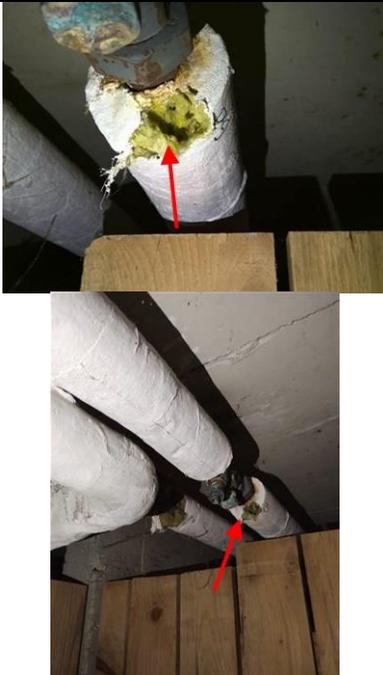
<p>6 - Conduits et accessoires intérieurs - Conduits de fluides (air, eau, vapeur, fumée, échappement, autres fluides)</p>	<p>Calorifuge (tresses, coquilles, matelas...)</p>	<p>Absence d'amiante (Après analyse en laboratoire)</p>
