Rapport de Repérage des matériaux et produits contenant de l'amiante avant réalisation de travaux dans un immeuble bâti

Numéro de dossier : MA2302028259
Rapport édité le : 13/03/2023

33 Rue Jean Cocteau (371a30404)
77460 Souppes-sur-Loing

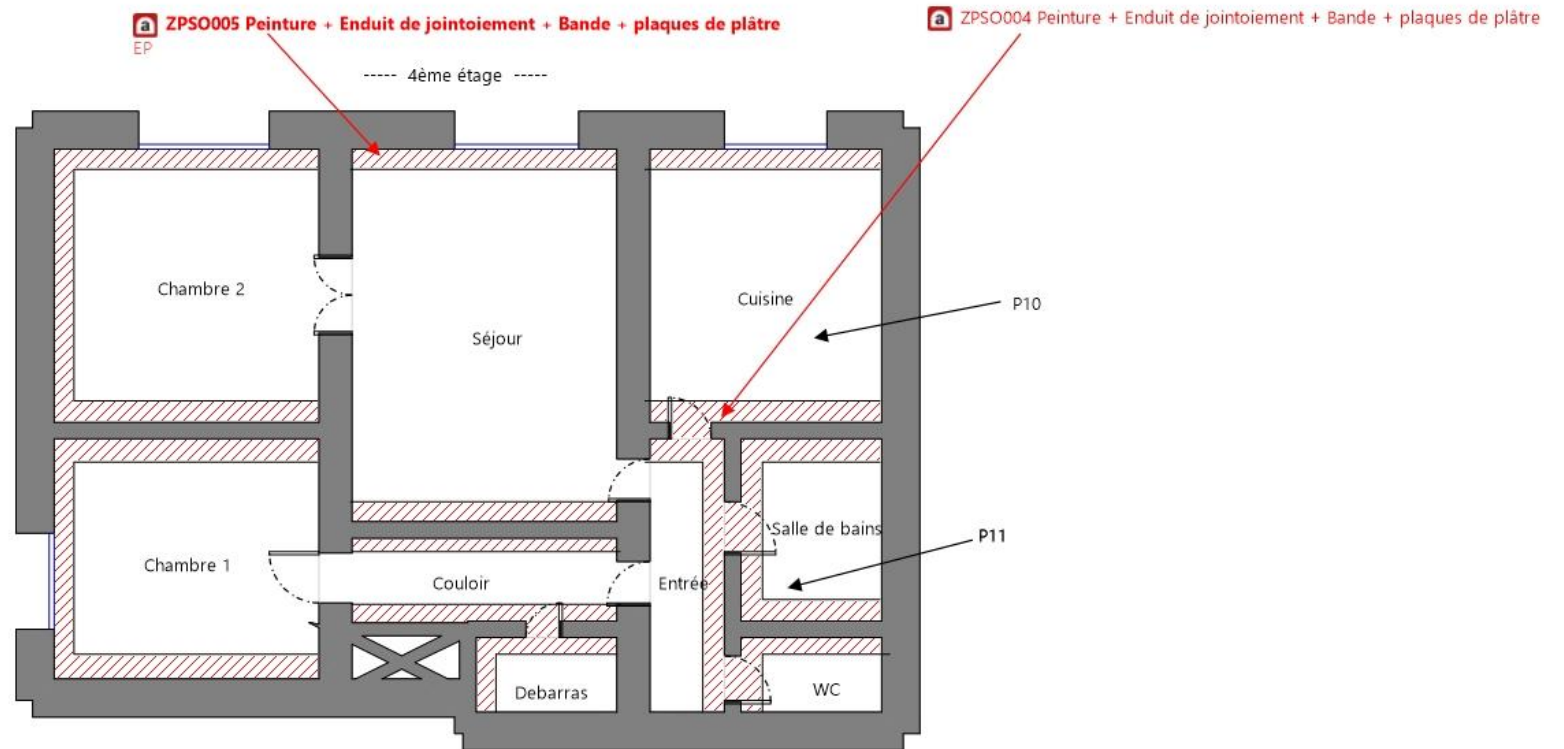
Planche de repérage des matériaux et produits amiantés
Affaire	MA2302028259

Echantillon	Description Expert	Description laboratoire	Résultat Laboratoire
P001	<u>Identifiant:</u> ZPSO001 <u>Description:</u> Dalle de sol + Colle bitumineuse + ragréage	- Phase 1 Peinture non séparable + revêtement souple marron Absence d'amiante - Phase 2 Colle polymère jaune non séparable + peinture non séparable + dalle dure cassante noire Absence d'amiante	Absence d'amiante
P002	<u>Identifiant:</u> ZPSO001 <u>Description:</u> Dalle de sol + Colle bitumineuse + ragréage	- Phase 1 Revêtement souple marron Absence d'amiante - Phase 2 Colle polymère jaune non séparable + peinture non séparable + ragréage rose + couche blanche en faible quantité non séparable Absence d'amiante - Phase 3 Dalle dure cassante bleue Présence d'amiante - Phase 4 Colle bitumineuse noire Présence d'amiante	Présence d'amiante
P003	<u>Identifiant:</u> ZPSO002 <u>Description:</u> Peinture + enduits à base de plâtre	- Peinture non séparable + enduit plâtreux blanc en vrac : Présence d'amiante	Présence d'amiante
