Rapport de mission de repérage des matériaux et produits contenant de l'amiante avant réalisation de travaux

31 RUE J.COCTEAU

77460 SOUPES SUR LOING

RAPPORT N° :	37LA20201	Laboratoire d'Analyses :	ITGA
Repérage réalisé le :	29/01/2019	Adresse laboratoire :	3 RUE ARMAND HERPIN LACROIX - CS 46537 35065 RENNES CEDEX
Accompagnateur :		Numéro d'accréditation :	1-5967
Par :	Tristan BRUNOT	Organisme d'assurance professionnelle :	AXA France
N° certificat :	CPDI 3541	Adresse assurance :	313 Terrasses de l'Arche 92727 NANTERRE CEDEX
Date d'obtention :	27/12/2017	N° de contrat d'assurance :	10158549604
Organisme certificateur	I.CERT PARC EDONIA - BAT G - RUE DE LA TERRE VICTORIA - 35760 SAINT GREGOIRE	Date de validité :	31/12/2019

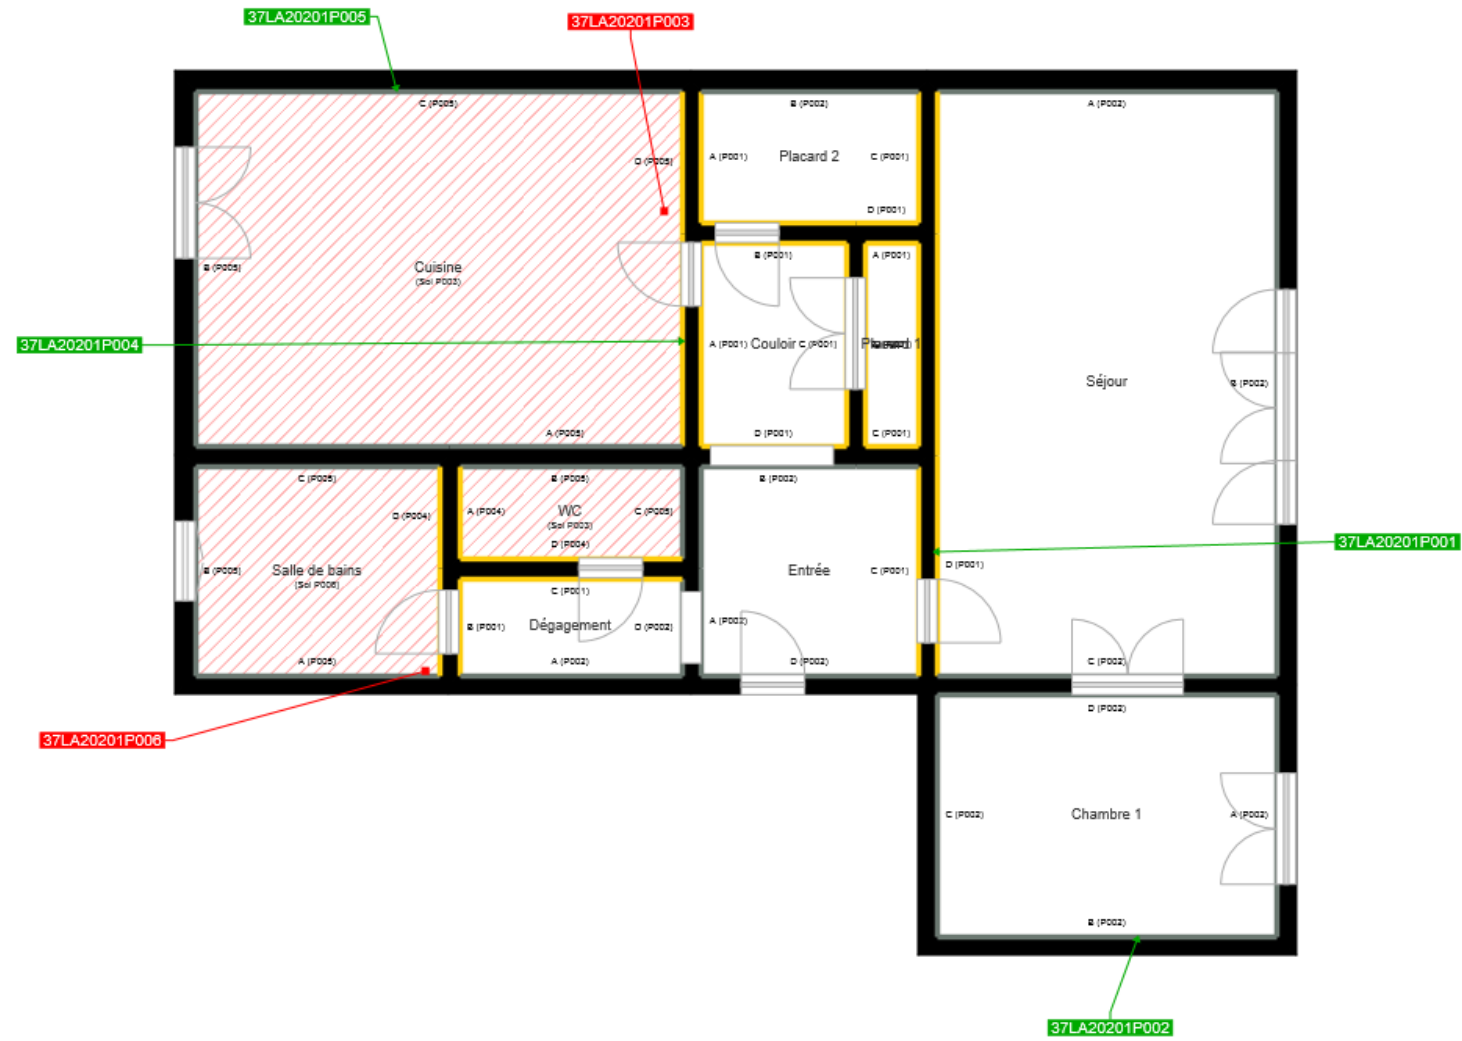
PIECE	ETAGE	ELEMENTS	DESRIPTIF LABORATOIRE	REPERAGE	Echantillon	METHODE	ETAT	RESULTAT
Cuisine	R+2	Revêtement souple	Dalle dure cassante bleue	Sol	37LA20201P003	RESULTAT ANALYSE	BON ETAT	Fr1:Amiante détecté (Chrysotile)
Cuisine	R+2	Revêtement souple	Colle polymère jaune non séparable + colle bitumineuse noire + ragréage gris en faible quantité non séparable + colle polymère jaune non séparable	Sol	37LA20201P003	RESULTAT ANALYSE	BON ETAT	Fr3:Amiante détecté (Chrysotile)
Salle de bains	R+2	Revêtement souple	Dalle dure cassante noire	Sol	37LA20201P006	RESULTAT ANALYSE	BON ETAT	Fr1:Amiante détecté (Chrysotile)
Salle de bains	R+2	Revêtement souple	Colle bitumineuse noire + colle polymère jaune avec couche en toile non séparable + colle polymère jaune en faible quantité non séparable + peintures multiples	Sol	37LA20201P006	RESULTAT ANALYSE	BON ETAT	Fr2:Amiante détecté (Chrysotile)
