Rapport de mission de repérage des matériaux et produits contenant de l'amiante avant réalisation de travaux

8 RUE J. COCTEAU

77460 SOUPPE SUR LOING

RAPPORT N° :	37LAJ0301	Laboratoire d'Analyses :	ITGA
Repérage réalisé le :	06/06/2018	Adresse laboratoire :	3 RUE ARMAND HERPIN LACROIX - CS 46537 35065 RENNES CEDEX
Accompagnateur :		Numéro d'accréditation :	1-5967
Par :	Alain LEITE LOPES	Organisme d'assurance professionnelle :	AXA France
N° certificat :	CPDI4715	Adresse assurance :	313 Terrasses de l'Arche 92727 NANTERRE CEDEX
Date d'obtention :	17/01/2018	N° de contrat d'assurance :	10063271004
Organisme certificateur	I.Cert Parc EDONIA - Bâtiment G - Rue de la Terre Victoria - 35760 Saint-Grégoire	Date de validité :	31/12/2018

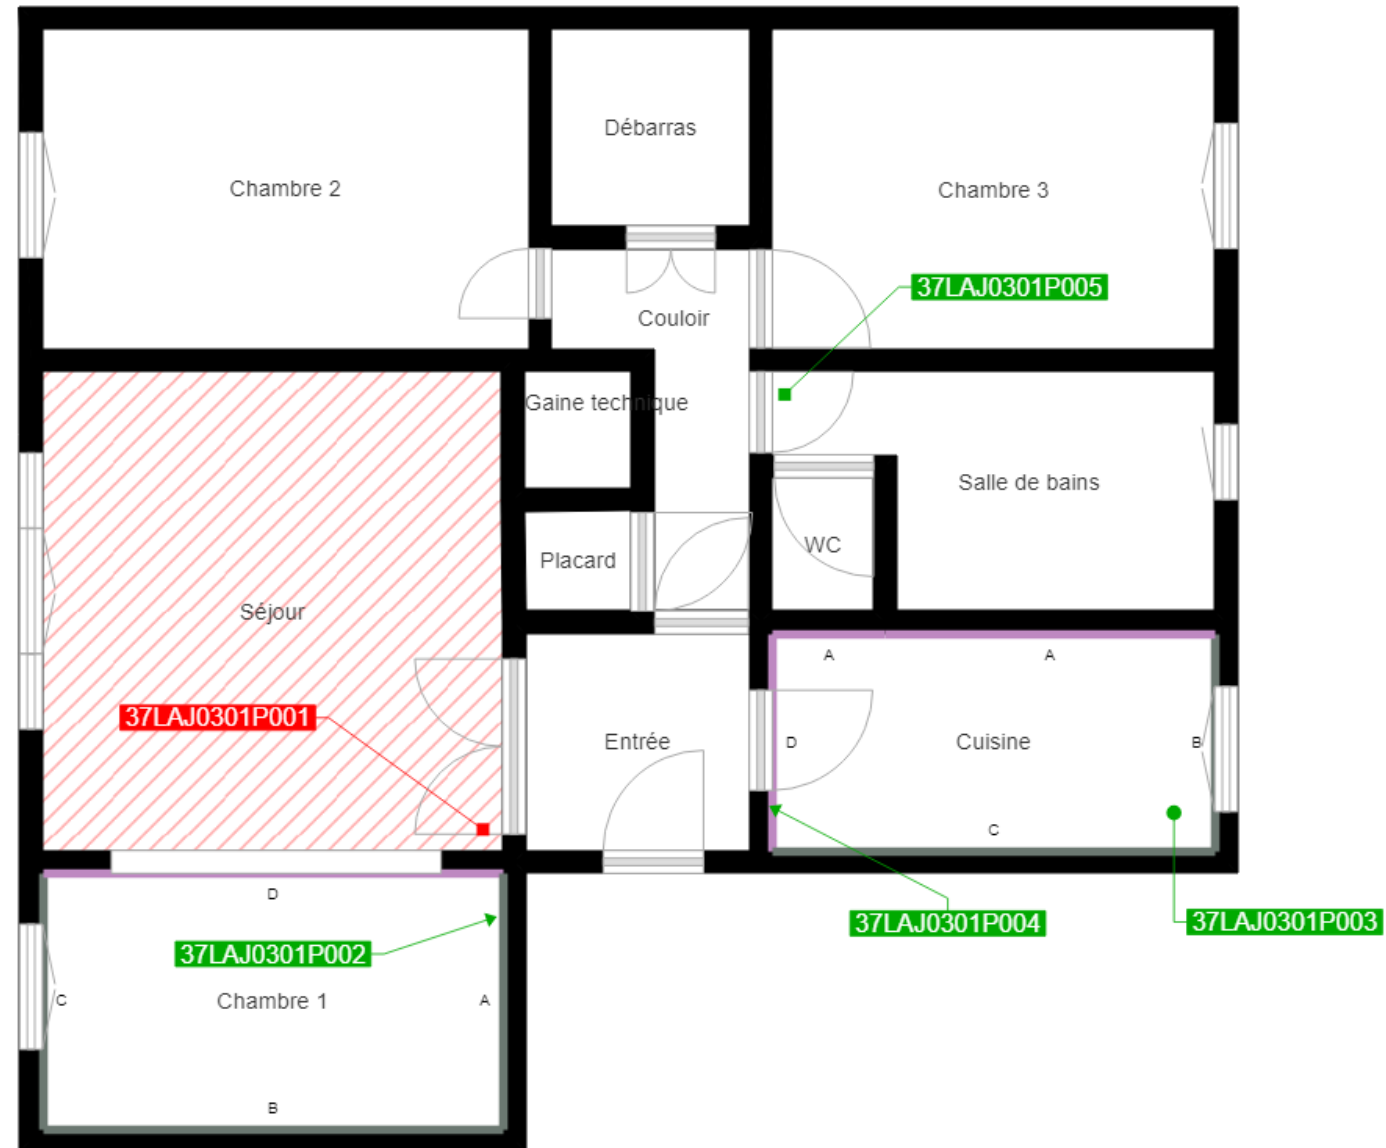
Murs périphériques / Plaques de plâtre
Murs Bois
Murs Brique
Murs Béton brut
Cloisons Plaques de plâtre
Murs carreaux de plâtre
Murs Béton / Enduit
Murs porteurs et/ou mur de refend / Plaques de plâtre
Murs périphériques / Doublage (plaque de plâtre + isolant)
Torchis
Murs Amiantés
Murs Brique / Enduit
Murs Brique plâtrière
Murs Pierre

- Prélèvements de sol amiantés
- Prélèvements de sol non amiantés
- Prélèvements de plafonds amiantés
- Prélèvements de plafonds non amiantés
- Prélèvements de murs amiantés
- Prélèvements de murs non amiantés
- X Autres types de prélèvements amiantés
- X Autres types de prélèvements non amiantés
- /// Sol amianté
- /// Plafond amianté
- /// Sol et Plafond amiantés
