Rapport de Repérage Amiante Avant réalisation de travaux dans un immeuble bâti

Numéro de dossier : M3585195
Date d'intervention : 19/10/2021

5 rue du coudray (RAAT37LAC0102)
77460 soupes sur loing
Bat. N/A, cage :AC; Etage 01; Porte 2

Travaux de remplacement des sols du logement

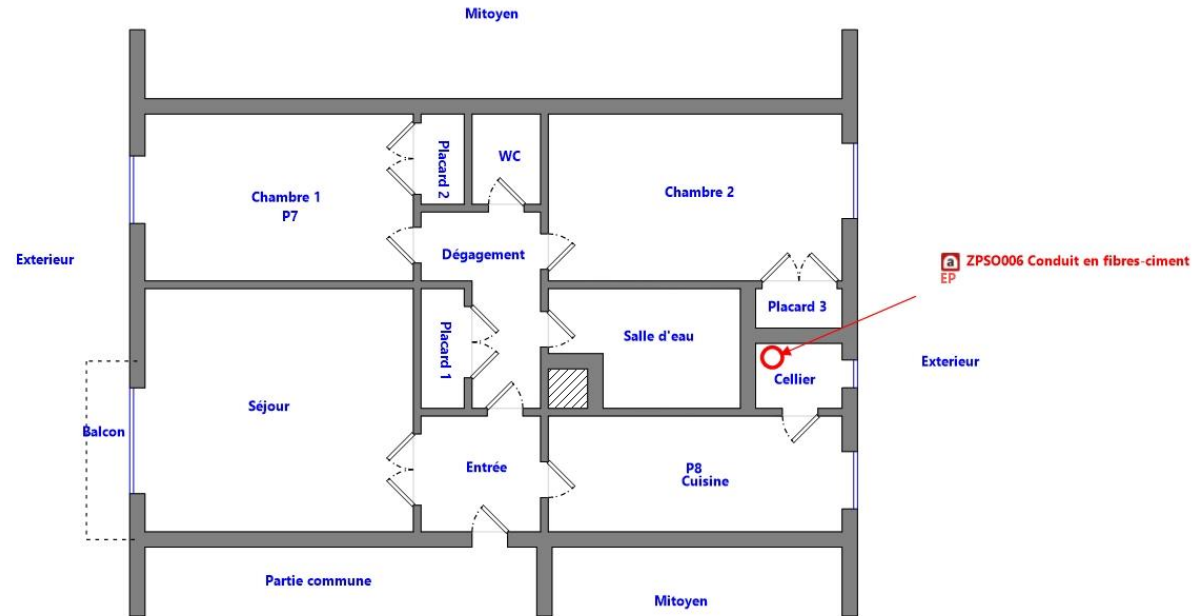
1er Etage Plafond

Planche de repérage des matériaux et produits amiantés
Affaire	M3585195
Opération	LANDREIN christelle
Site	5 rue du coudray (RAAT37LAC0102)
	77460 soupes sur loing
Date de réalisation	04/11/2021
Matériaux et produits contenant de l'amiante	
	Surface amianté
	Linéaire / paroi amianté (type 1)
	Linéaire / paroi amianté (type 2)
	Conduit amianté
Sondages destructifs / Prélèvements	
	Px Prélèvement Positif
	Px Prélèvement négatif
	S Sondage destructif
Types de murs	
	Mur Porteur
	Mur Cloison (type 1)
	Mur Cloison (type 2)
	Gaine technique
Eléments ou pièces non visités	
	Local non visitée
	Elément non visité
