Rapport de Repérage Amiante Avant réalisation de travaux dans un immeuble bâti

Numéro de dossier : M7040795
Date d'intervention : 07/07/2021

9 RUE DU COUDRAY (37LAE0202)
77460 SOUPPES SUR LOING

Travaux de remplacement des sols du logement

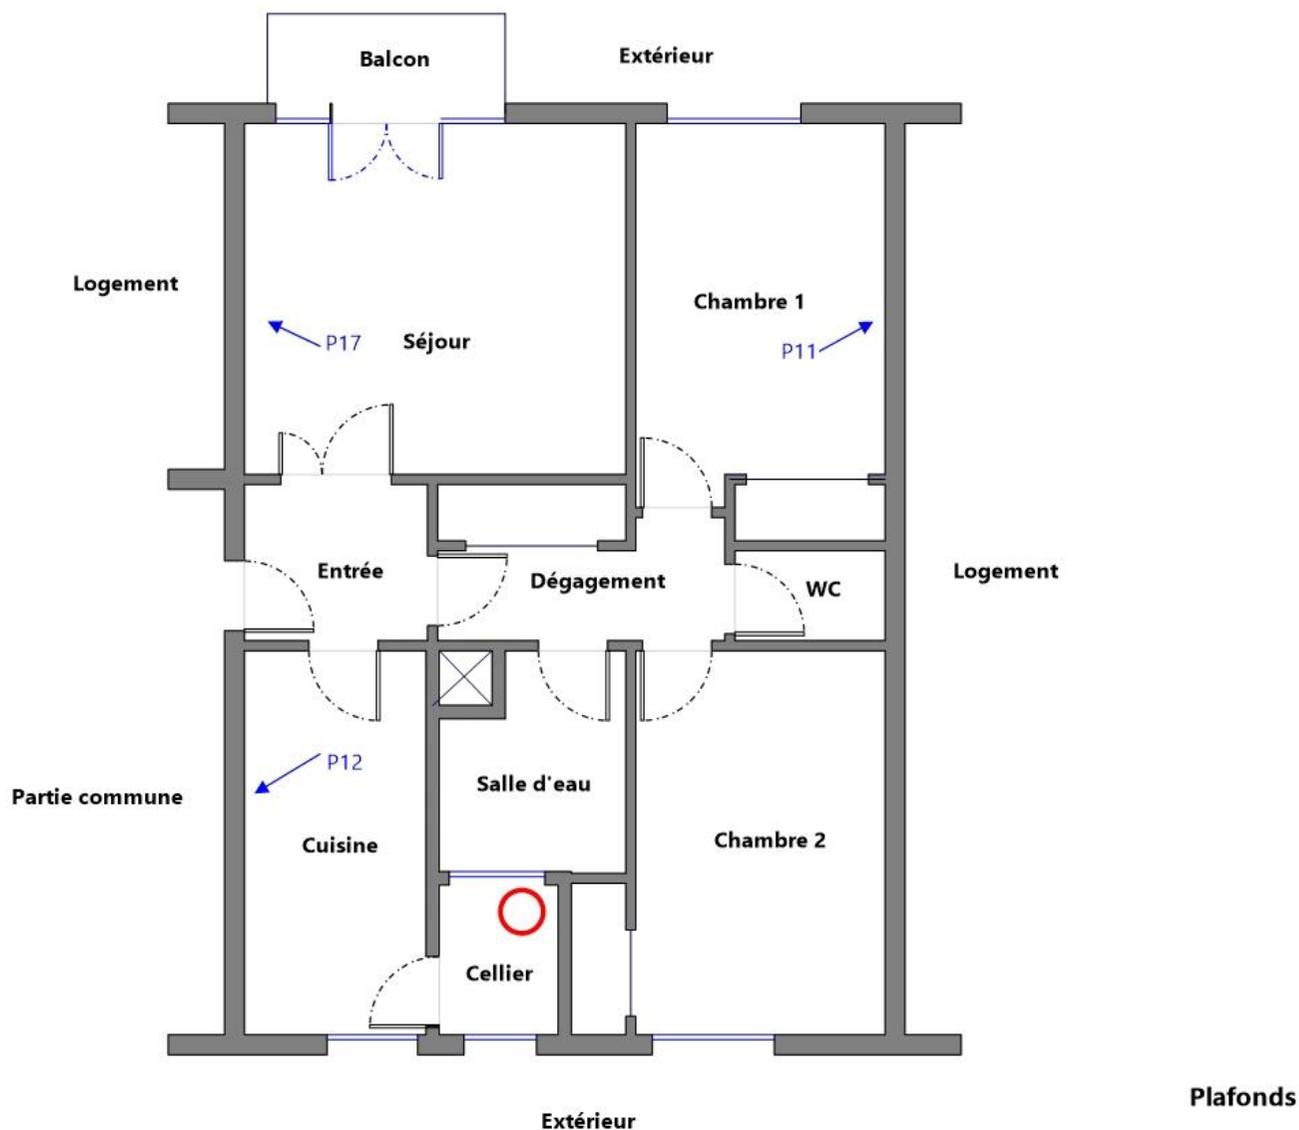
Planche de repérage des matériaux et produits amiantés
Affaire	M7040795
Opération	BRUN alexandre 9 RUE DU COUDRAY (37LAE0202)
Site	77460
	SOUPPES SUR LOING
Date de réalisation	22/07/2021
Matériaux et produits contenant de l'amiante	
	Surface amianté
	Linéaire / paroi amianté (type 1)
	Linéaire / paroi amianté (type 2)
	Conduit amianté
Sondages destructifs / Prélèvements	
	Px Prélèvement Positif
	Px Prélèvement négatif
	S Sondage destructif
Types de murs	
	Mur Porteur
	Mur Cloison (type 1)
	Mur Cloison (type 2)
	Gaine technique
Eléments ou pièces non visités	
	Local non visitée
	Elément non visité

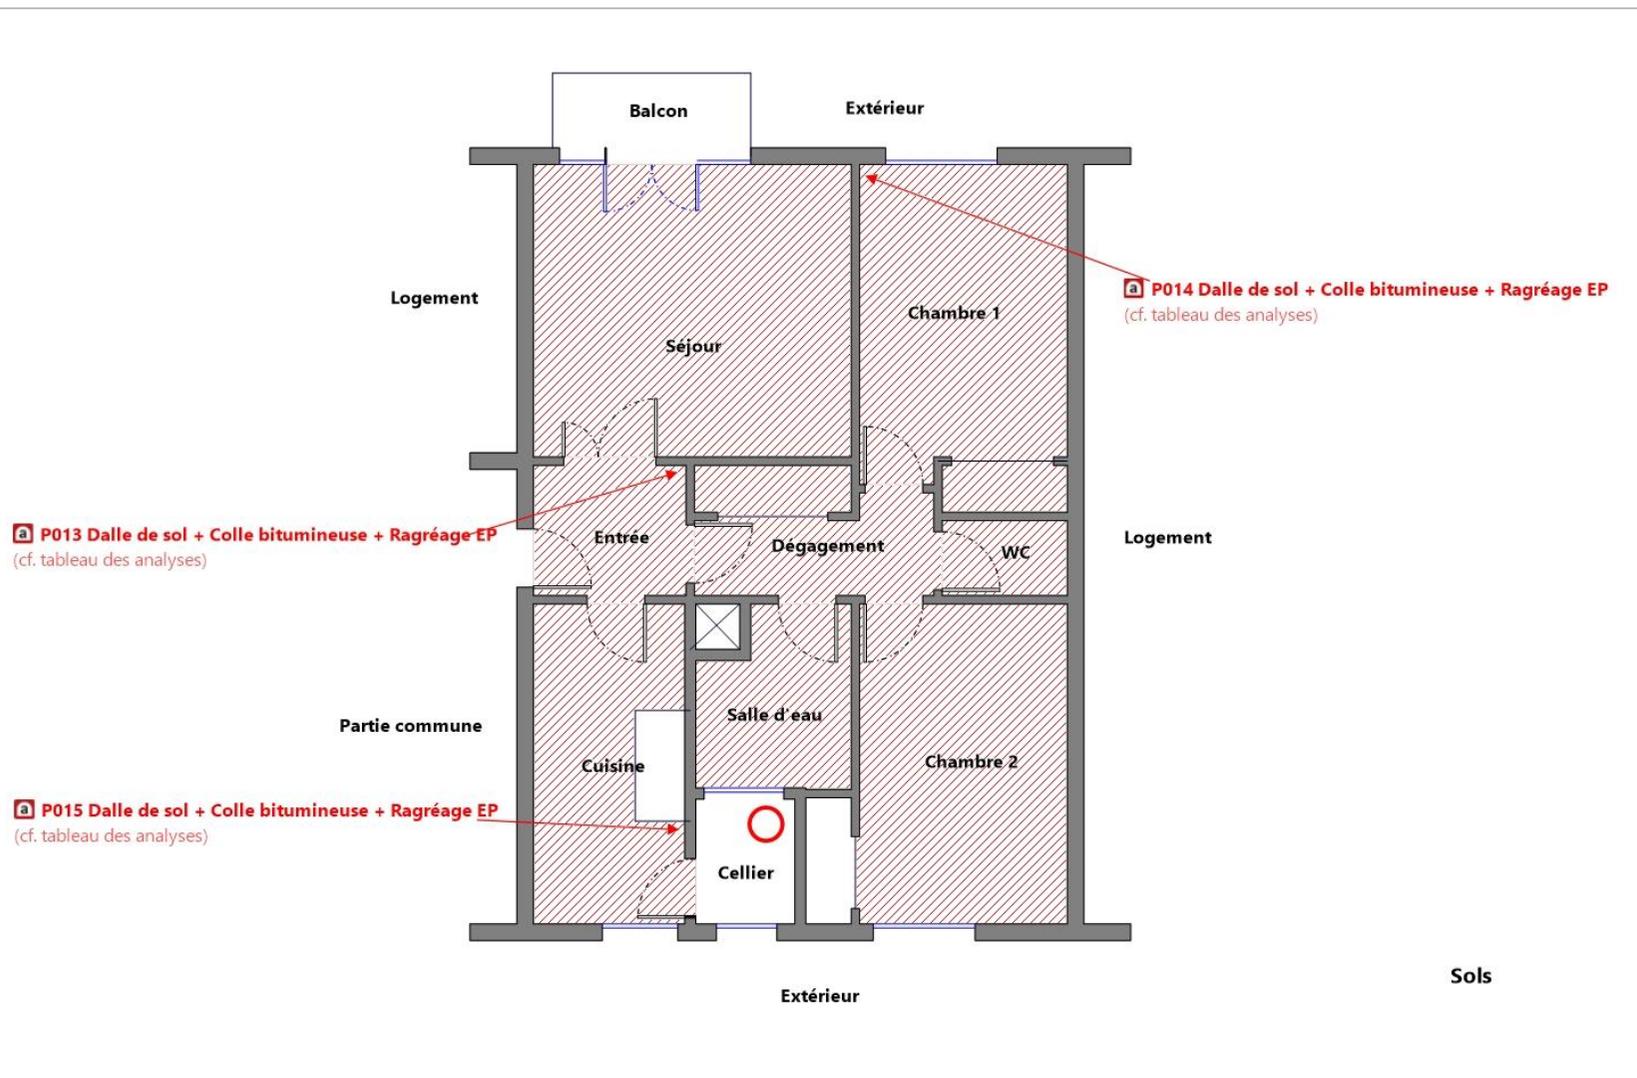
Planche de repérage des matériaux et produits amiantés
Affaire	M7040795
Opération	BRUN alexandre 9 RUE DU COUDRAY (37LAE0202) 77460
Site	SOUPPES SUR LOING
Date de réalisation	22/07/2021
Matériaux et produits contenant de l'amiante	
	Surface amianté
	Linéaire / paroi amianté (type 1)
	Linéaire / paroi amianté (type 2)
	Conduit amianté
Sondages destructifs / Prélèvements	
	Px Prélèvement Positif
	Px Prélèvement négatif
	S Sondage destructif
Types de murs	
	Mur Porteur
	Mur Cloison (type 1)
	Mur Cloison (type 2)
	Gaine technique
Eléments ou pièces non visités	
	Local non visitée
	Elément non visité
