Rapport de mission de repérage des matériaux et produits contenant de l'amiante avant travaux ultérieurs.

Rapport : 2015-04-201 MDF RIBOT SIEGFRIED CALMETTE OPH
Date d'intervention : 28 avril 2015

Adresse : 13 square Alexandre Ribot,
1 à 12 square Alexandre Ribot,
4 rue du Docteur Calmette,
1 à 10 square Jules Siegfried
77000 MELUN

Périmètre du repérage : AMIANTE Avant Travaux d'isolation
Murs Façades et Toitures

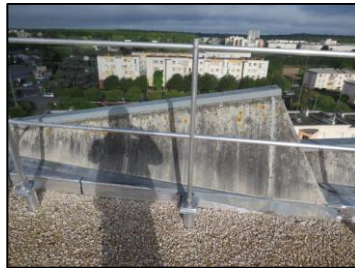
13 square RIBOT - Toiture		
Type de composant	Fibres ciment	Photo 103
Matériau observé	Acrotère : Plaques planes (Fibres-ciment)

Prise d'échantillon	OUI	
Numéro de prélèvement	ECH-N°43	
Numéro de Procès verbal	E06469615	
Conclusion	PRESENCE

Photo N° 103
ECH-N°43
AMIANTE CIMENT
-1R+8 - BAT.13
Toiture Acrotère
Plaques planes (Fibres-ciment)

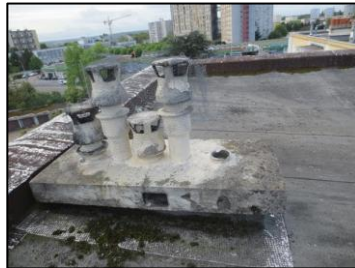
1, 2, 3, 4, 5, 6, 7, 10 square Jules Siegfried -Toiture		
Type de composant	Fibres ciment	Photo 108
Matériau observé	Conduit de cheminée : Conduits + chapeaux + plaques de séparation

Prise d'échantillon	OUI	
Numéro de prélèvement	ECH-N°44	
Numéro de Procès verbal	E06469915	
Conclusion	PRESENCE

ECH-N°44
-1R+4-Esc.1J.SIEG.-Toiture
Conduit de cheminée
Conduit gris, (photo n° 108)

Photo N° 108
ECH-N°44
AMIANTE CIMENT
-1R+4 - Esc. 1J.SIEG.
Toiture
Conduit de cheminée
Conduit gris

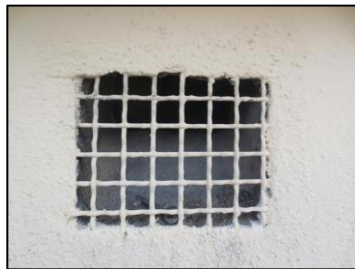
13 square RIBOT - Toiture		
Type de composant	Fibres ciment	Photo 106
Matériau observé	Conduits de ventilation : Ventilation haute (Fibres-ciment)

Prise d'échantillon	NON	
Conclusion	PRESENCE (Sur jugement personnel de l'opérateur)

Photo N° 106
AMIANTE CIMENT
-1R+8 - BAT.13
Toiture
Conduits de ventilation
Ventilation haute
(Fibres-ciment)

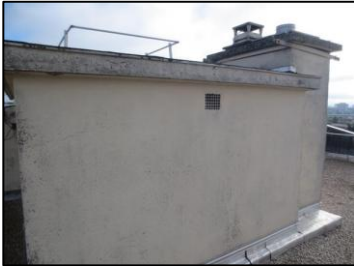
13 square RIBOT - Toiture		
Type de composant	Fibres ciment	Photo 107

Matériau observé	Conduits de ventilation :	
Prise d'échantillon	Ventilation haute (Fibres-ciment) NON	
Conclusion	PRESENCE (Sur jugement personnel de l'opérateur)

Photo N° 107
AMIANTE CIMENT
-1R+8 - BAT.13
Toiture
Conduits de ventilation
Ventilation haute
(Fibres-ciment)

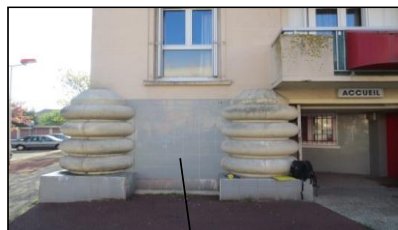
ECH-N°1
-1R+8-BAT.13 - Façade/Murs
Colle faïence grise, (photo n° 2)

Photo N° 2
ECH-N°1
-1R+8 - BAT.13
Façade - Murs
Colle faïence grise

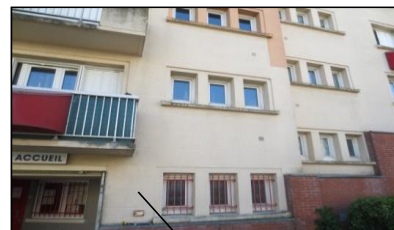
ECH-N°2
-1R+8-BAT.13 - Façade/Murs
Mortier + peinture, (photo n° 3)

Photo N° 3
ECH-N°2
-1R+8 - BAT.13
Façade Murs
Mortier + peinture

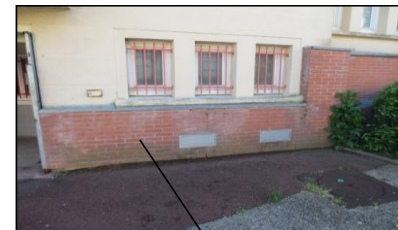
ECH-N°3
-1R+8-BAT.13 - Façade/Murs
Colle briques rouge, (photo n° 4)

Photo N° 4
ECH-N°3
-1R+8 - BAT.13
Façade
Murs
Colle brique rouge

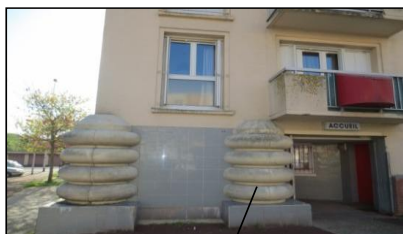
ECH-N°4/13--1R+8-BAT.13 - Façade/Moulures
Enduit + peinture, (photo n° 5)

Photo N° 5
ECH-N°4
-1R+8 - BAT.13
Façade
Moultures
Enduit + peinture

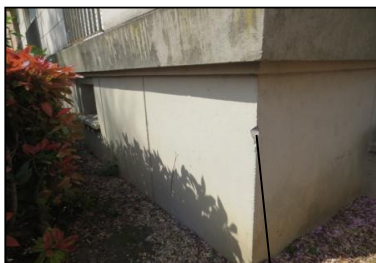
ECH-N°25
-1R+3-Esc11-12 Ribot Façades/sousbassement
Mortier + peinture, (photo n° 86)

Photo N° 86
ECH-N°25
-1R+3 - Esc.11-12 Ribot
Façades
Murs bas – soubassements
Mortier + peinture

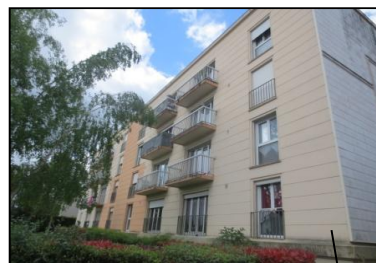
ECH-N°26
-1R+3-Esc11-12 Ribot Façades/Murs
Mortier + peinture, (photo n° 42)

Photo N° 42
ECH-N°26
-1R+3 - Esc11-12 Ribot
Façades
Murs
Mortier + peinture

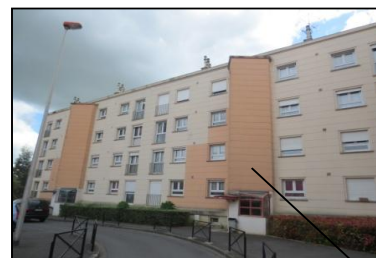
ECH-N°27
-1R+3-Esc11-12 Ribot Baievitrée esc/Baies vitrées
Mastic, (photo n° 40)

Photo N° 40
ECH-N°27
-1R+3 - Esc11-12 Ribot
Baie vitrée escalier
Baies vitrées
Mastic

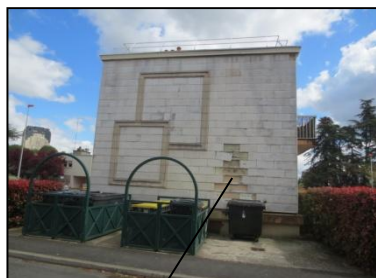
ECH-N°6
4 Calmette -1R+1
Bat.4 Calmette-Pignon/Murs
Colle + dalles, (photo n° 46)

Photo N° 46
ECH-N°6
-1R+1-Bat.4 Calmette
Pignon
Murs
Colle + dalles

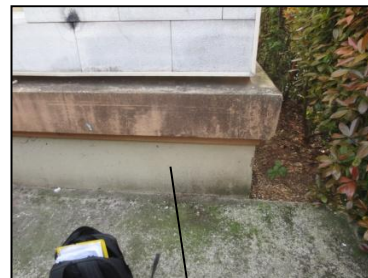
ECH-N°7
4 Calmette--1R+1
Bat.4 Calmette-Façade/Murs bas - sousbassement
Enduit + peinture, (photo n° 76)

Photo N° 76
ECH-N°7
-1R+1 - Bat.4 Calmette
Façade
Murs bas - soubassements
Enduit + peinture

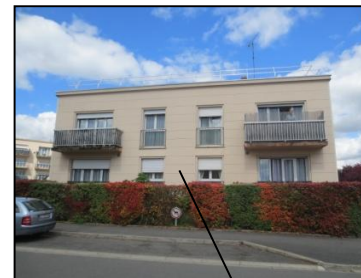
ECH-N°8
4 Calmette--1R+1
Bat.4 Calmette-Façade/Murs
Enduit + peinture, (photo n° 45)

Photo N° 45
ECH-N°8
-1R+1- Bat.4 Calmette
Façade
Murs
Enduit + peinture

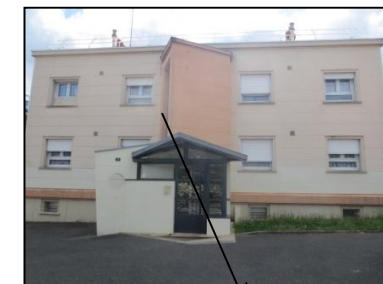
ECH-N°9
4 Calmette--1R+1
Bat.4 Calm.-Baie vitrée esc./Baies vitrées
Mastic, (photo n° 43)

Photo N° 43
ECH-N°9
-1R+1 - Bat.4 Calmette
Baie vitrée escalier
Baies vitrées
Mastic

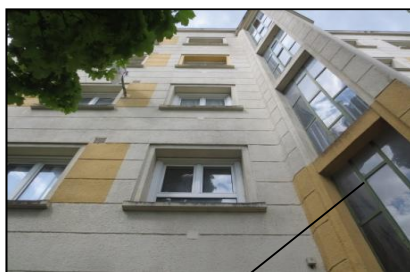
ECH-N°30
-1R+4-Esc.1J.SIEG.-Baie vitrée esc/Baies vitrées
Mastic, (photo n° 47)

Photo N° 47
ECH-N°30
-1R+4 - Esc.1J.SIEG.
Baie vitrée escalier
Baies vitrées
Mastic

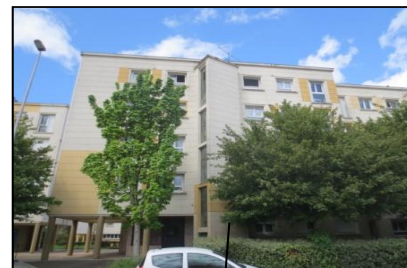
ECH-N°28
-1R+4-Esc.1J.SIEG.-Façades/Murs
Mortier + peinture, (photo n° 87)

Photo N° 87
ECH-N°28
-1R+4 - Esc.1J.SIEG.
Façades
Murs
Mortier + peinture

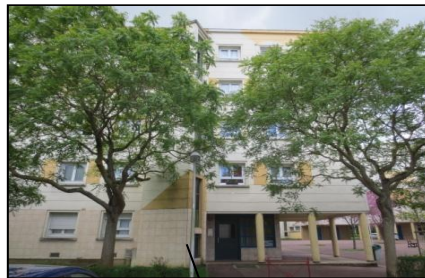
ECH-N°31
-1R+4-Esc.4 J. SIEG.- Façades/Murs
Mortier + peinture, (photo n° 56)

Photo N° 56
ECH-N°31
-1R+4 - Esc.4 J. SIEG.
Façades
Murs
Mortier + peinture

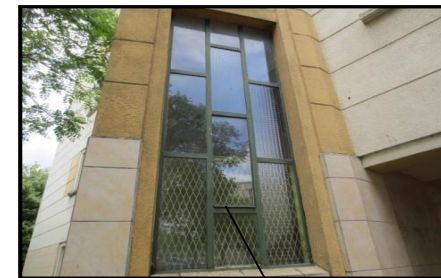
ECH-N°32
-1R+4-Esc.4 J.SIEG.-Baie vitrée esc/Baies vitrées
Mastic, (photo n° 89)

Photo N° 89
ECH-N°32
-1R+4 - Esc.4 J.SIEG.
Baie vitrée escalier
Baies vitrées
Mastic

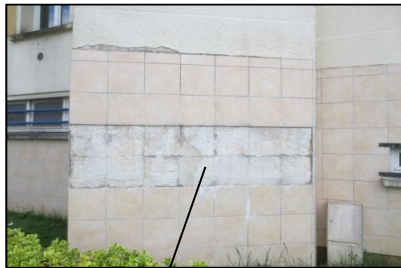
ECH-N°33
-1R+4-Esc.5-6J.SIEG.-Façades/Murs
Colle faïence , (photo n° 90)

Photo N° 90
ECH-N°33
-1R+4 - Esc.5-6J.SIEG.
Façades
Murs
Colle faïence

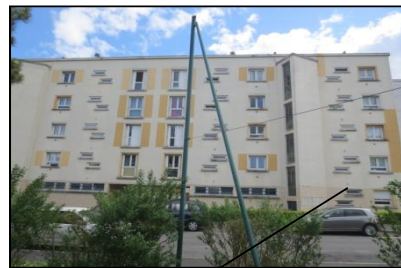
ECH-N°34
-1R+4-Esc.5-6J.SIEG.-Façades/Murs
Mortier + peinture, (photo n° 62)

Photo N° 62
ECH-N°34
-1R+4 - Esc.5-6J.SIEG.
Façades
Murs
Mortier + peinture

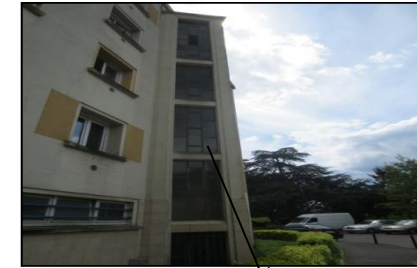
ECH-N°35
-1R+4-Esc5-6J.SIEG.Baie vitrée esc/Baies vitrées
Mastic, (photo n° 91)

Photo N° 91
ECH-N°35
-1R+4-Esc5-6J.SIEG.
Baie vitrée escalier
Baies vitrées
Mastic

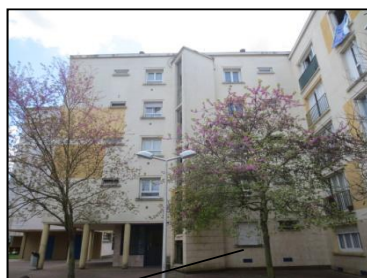
ECH-N°36
-1R+4-Esc.7 J.SIEG.- Façades/Murs
Mortier + peinture, (photo n° 64)

Photo N° 64
ECH-N°36
-1R+4 - Esc.7 J.SIEG.
Façades
Murs
Mortier + peinture

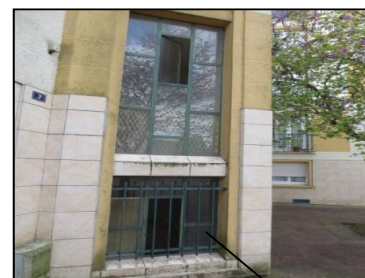
ECH-N°37
-1R+4-Esc.7 J.SIEG-Baie vitrée esc/Baies vitrées
Mastic, (photo n° 92)

Photo N° 92
ECH-N°37
-1R+4-Esc.7 J.SIEG-
Baie vitrée escalier
Baies vitrées
Mastic

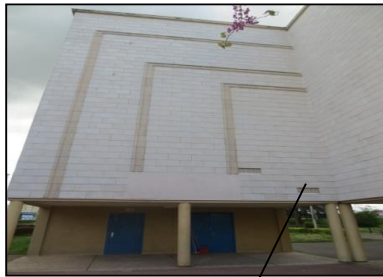
ECH-N°38
-1R+4-Esc.8-9 J.SIEG.- Pignons/Etanchéité - Plaques
Polystyrène + colle + plaque, (photo n° 69)

Photo N° 69
ECH-N°38
-1R+4 - Esc.8-9 J.SIEG.
Pignons
Etanchéité - Plaques
Polystyrène + colle + plaque

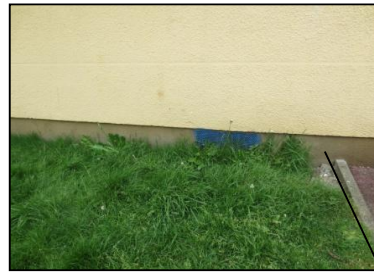
ECH-N°39
-1R+4-Esc.8-9 J.SIEG.-Façades/Murs bas - sousbassement
Mortier + peinture, (photo n° 93)

Photo N° 93
ECH-N°39
-1R+4 - Esc.8-9 J.SIEG.
Façades
Murs bas - soubassement
Mortier + peinture

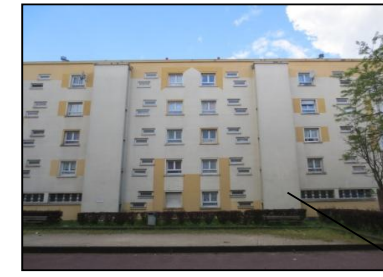
ECH-N°40
-1R+4-Esc.8-9 J.SIEG.-Façades/Murs
Mortier + peinture, (photo n° 70)

Photo N° 70
ECH-N°40
-1R+4 - Esc.8-9 J.SIEG.
Façades
Murs
Mortier + peinture

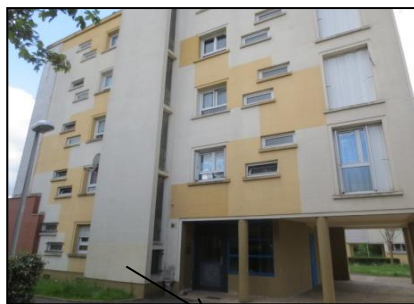
ECH-N°41
-1R+4-Esc. 10 J.SIEG.- Façades/Murs
Mortier + peinture, (photo n° 72)

Photo N° 72
ECH-N°41
-1R+4-Esc. 10 J.SIEG.
Façades
Murs
Mortier + peinture

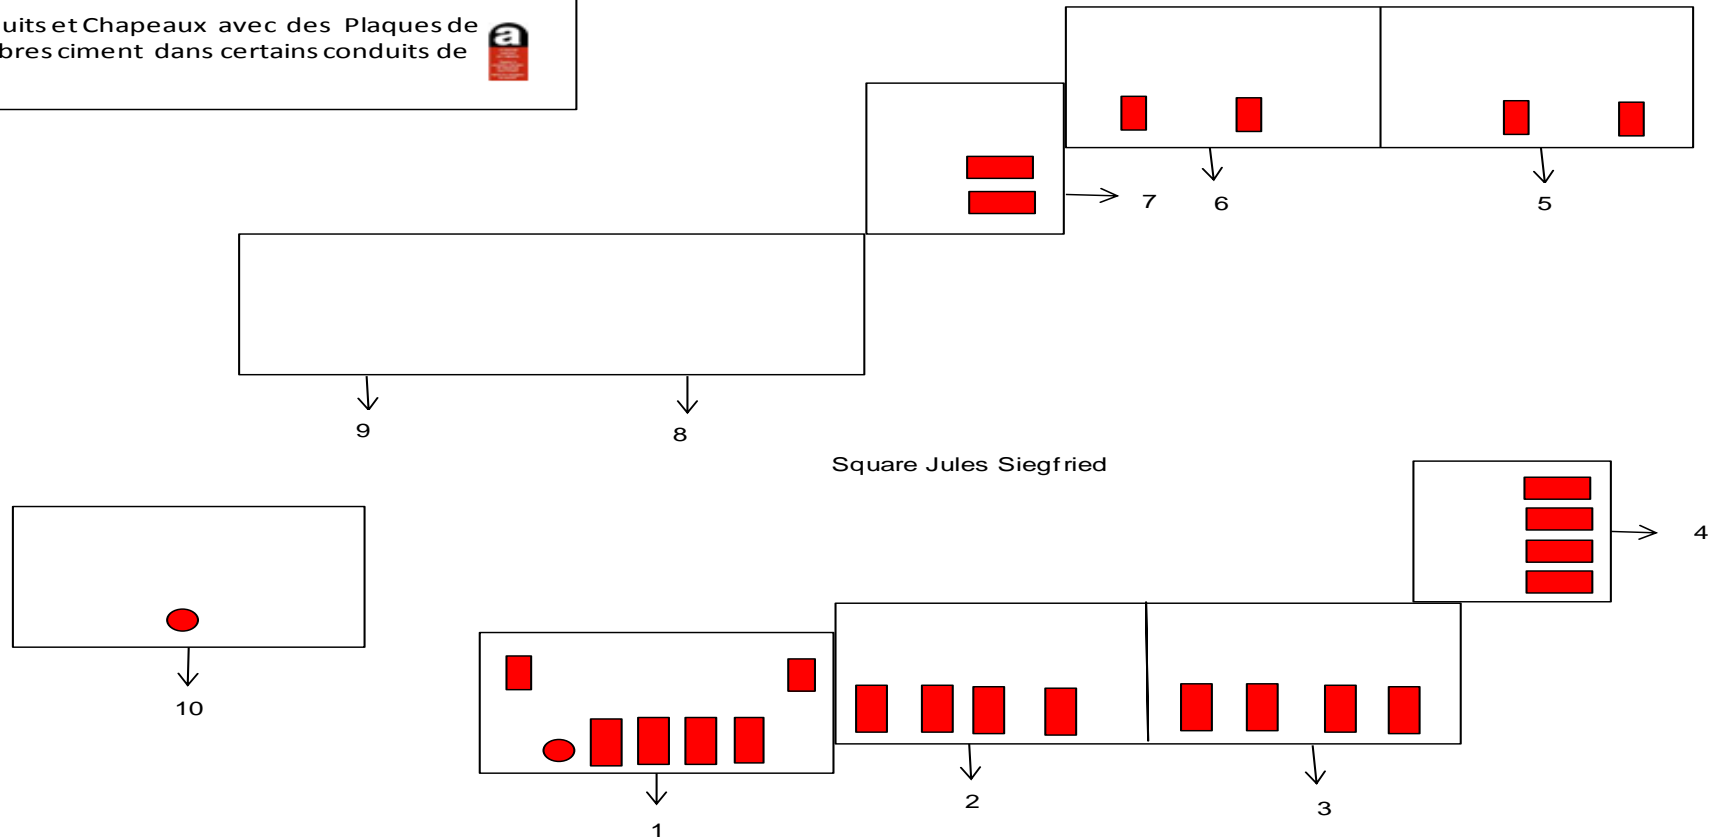
1à10 Square Jules Siegfried
77000 Melun
7 Toitures

Conduits, chapeaux en fibres-ciment

Divers Conduits et Chapeaux avec des Plaques de séparation en fibres ciment dans certains conduits de cheminées

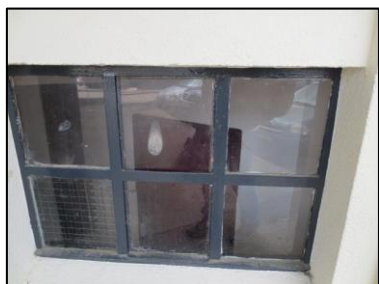
ECH-N°10
1-2 Ribot--1R+4
Esc1-2RibotBaies vitrées esc/Baies vitrées
Mastic, (photo n° 21)

Photo N° 21
ECH-N°10
-1R+4 - Esc1-2Ribot
Baies vitrées escalier
Baies vitrées
Mastic

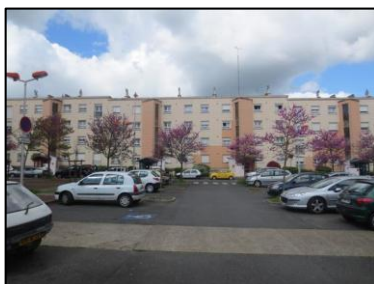
ECH-N°19
-1R+3-Esc4à7RibotBaies vitrées esc./Baies vitrées
Mastic, (photo n° 27)

Photo N° 27
ECH-N°19
-1R+3 – Esc. 4à7 Ribot
Baies vitrées escalier
Baies vitrées
Mastic

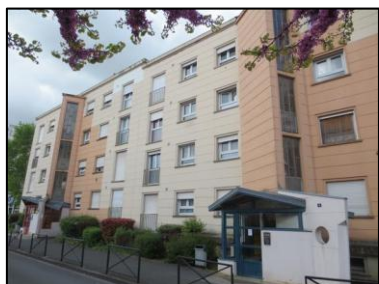
ECH-N°24
-1R+3-Esc8-9RibotBaies vitrées esc/Baies vitrées
Mastic, (photo n° 31)

Photo N° 31
ECH-N°24
-1R+3 - Esc8-9 Ribot
Baies vitrées escalier
Baies vitrées
Mastic

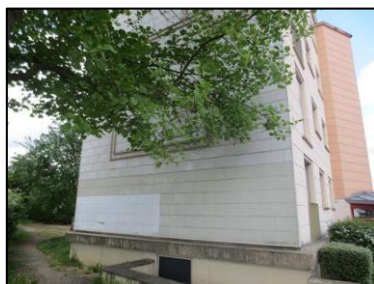
ECH-N°21
-1R+3-Esc.8-9 Ribot-Pignons/Etanchéité Plaques
Polystyrène + colle + plaque, (photo n° 32)

Photo N° 32
ECH-N°21
-1R+3 - Esc8-9 Ribot
Pignons
Etanchéité - Plaques
Polystyrène + colle + plaque

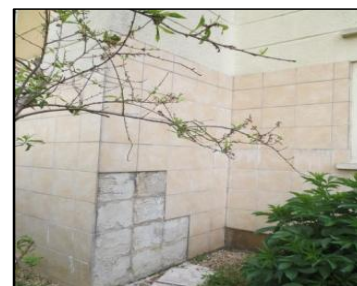
ECH-N°29/2/3 J. SIEG.--1R+4-Esc.2-3J.SIEG.-Façades/Murs
Colle faïence , (photo n° 53)

Photo N° 53
ECH-N°29
-1R+4 - Esc.2-3J.SIEG.
Façades
Murs
Colle faïence

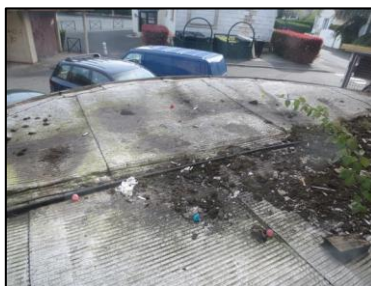
ECH-N°11
1-2 Ribot -1R+4
1-2 Ribot-Casquettes Halls/Etanchéité Toiture
Pax alu, (photo n° 77)

Photo N° 77
ECH-N°11
-1R+4 - 1-2 Ribot
Casquettes Halls
Etanchéité Toiture
Pax alu

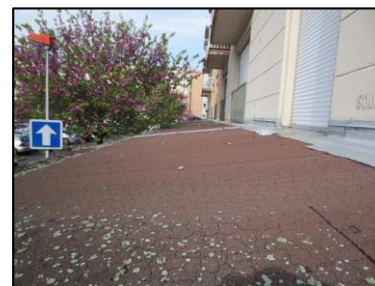
ECH-N°14
1-2 Ribot
-1R+4-Esc.1-2 - Toits commerces/Toiture
Schingle, (photo n° 78)

Photo N° 78
ECH-N°14
-1R+4 - Esc.1-2
Toits commerces
Toiture
Shingle

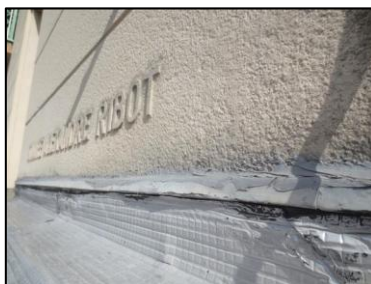
ECH-N°16
1-2 Ribot
-1R+4-Esc.1-2 - Toits commerces/Etanchéité - Bavette
Mastic, (photo n° 80)

Photo N° 80
ECH-N°16
-1R+4 - Esc.1-2
Toits commerces
Etanchéité - Bavette
Mastic

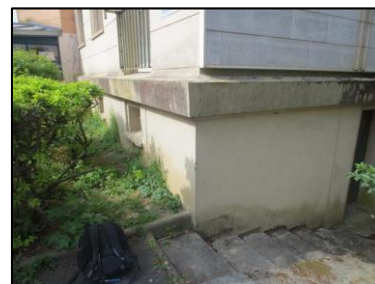
ECH-N°17
-1R+3-Esc.4à7 Ribot-Façades/Sousbassement - Murs
Enduit + peinture, (photo n° 81)

Photo N° 81
ECH-N°17
-1R+3 - Esc.4à7 Ribot
Façades
Soubassement - Murs
Enduit + peinture

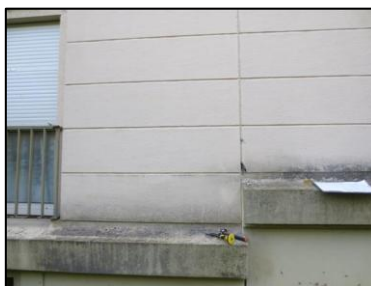
ECH-N°20
-1R+3-Esc.4à7 Ribot-Façades
Joints - Murs
Joint de dilatation
mortier + mastic,
(photo n° 83)

Photo N° 83
ECH-N°20
-1R+3 - Esc.4à7 Ribot
Façades
Joints - Murs
Joint de dilatation
mortier + mastic
