Rapport de mission de repérage des matériaux et produits contenant de l'amiante avant réalisation de travaux

12 SQUARE ALEXANDRE RIBOT

LOGEMENT 1
77000 MELUN

RAPPORT N° :	3LAO0001	Laboratoire d'Analyses :	ITGA
Repérage réalisé le :	03/09/2019	Adresse laboratoire :	3 RUE ARMAND HERPIN LACROIX - CS 46537 35065 RENNES CEDEX
Accompagnateur :		Numéro d'accréditation :	1-5967
Par :	Lyes IZABACHENE	Organisme d'assurance professionnelle :	AXA France
N° certificat :	1378	Adresse assurance :	313 Terrasses de l'Arche 92727 NANTERRE CEDEX
Date d'obtention :	03/09/2015	N° de contrat d'assurance :	10158549604
Organisme certificateur	CEBTP ZAC La Clef Saint Pierre - 12 Avenue Gay Lussac - 78990 ELANCOURT	Date de validité :	31/12/2019

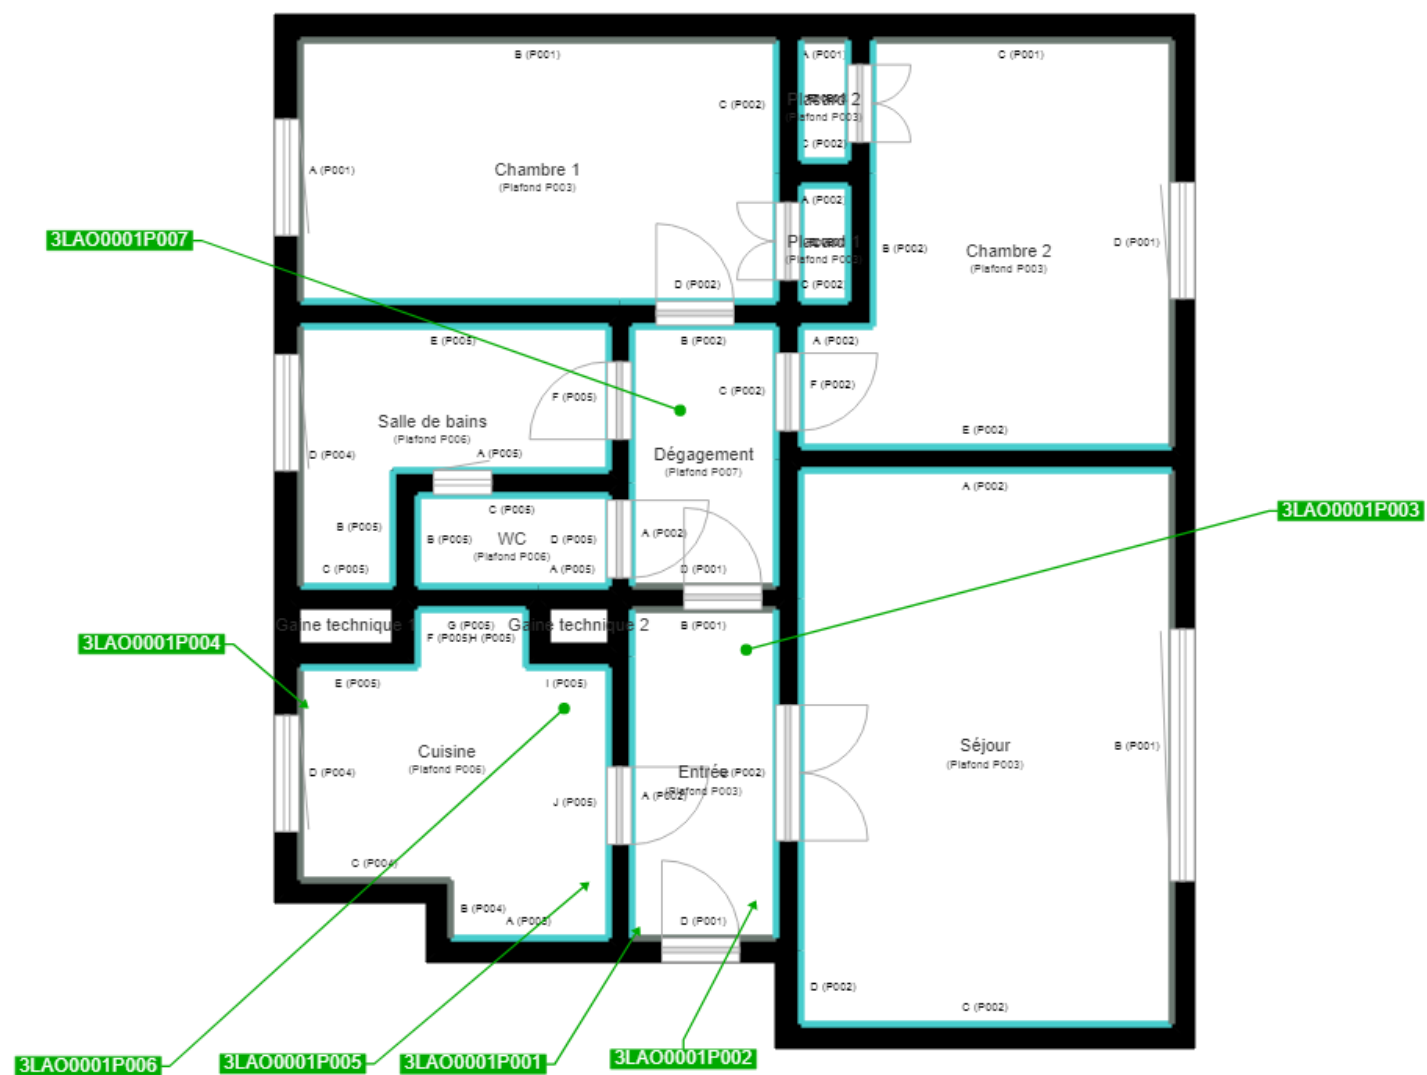
PLANCHE DE REPÉRAGE	Zone : Rez de chaussée	Vue de dessus
Auteur : IZABACHENE Lyes	Bien : 3LAO0001 - LOGEMENT 1 12 SQUARE ALEXANDRE RIBOT 77000 MELUN	Chaque support/équipement identifié a fait l'objet d'un sondage par le technicien

Dans le cadre de la mission décrite en tête de rapport, il n'a pas été repéré de matériaux et produits susceptibles de contenir de l'amiante
