Rapport de Repérage des matériaux et produits contenant de l'amiante avant réalisation de travaux dans un immeuble bâti

Numéro de dossier : MA2309148399
Rapport édité le : 11/10/2023

1c allée Jules Ferry (3la20002)
77000 melun
Bat. N/A; Etage 00; Porte 2

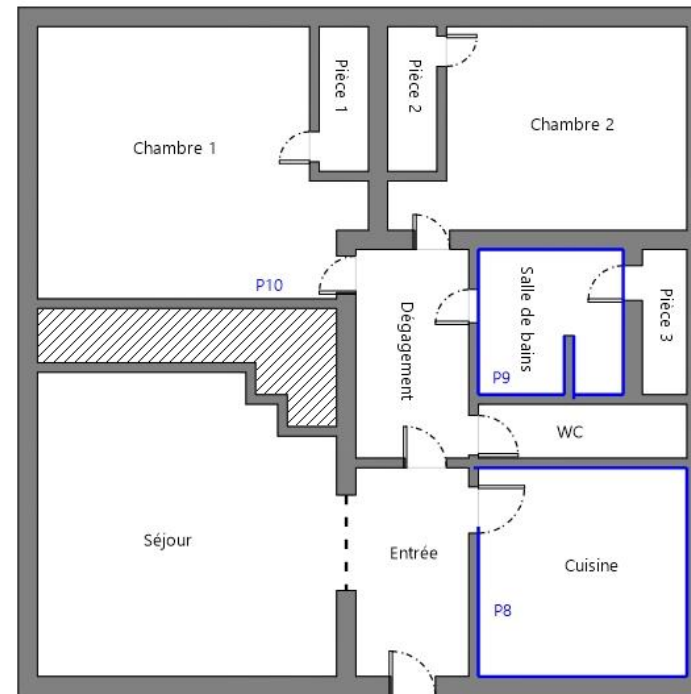
Sols

Planche de repérage des matériaux et produits amiantés
Affaire	MA2309148399
Opération	MENNI abdelhakim
Site	1c allée jules ferry (3la20002)
	77000 melun
Date de réalisation	11/10/2023
Matériaux et produits contenant de l'amiante	
	Surface amianté
	Linéaire / paroi amianté (type 1)
	Linéaire / paroi amianté (type 2)
	Conduit amianté
Sondages destructifs / Prélèvements	
	Prélèvement Positif
	Prélèvement négatif
	Sondage destructif
Types de murs	
	Mur Porteur
	Mur Cloison (type 1)
	Mur Cloison (type 2)
	Gaine technique
Eléments ou pièces non visités	
	Local non visité
	Elément non visité

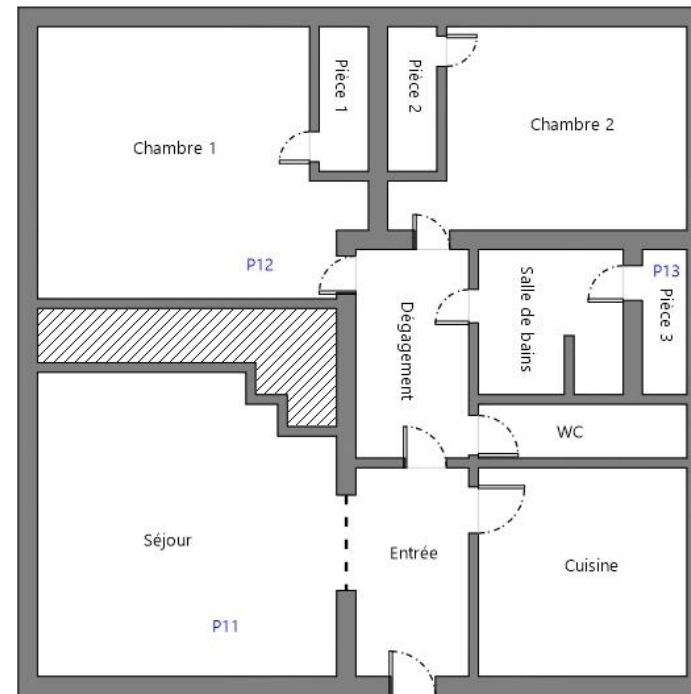
Faïence
Elément

Planche de repérage des matériaux et produits amiantés
Affaire	MA2309148399
Opération	MENNI abdelhakim
Site	1c allée jules ferry (3la20002)
	77000 melun
Date de réalisation	11/10/2023
Matériaux et produits contenant de l'amiante	
	Surface amianté
	Linéaire / paroi amianté (type 1)
	Linéaire / paroi amianté (type 2)
	Conduit amianté
Sondages destructifs / Prélèvements	
	Prélèvement Positif
	Prélèvement négatif
	Sondage destructif
Types de murs	
	Mur Porteur
	Mur Cloison (type 1)
	Mur Cloison (type 2)
	Gaine technique
Eléments ou pièces non visités	
	Local non visité
	Elément non visité
