Rapport de mission de repérage des matériaux et produits contenant de l'amiante avant travaux ultérieurs.

Rapport : 2015-04-201 MDF RIBOT SIEGFRIED CALMETTE OPH
Date d'intervention : 28 avril 2015

Adresse : 13 square Alexandre Ribot,
1 à 12 square Alexandre Ribot,
4 rue du Docteur Calmette,
1 à 10 square Jules Siegfried
77000 MELUN

Périmètre du repérage : AMIANTE Avant Travaux d'isolation
Murs Façades et Toitures

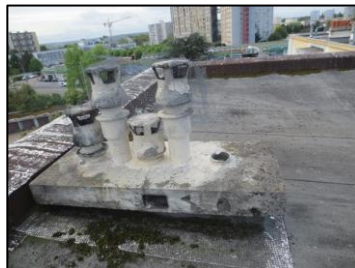
1, 2, 3, 4, 5, 6, 7, 10 square Jules Siegfried -Toiture		
Type de composant	Fibres ciment	Photo 108

Matériau observé	Conduit de cheminée : Conduits + chapeaux + plaques de séparation	
Prise d'échantillon	OUI	
Numéro de prélèvement	ECH-N°44	
Numéro de Procès verbal	E06469915	
Conclusion	PRESENCE

ECH-N°44
-1R+4-Esc.1J.SIEG.-Toiture
Conduit de cheminée
Conduit gris, (photo n° 108)

Photo N° 108
ECH-N°44
AMIANTE CIMENT
-1R+4 - Esc. 1J.SIEG.
Toiture
Conduit de cheminée
Conduit gris

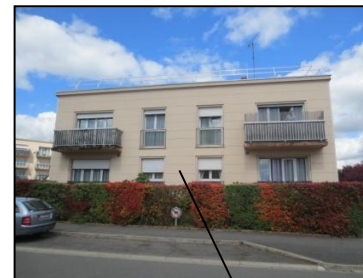
ECH-N°8
4 Calmette--1R+1
Bat.4 Calmette-Façade/Murs
Enduit + peinture, (photo n° 45)

Photo N° 45
ECH-N°8
-1R+1- Bat.4 Calmette
Façade
Murs
Enduit + peinture

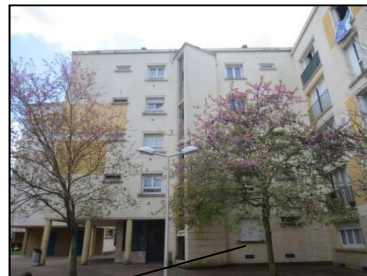
ECH-N°36
-1R+4-Esc.7 J.SIEG.- Façades/Murs
Mortier + peinture, (photo n° 64)

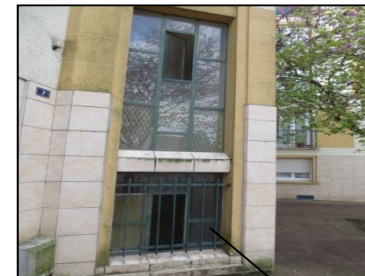
ECH-N°37
-1R+4-Esc.7 J.SIEG-Baie vitrée esc/Baies vitrées
Mastic, (photo n° 92)

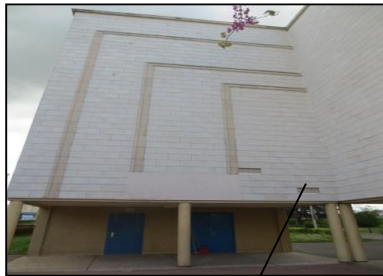
ECH-N°38
-1R+4-Esc.8-9 J.SIEG.- Pignons/Etanchéité - Plaques
Polystyrène + colle + plaque, (photo n° 69)

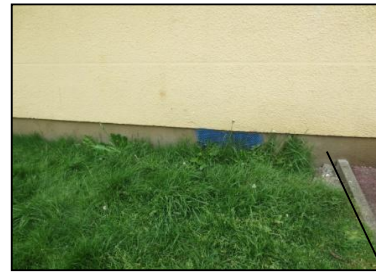
ECH-N°39
-1R+4-Esc.8-9 J.SIEG.-Façades/Murs bas - soubassement
Mortier + peinture, (photo n° 93)

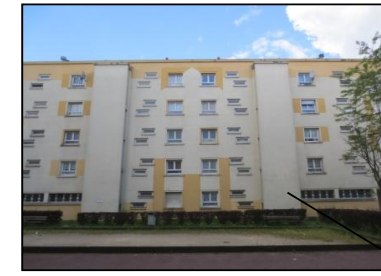
ECH-N°40
-1R+4-Esc.8-9 J.SIEG.-Façades/Murs
Mortier + peinture, (photo n° 70)

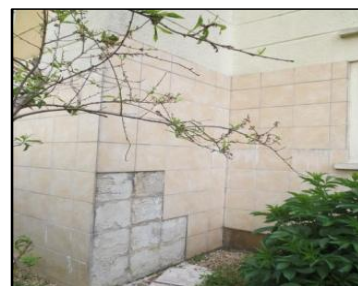
ECH-N°29/2/3 J. SIEG.--1R+4-Esc.2-3J.SIEG.-Façades/Murs
Colle faïence , (photo n° 53)

Photo N° 53
ECH-N°29
-1R+4 - Esc.2-3J.SIEG.
Façades
Murs
Colle faïence

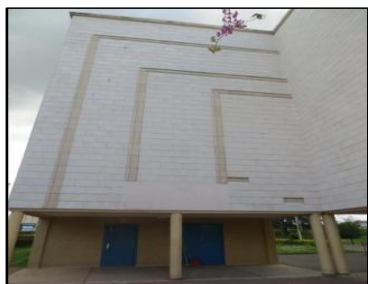
Photo N° 69
ECH-N°38
-1R+4 - Esc.8-9 J.SIEG.
Pignons
Etanchéité - Plaques
Polystyrène + colle + plaque

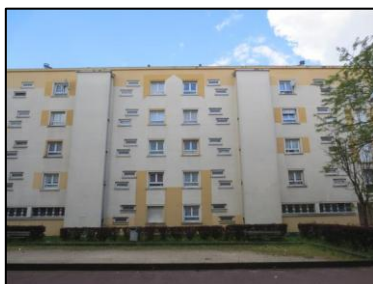
Photo N° 70
ECH-N°40
-1R+4 - Esc.8-9 J.SIEG.
Façades
Murs
Mortier + peinture

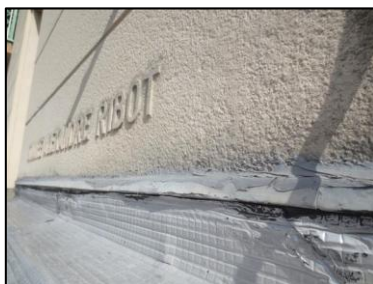
ECH-N°16
1-2 Ribot
-1R+4-Esc.1-2 - Toits commerces/Etanchéité - Bavette
Mastic, (photo n° 80)

Photo N° 80
ECH-N°16
-1R+4 - Esc.1-2
Toits commerces
Etanchéité - Bavette
Mastic

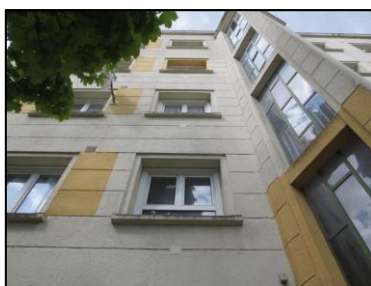
ECH-N°28
-1R+4-Esc.1J.SIEG.-Façades/Murs
Mortier + peinture, (photo n° 87)

Photo N° 87
ECH-N°28
-1R+4 - Esc.1J.SIEG.
Façades
Murs
Mortier + peinture

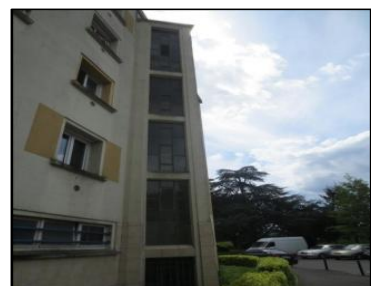
ECH-N°35
-1R+4-Esc5-6J.SIEG.Baie vitrée esc/Baies vitrées
Mastic, (photo n° 91)

Photo N° 91
ECH-N°35
-1R+4-Esc5-6J.SIEG.
Baie vitrée escalier
Baies vitrées
Mastic
