Rapport de mission de repérage des matériaux et produits contenant de l'amiante avant réalisation de travaux

10 Rue Jules Ferry - Logement 2

77000 MELUN

RAPPORT N° :	3LAQ0402	Laboratoire d'Analyses :	ITGA
Repérage réalisé le :	06/04/2018	Adresse laboratoire :	3 RUE ARMAND HERPIN LACROIX - CS 46537 35065 RENNES CEDEX
Accompagnateur :		Numéro d'accréditation :	1-5967
Par :	Amadou SY	Organisme d'assurance professionnelle :	AXA France
N° certificat :	CPDI4148	Adresse assurance :	313 Terrasses de l'Arche 92727 NANTERRE CEDEX
Date d'obtention :	09/11/2016	N° de contrat d'assurance :	10063271004
Organisme certificateur	I.CERT PARC EDONIA - BAT G - RUE DE LA TERRE VICTORIA - 35760 SAINT GREGOIRE	Date de validité :	31/12/2018

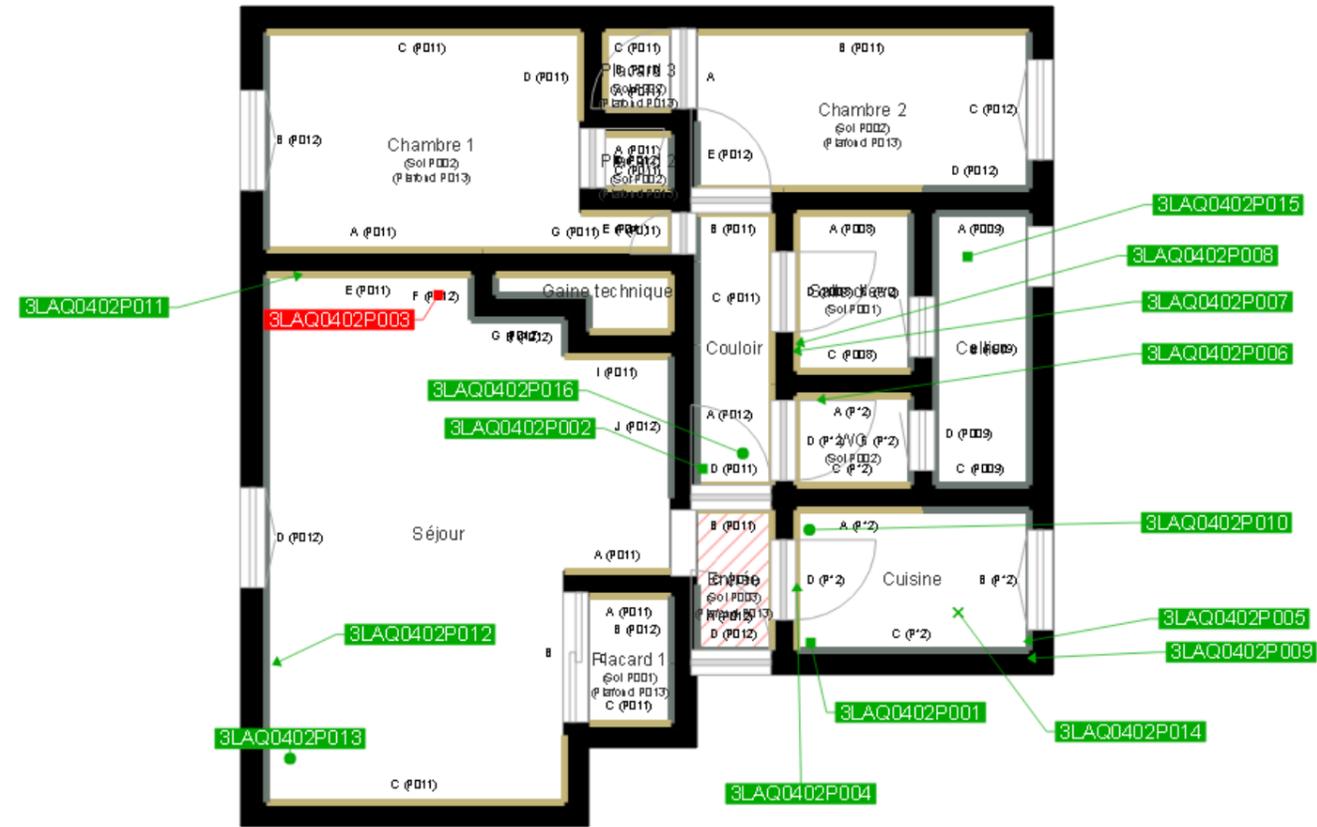
PIECE	ETAGE	ELEMENTS	DESCRIPTIF LABORATOIRE	REPERAGE	Echantillon	METHODE	ETAT	RESULTAT
Séjour		Revêtement souple	Colle polymère jaune avec poussières non séparable + matériau compact noir	Sol	3LAQ0402P003	RESULTAT ANALYSE	BON ETAT	Fr3:Amiante détecté (Chrysotile)
