**Rapport de mission de repérage des matériaux et produits contenant de l'amiante avant réalisation de travaux**

**9 SQUARE MONTMIRAIL APT 01**

**77260 LA FERTE SOUS JOUARRE**

RAPPORT N° :	OPH77 40LAC0001	Date d'émission du rapport :	23/08/2017
Le repérage a été réalisé le :	16/08/2017	Accompagnateur :	
Par :	Mickaël JULIEN	Laboratoire d'Analyses :	ITGA
N° certificat de qualification :	4129	Adresse laboratoire :	3 RUE ARMAND HERPIN LACROIX - CS 46537 35065 RENNES CEDEX
Date d'obtention :	23/08/2017	Numéro d'accréditation :	1-5967
Le présent rapport est établi par une personne dont les compétences sont certifiées par :	I.CERT PARC EDONIA - BAT G – RUE DE LA TERRE VICTORIA – 35760 SAINT GREGOIRE	Organisme d'assurance professionnelle :	ALLIANZ
		Adresse assurance :	Direction Opérations Entreprises 5C Esplanade Charles de Gaulle 33081 BORDEAUX CEDEX
		N° de contrat d'assurance :	55897385
		Date de validité :	31/12/2017

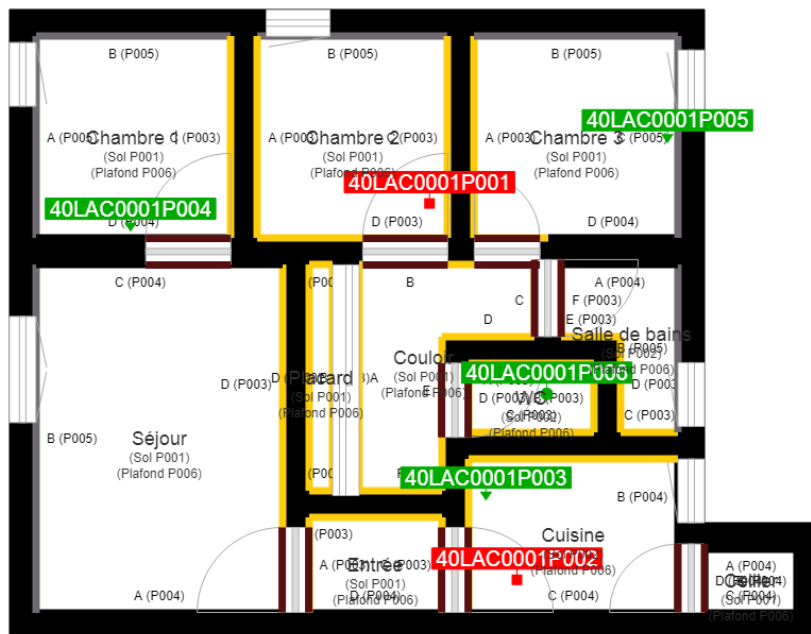
## ANNEXE 2 – CROQUIS DE LOCALISATION DE PRELEVEMENTS

PIECE	ETAGE	ELEMENTS PRELEVES	REPERAGE	N° Echantillon	METHODE	ETAT	RESULTAT
Chambre 2	RC	Colle polymère jaune non séparable + peinture non séparable + colle bitumineuse noire + ragréage gris en vrac non séparable	Sol	40LAC0001P001	RESULTAT ANALYSE	DEGRADATION PARTIELLE	Fr2:Amiante détecté (Chrysotile)
Cuisine	RC	Colle polymère jaune non séparable + ragréage gris non séparable + colle bitumineuse noire	Sol	40LAC0001P002	RESULTAT ANALYSE	DEGRADATION PARTIELLE	Fr2:Amiante détecté (Chrysotile)
