Rapport de mission de repérage des matériaux et produits contenant de l'amiante avant réalisation de travaux

Norme NF X 46-020 V .2017

13 SQUARE MONTMIRAIL

77260 FERTE SOUS JOUARRE

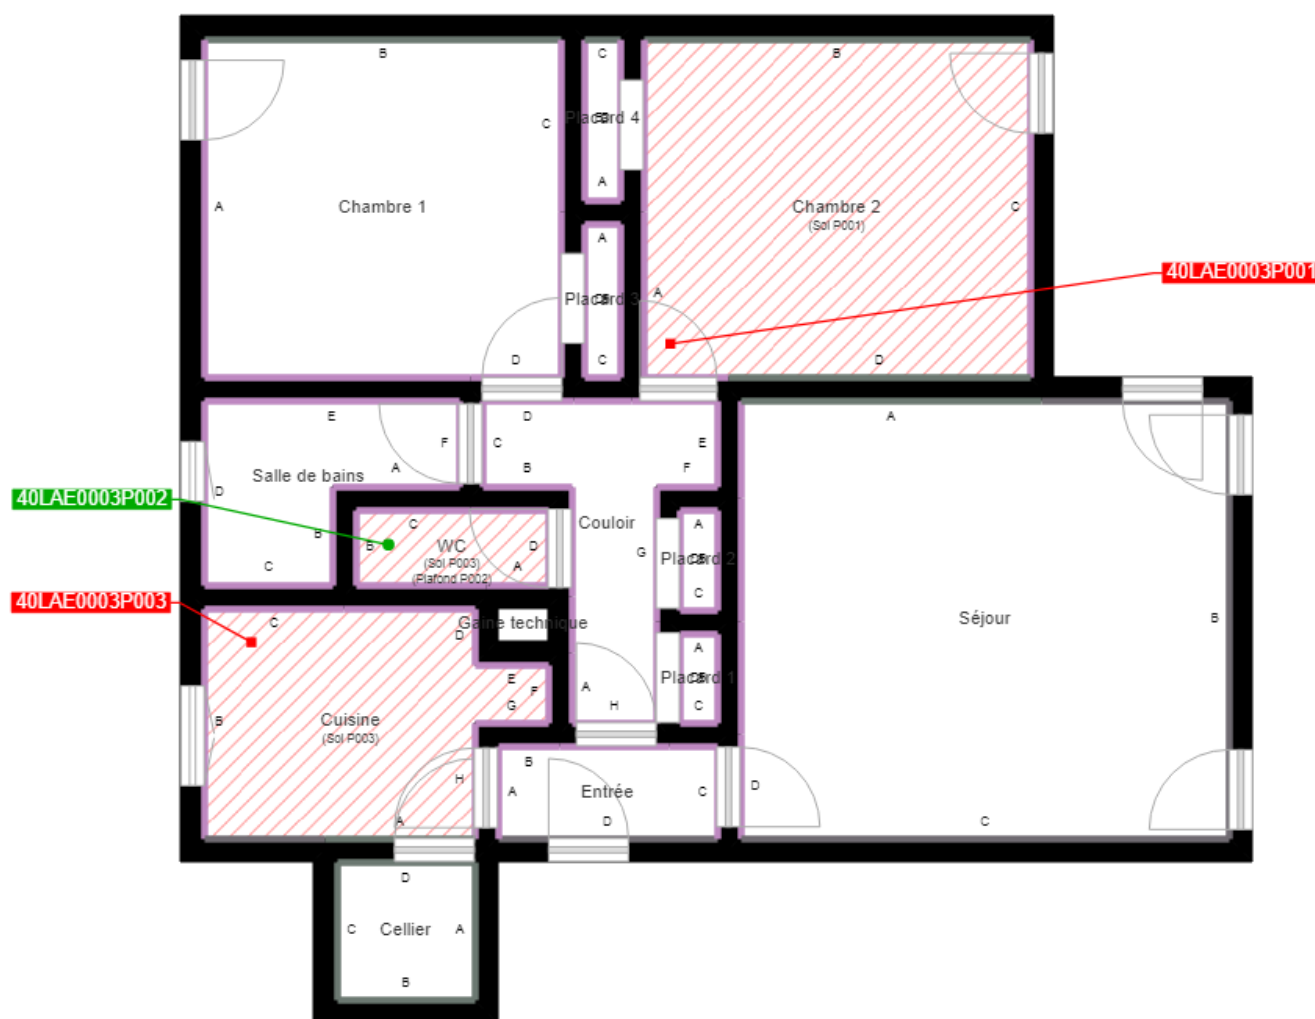
PLANCHE DE REPÉRAGE	Zone : Rez de chaussée	Vue de dessus
Auteur : JULIEN Mickaël	Bien : 40LAE0003 - 13 SQUARE MONTMIRAIL 77260 FERTE SOUS JOUARRE	Chaque support/équipement identifié a fait l'objet d'un sondage par le technicien

Dans le cadre de la mission décrite en tête de rapport, il a été repéré des matériaux et produits contenant de l'amiante

PIECE	ETAGE	ELEMENTS	DESCRIPTIF LABORATOIRE	REPERAGE	Echantillon	METHODE	ETAT	RESULTAT
Chambre 2	Rez de chaussée	Revêtement souple	Matériau semi-dur de type dalle de sol (gris)	Sol	40LAE0003P001	RESULTAT ANALYSE	DEGRADATION PARTIELLE	Amiante Detecte
Chambre 2	Rez de chaussée	Revêtement souple	Matériau de type colle (jaune) ; matériau de type colle bitumineux (noir) ; matériau semi-dur de type ragréage (gris)	Sol	40LAE0003P001	RESULTAT ANALYSE	DEGRADATION PARTIELLE	Amiante Detecte
Cuisine	Rez de chaussée	Revêtement souple	Matériau de type colle (jaune) ; matériau semi-dur (blanc) ; matériau de type colle bitumineux (noir) ; matériau semi-dur (gris)	Sol	40LAE0003P003	RESULTAT ANALYSE	DEGRADATION PARTIELLE	Amiante Detecte
WC	Rez de chaussée	Revêtement souple	Matériau de type colle (jaune) ; matériau semi-dur (blanc) ; matériau de type colle bitumineux (noir) ; matériau semi-dur (gris)	Sol	40LAE0003P003	ZPSO	DEGRADATION PARTIELLE	Amiante Detecte
