## Rapport de mission de repérage des matériaux et produits contenant de l'amiante avant réalisation de travaux

27 SQUARE MONTMIRAIL

77260 LA FERTE SOUS JOUARRE

RAPPORT N° :	40LAL0201	Laboratoire d'Analyses :	ITGA
Repérage réalisé le :	29/08/2018	Adresse laboratoire :	3 RUE ARMAND HERPIN LACROIX - CS 46537 35065 RENNES CEDEX
Accompagnateur :		Numéro d'accréditation :	1-5967
Par :	Mickaël JULIEN	Organisme d'assurance professionnelle :	AXA France
N° certificat :	CPDI 4129	Adresse assurance :	313 Terrasses de l'Arche 92727 NANTERRE CEDEX
Date d'obtention :	01/01/2017	N° de contrat d'assurance :	10063271004
Organisme certificateur	I.CERT Parc Edonia - Bâtiment G - Rue de la Terre Victoria - 35760 SAINT-GREGOIRE	Date de validité :	31/12/2018

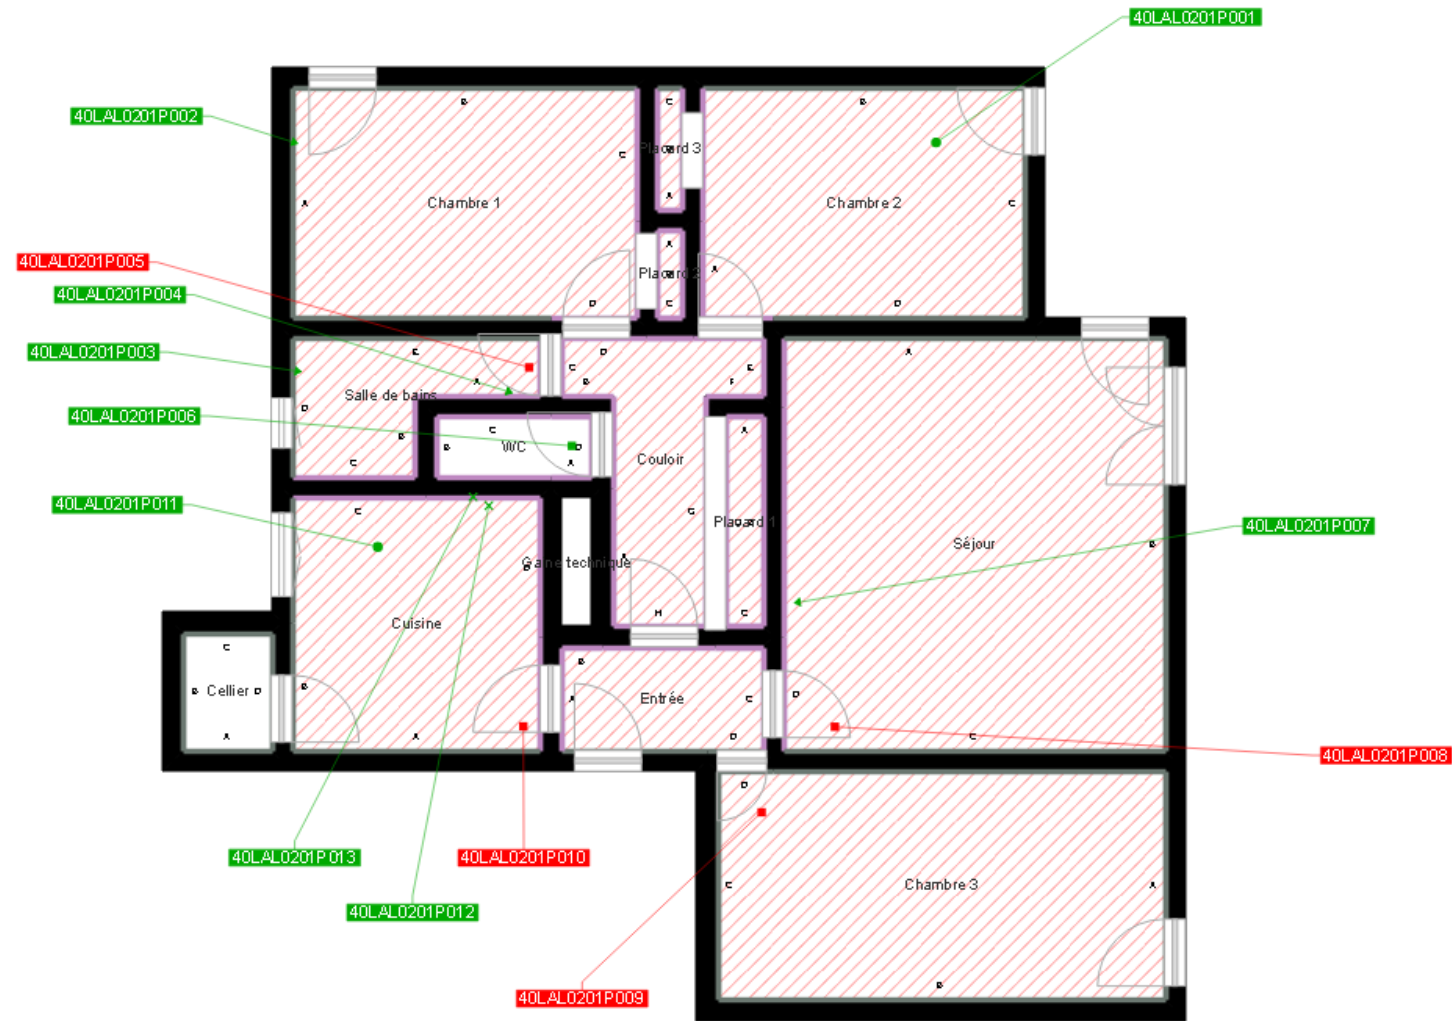
- Prélèvements de sol amiantés
- Prélèvements de sol non amiantés
- Prélèvements de plafonds amiantés
- Prélèvements de plafonds non amiantés
- Prélèvements de murs amiantés
- Prélèvements de murs non amiantés
- Autres types de prélèvements amiantés
- Autres types de prélèvements non amiantés
- Sol amianté
- Plafond amianté
- Sol et Plafond amiantés
