Rapport de mission de repérage des matériaux et produits contenant de l'amiante avant réalisation de travaux

Référence : RAAT_40LAF0202

Le 30/08/2021

Adresse : 15 Squarre Montmirail 77260 LA FERTÉ-SOUS-JOUARRE

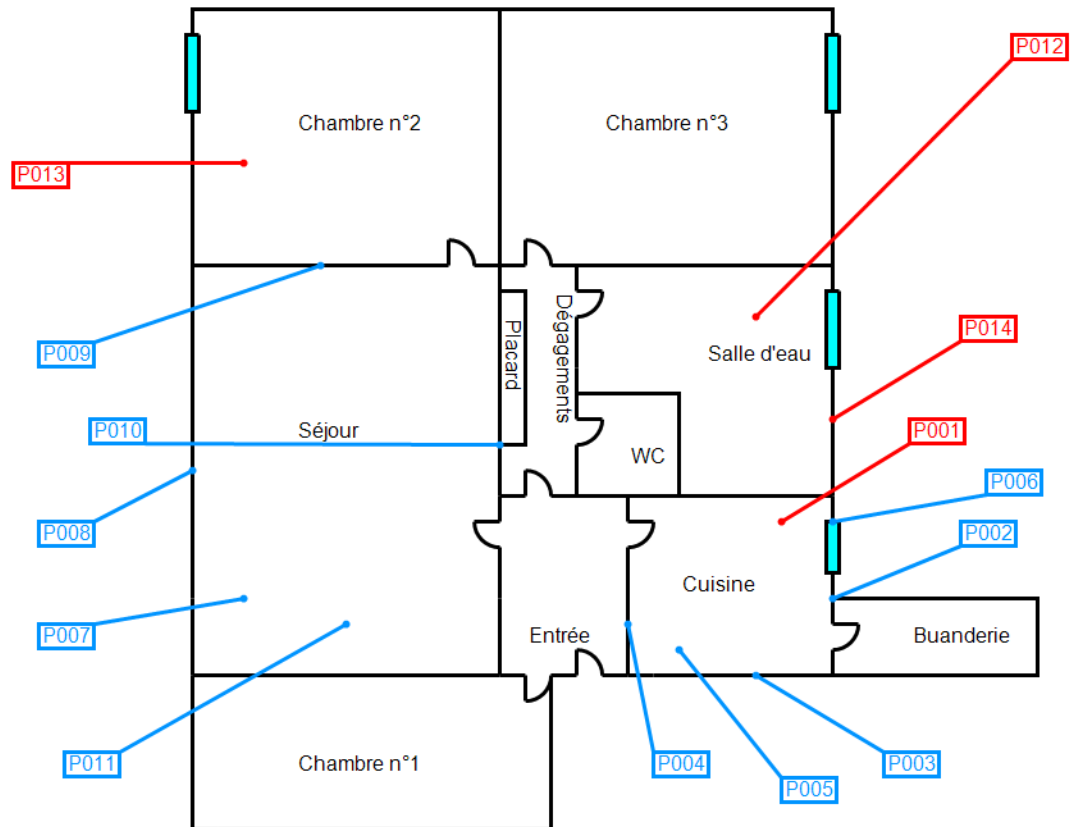
Planche de repérage

Client :	HABITAT 77 OPH DE SEINE ET	Titre :	Localisation prélèvement	
N° dossier :	RAAT_40LAF0202	Adresse :	Bâtiment 15 Squarre Montmirail 77260 LA FERTÉ-SOUS- JOUARRE	
N° planche :	1/2			Version : 0
Type :	Croquis			
Date :	08/09/2021	Localisation / Bâtiment :		
Intervenant :	MARTIN Olivier	Niveau :		
Origine du plan :	Cabinet de diagnostics	Commentaire :
