Rapport de mission de repérage des matériaux et produits contenant de l'amiante avant réalisation de travaux

Référence : RAAT_40LAL0201

Le 31/08/2021

Adresse : 27 Square Montmirail 77260 LA FERTÉ-SOUS-JOUARRE

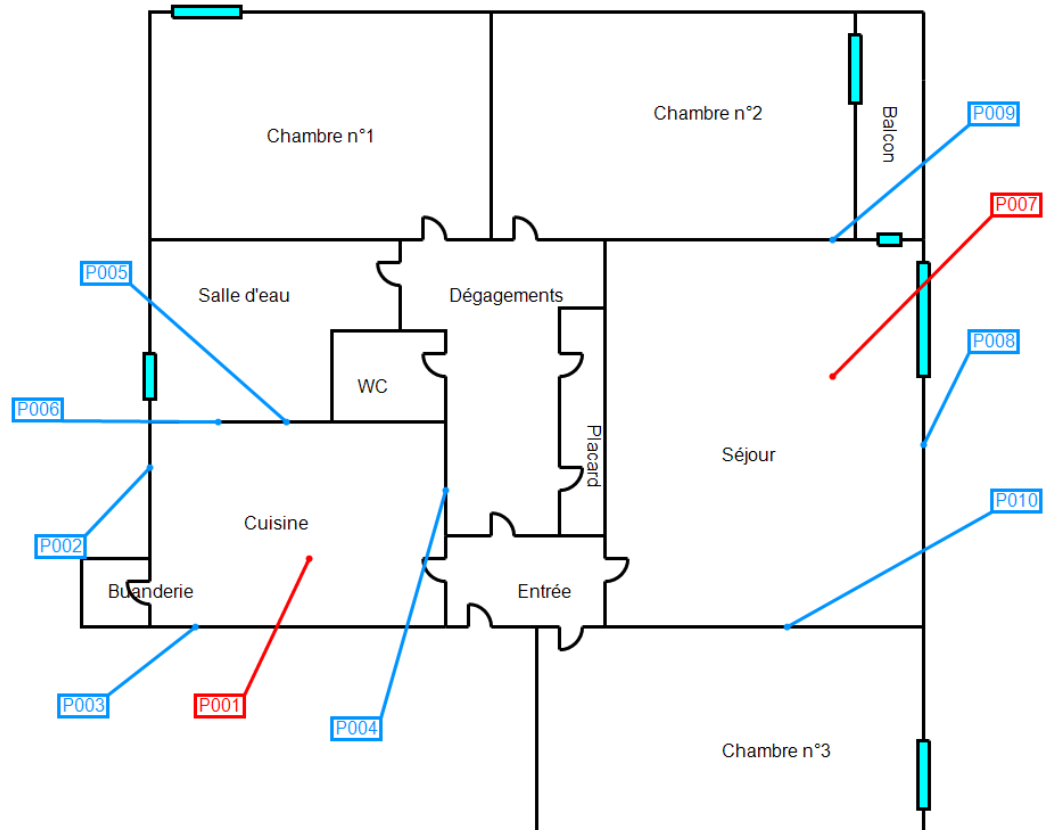
Planche de repérage

Client :	HABITAT 77 OPH DE SEINE ET	Titre :	Localisation prélèvement	
N° dossier :	RAAT_40LAL0201	Adresse :	Bâtiment 27 Square Montmirail 77260 LA FERTÉ-SOUS- JOUARRE	
N° planche :	1/2			Version : 0
Type :	Croquis			
Date :	08/09/2021	Localisation / Bâtiment :		
Intervenant :	MARTIN Olivier	Niveau :		
Origine du plan :	Cabinet de diagnostics	Commentaire :

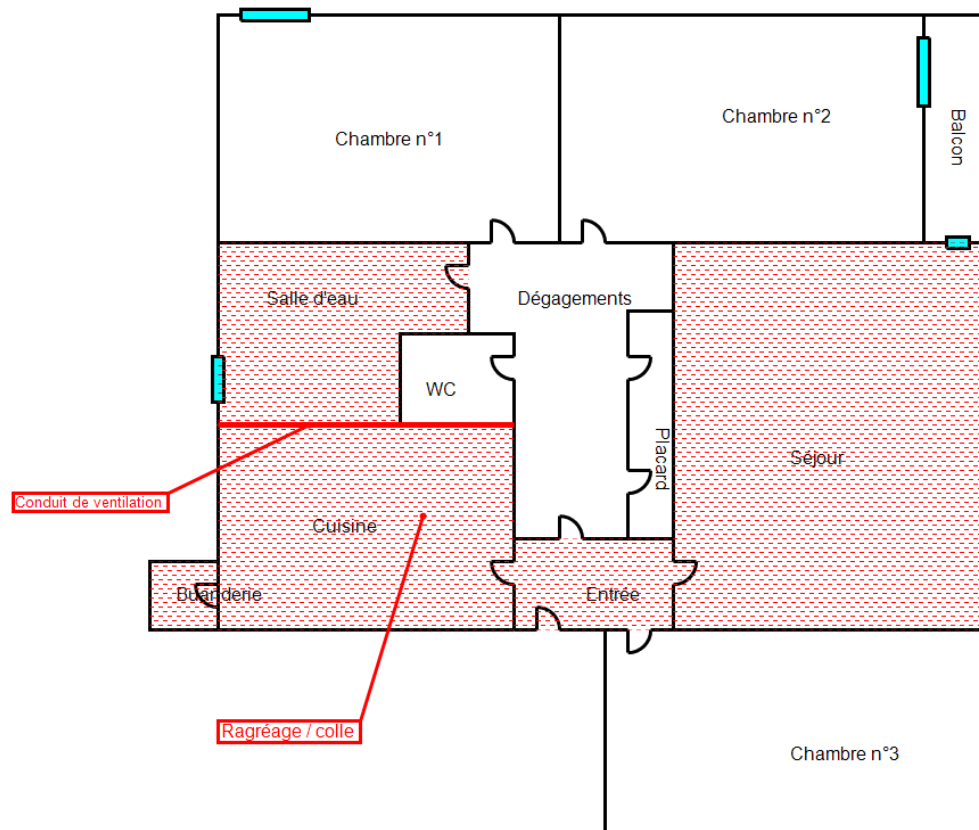
Planche de repérage

Conduit de ventilation
