Rapport de Repérage des matériaux et produits contenant de l'amiante avant réalisation de travaux dans un immeuble bâti

Numéro de dossier : MA2208130712
Date d'intervention : 31/08/2022

1 RUE DU FOUR A CHAUX (411aa0101)
77170 BRIE COMTE ROBERT
Bat. N/A, cage :AA; Etage 1; Porte 1

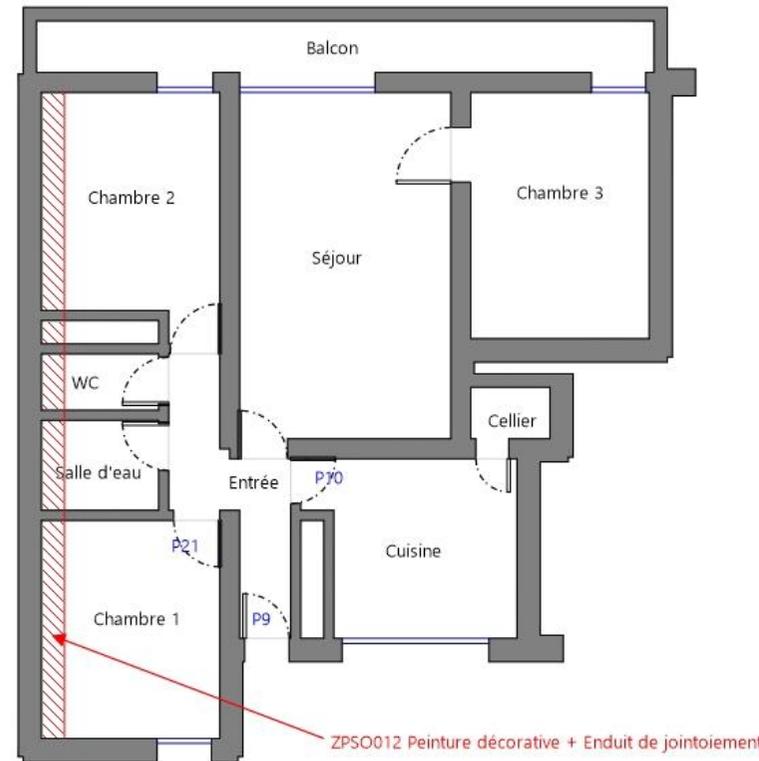
Planche de repérage des matériaux et produits amiantés
Affaire	MA2208130712
Opération	BRAUN morgan
Site	1 RUE DU FOUR A CHAUX (411aa0101)
	77170 BRIE COMTE ROBERT
Date de réalisation	13/09/2022
Matériaux et produits contenant de l'amiante	
	Surface amianté
	Linéaire / paroi amianté (type 1)
	Linéaire / paroi amianté (type 2)
	Conduit amianté
Sondages destructifs / Prélèvements	
	Prélèvement Positif
	Prélèvement négatif
	Sondage destructif
Types de murs	
	Mur Porteur
	Mur Cloison (type 1)
	Mur Cloison (type 2)
	Gaine technique
Eléments ou pièces non visités	
	Local non visitée
	Elément non visité

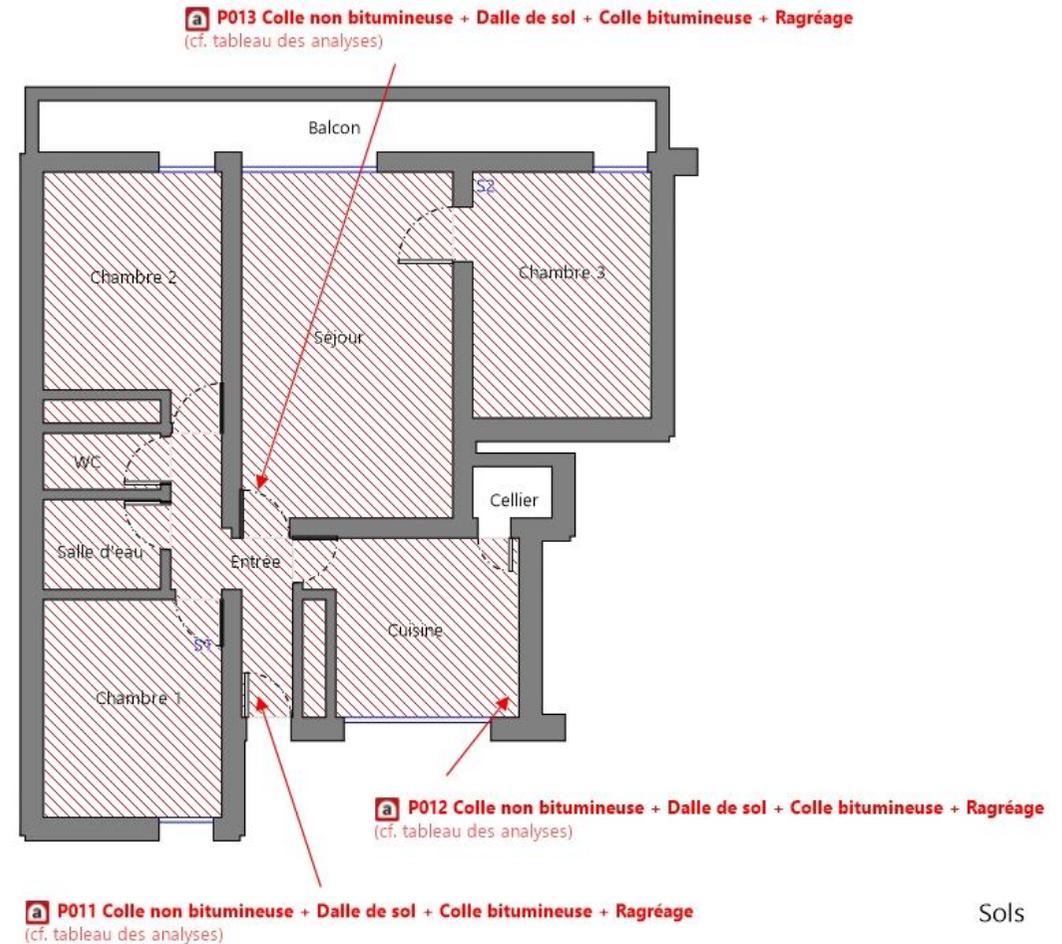
Opération	BRAUN morgan 1 RUE DU FOUR A CHAUX (411aa0101)
Site	77170 BRIE COMTE ROBERT
Date de réalisation	13/09/2022
Matériaux et produits contenant de l'amiante	
	Surface amianté
	Linéaire / paroi amianté (type 1)
	Linéaire / paroi amianté (type 2)
	Conduit amianté
Sondages destructifs / Prélèvements	
	Prélèvement Positif
	Prélèvement négatif
	Sondage destructif
Types de murs	
	Mur Porteur
	Mur Cloison (type 1)
	Mur Cloison (type 2)
	Gaine technique
Eléments ou pièces non visités	
	Local non visitée
	Elément non visité
