Rapport de Repérage Amiante Avant réalisation de travaux dans un immeuble bâti

Numéro de dossier : M1632146
Date d'intervention : 02/09/2021

41LAE0102
9 RUE DU FOUR A CHAUX
77170 BRIE COMTE ROBERT

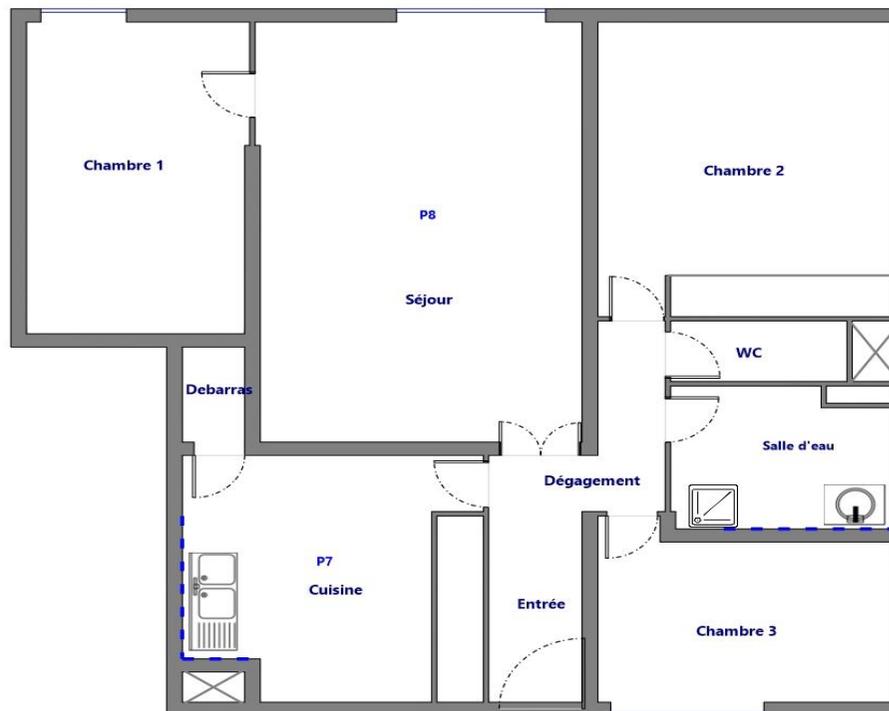
MUR

Planche de repérage des matériaux et produits amiantés
Affaire	M1632146
Opération	LUBINO sly
Site	41LAE0102
	9 RUE DU FOUR A CHAUX
	77170 BRIE COMTE ROBERT
Date de réalisation	10/09/2021
Matériaux et produits contenant de l'amiante	
	Surface amianté
	Linéaire / paroi amianté (type 1)
	Linéaire / paroi amianté (type 2)
	Conduit amianté
Sondages destructifs / Prélèvements	
	Prélèvement Positif
	Prélèvement négatif
	Sondage destructif
Types de murs	
	Mur Porteur
	Mur Cloison (type 1)
	Mur Cloison (type 2)
	Gaine technique
Eléments ou pièces non visités	
	Local non visitée
	Elément non visité

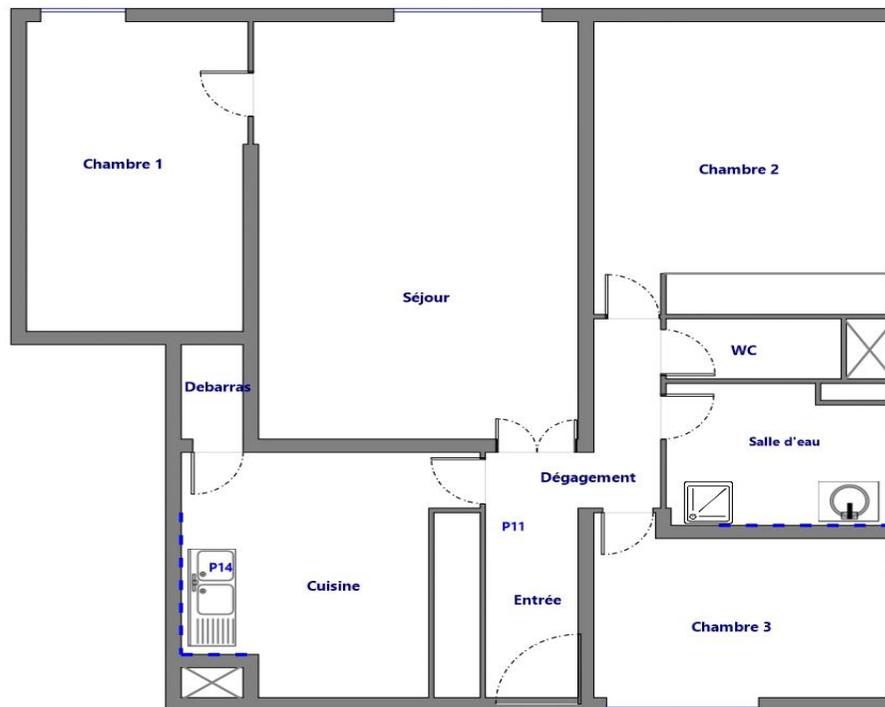
Planche de repérage des matériaux et produits amiantés
Affaire	M1632146
Opération	LUBINO sly
Site	41LAE0102
	9 RUE DU FOUR A CHAUX
	77170 BRIE COMTE ROBERT
Date de réalisation	10/09/2021
Matériaux et produits contenant de l'amiante	
	Surface amianté
	Linéaire / paroi amianté (type 1)
	Linéaire / paroi amianté (type 2)
	Conduit amianté
Sondages destructifs / Prélèvements	
	Prélèvement Positif
	Prélèvement négatif
	Sondage destructif
Types de murs	
	Mur Porteur
	Mur Cloison (type 1)
	Mur Cloison (type 2)
	Gaine technique
Eléments ou pièces non visités	
	Local non visitée
	Elément non visité
