Rapport de mission de repérage des matériaux et produits contenant de l'amiante dans les immeubles bâtis avant réalisation de travaux

Numéro de dossier : RAAT-PC-BAT-52-54
Date du repérage : 06/10/2022

Immeuble bâti visité	
Adresse	Rue : 52-54 Rue des Ecoles Bât., escalier, niveau, appartement n°, lot n°: Bat. 52-54; Esc. 52-54, Lot numéro Non communiqué Code postal, ville : . 77170 BRIE COMTE ROBERT (France)
Périmètre de repérage : Ensemble des façades cage d'escaliers coursives local technique ensemble des caves
Type de logement : Fonction principale du bâtiment : Date de construction : Parties communes Habitation (parties communes) 1967

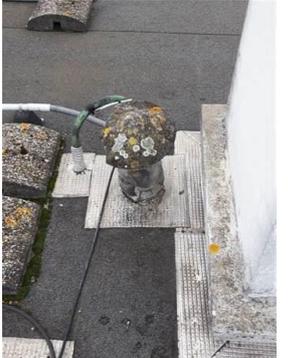
Mat.013	<p><u>Localisation</u> : 5ème étage - Toit terrasse</p> <p><u>Echantillons</u> :</p> <p><u>Description</u> :</p> <p>Conduit de ventilation + mitron</p>	Présence d'amiante (Sur jugement de l'opérateur)

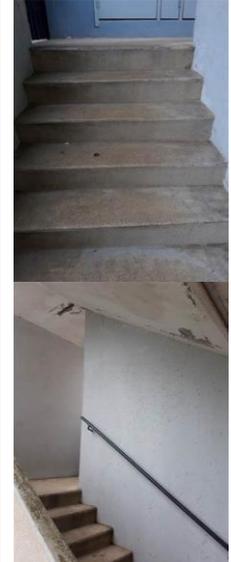
Identifiant et échantillons	Localisation	Composant de la construction	Parties du composant	Description	Photo
ZPSO-001-Ech.001	Rez de chaussée - Cage d'escalier 1	5 - Planchers et planchers techniques - Revêtements de sols	Ragréage	<p>Ragréage</p> <p>Matériau présent dans les pièces: Cage d'escalier 52, Cage d'escalier 54 Commentaires prélèvement: Detail Couches à analyser: Ragréage Réf. laboratoire: 22H021889-001 Commentaires Laboratoire: Matériau semi-dur de type ragréage (granulaire) (gris) (Calcination et/ou attaque acide1) Analyse à réaliser: 1 couche</p>
