# Rapport de repérage des matériaux et produits contenant de l'amiante avant réalisation de travaux dans un immeuble bâti

Numéro de dossier : MA2205059881  
Date d'édition: 23/05/2022

13 PLACE DE LA PIECE DE L'ETANG  
(Porte 13121)  
77310 ST FARGEAU PONTIERRY

Lot numéro 461LAD0306,

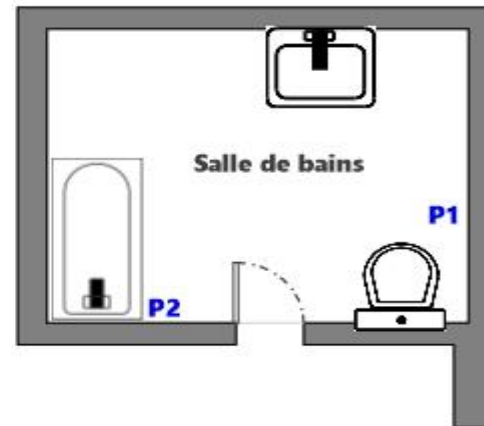
**Parois vertical**

ZPSO	Niveau	Localisation	Zone	Description du prélèvement réalisé	Surface indicative
ZPSO005	3ème étage Porte 13082	Salle de bains	-	Analyse : P005 - Matériau dur de type carrelage, faïence (marron) ; matériau de type peinture (de différentes couleurs) ; matériau dur de type ciment-colle (gris) (Présence d'amiante)	0.4m2
