Rapport de Repérage des matériaux et produits contenant de l'amiante avant réalisation de travaux dans un immeuble bâti

Numéro de dossier : MA2211180575
Rapport édité le : 15/12/2022

10 Place de la Pièce de l'Étang
(461LAF0302)
77310 Saint-Fargeau-Ponthierry
Etage 3; Porte 32
Lot numéro 461LAF0302,

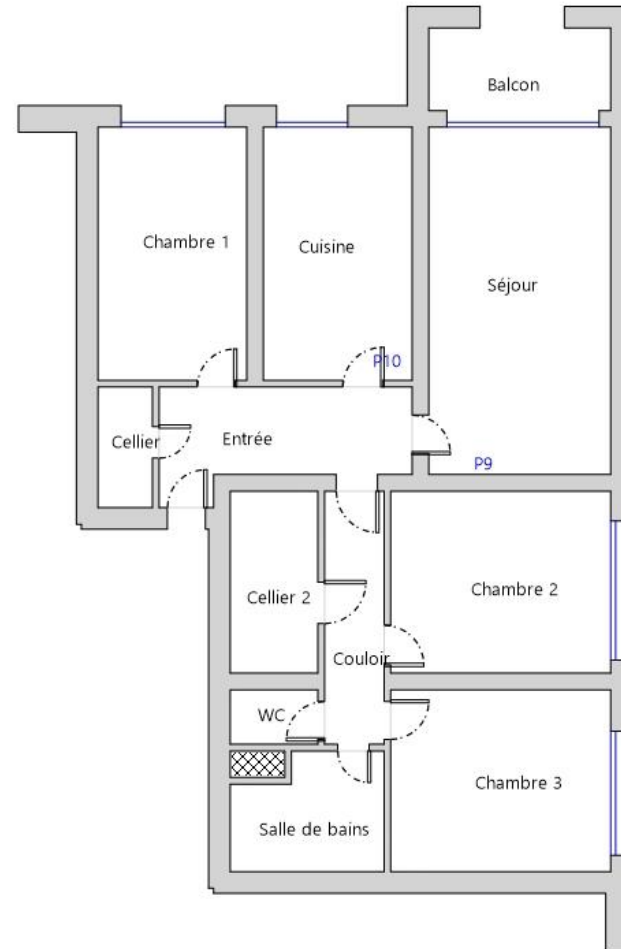
Planche de repérage des matériaux et produits amiantés
Affaire	MA2211180575
Opération	BRAUN morgan
Site	10 Place de la Pièce de l'Étang (461LAF0302)
	77310
	Saint-Fargeau-Ponthierry
Date de réalisation	15/12/2022
Matériaux et produits contenant de l'amiante	
	Surface amianté
	Linéaire / paroi amianté (type 1)
	Linéaire / paroi amianté (type 2)
	Conduit amianté
Sondages destructifs / Prélèvements	
	Prélèvement Positif
	Prélèvement négatif
	Sondage destructif
Types de murs	
	Mur Porteur
	Mur Cloison (type 1)
	Mur Cloison (type 2)
	Gaine technique
Éléments ou pièces non visités	
	Local non visité
	Élément non visité
