Rapport de Repérage Amiante Avant réalisation de travaux dans un immeuble bâti

Numéro de dossier : M1997416
Date d'intervention : 28/09/2021

461LAI0001
4 PLACE DE LA PIECE DE L ETANG
77310 ST FARGEAU PONTIERRY
Bat. N/A, cage :A1; Etage 00; Porte 1

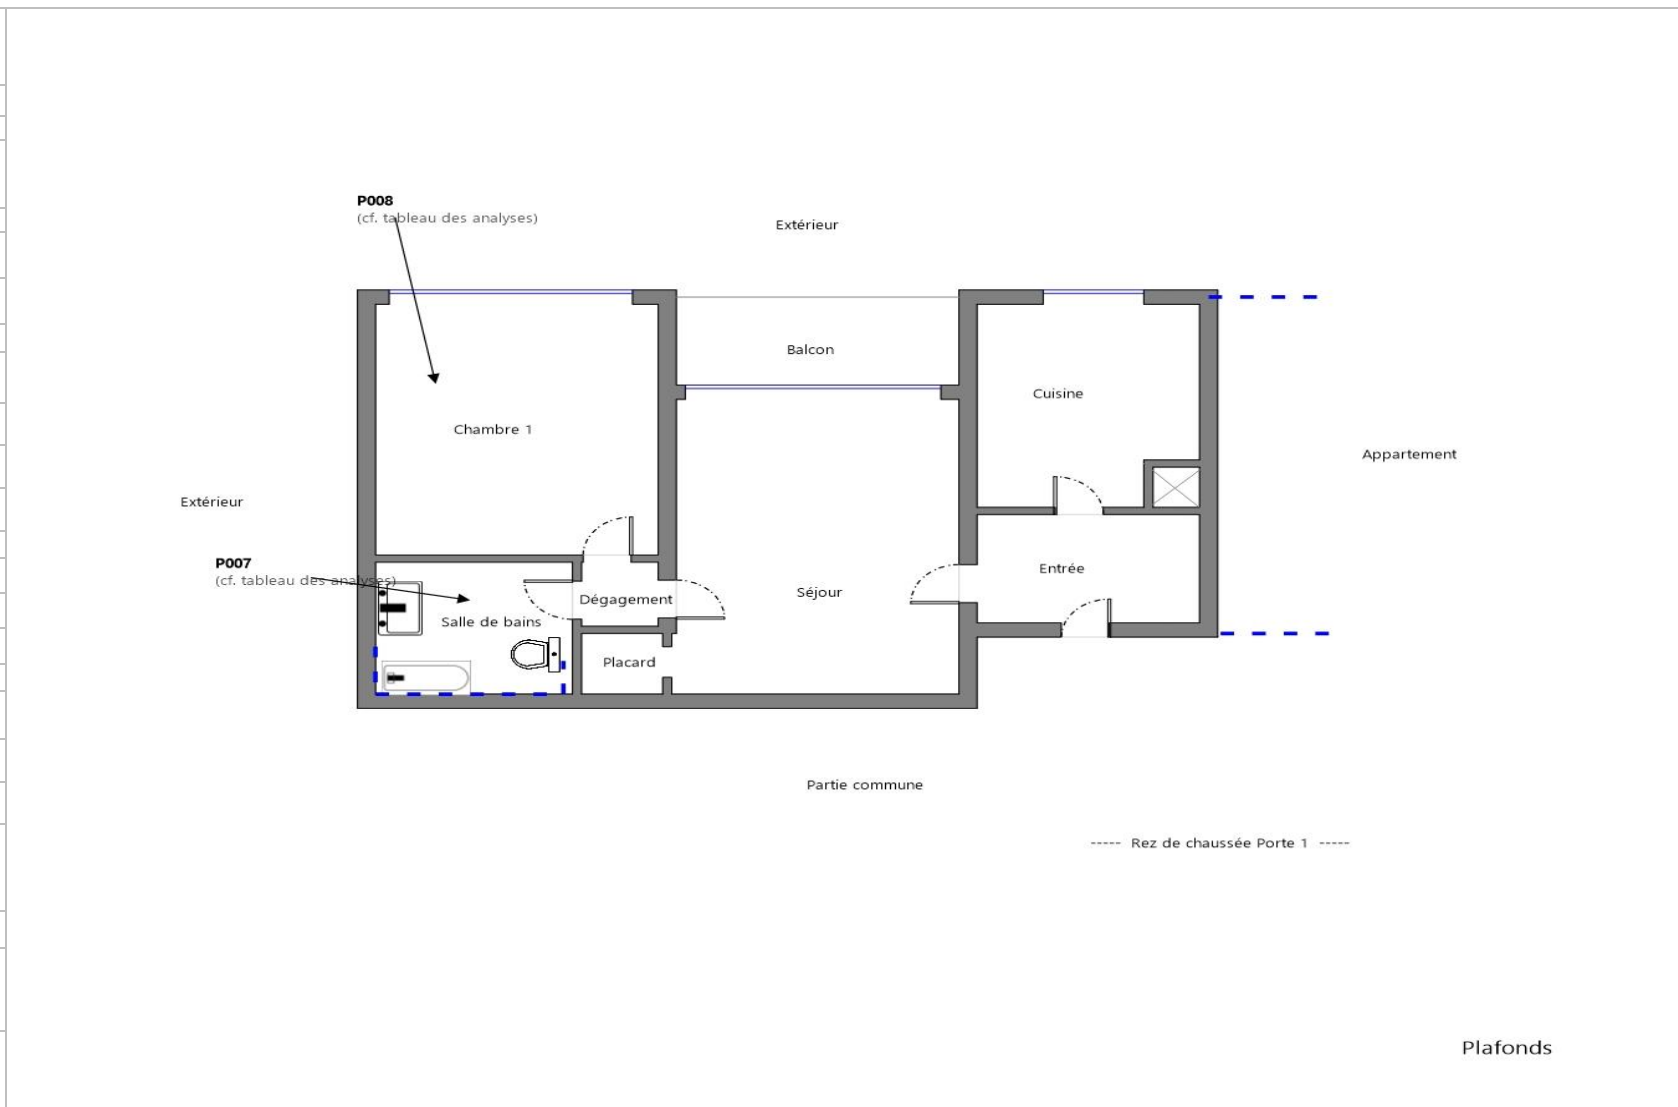
Murs

Planche de repérage des matériaux et produits amiantés
Affaire	M1997416
Opération	BENDERDOUCH ala eddine
Site	461LAI0001 4 PLACE DE LA PIECE DE L ETANG
	77310 ST FARGEAU PONTIERRY
Date de réalisation	07/10/2021
Matériaux et produits contenant de l'amiante	
	Surface amianté
	Linéaire / paroi amianté (type 1)
	Linéaire / paroi amianté (type 2)
	Conduit amianté
Sondages destructifs / Prélèvements	
	Prélèvement Positif
	Prélèvement négatif
	Sondage destructif
Types de murs	
	Mur Porteur
	Mur Cloison (type 1)
	Mur Cloison (type 2)
	Gaine technique
Eléments ou pièces non visités	
	Local non visitée
	Elément non visité

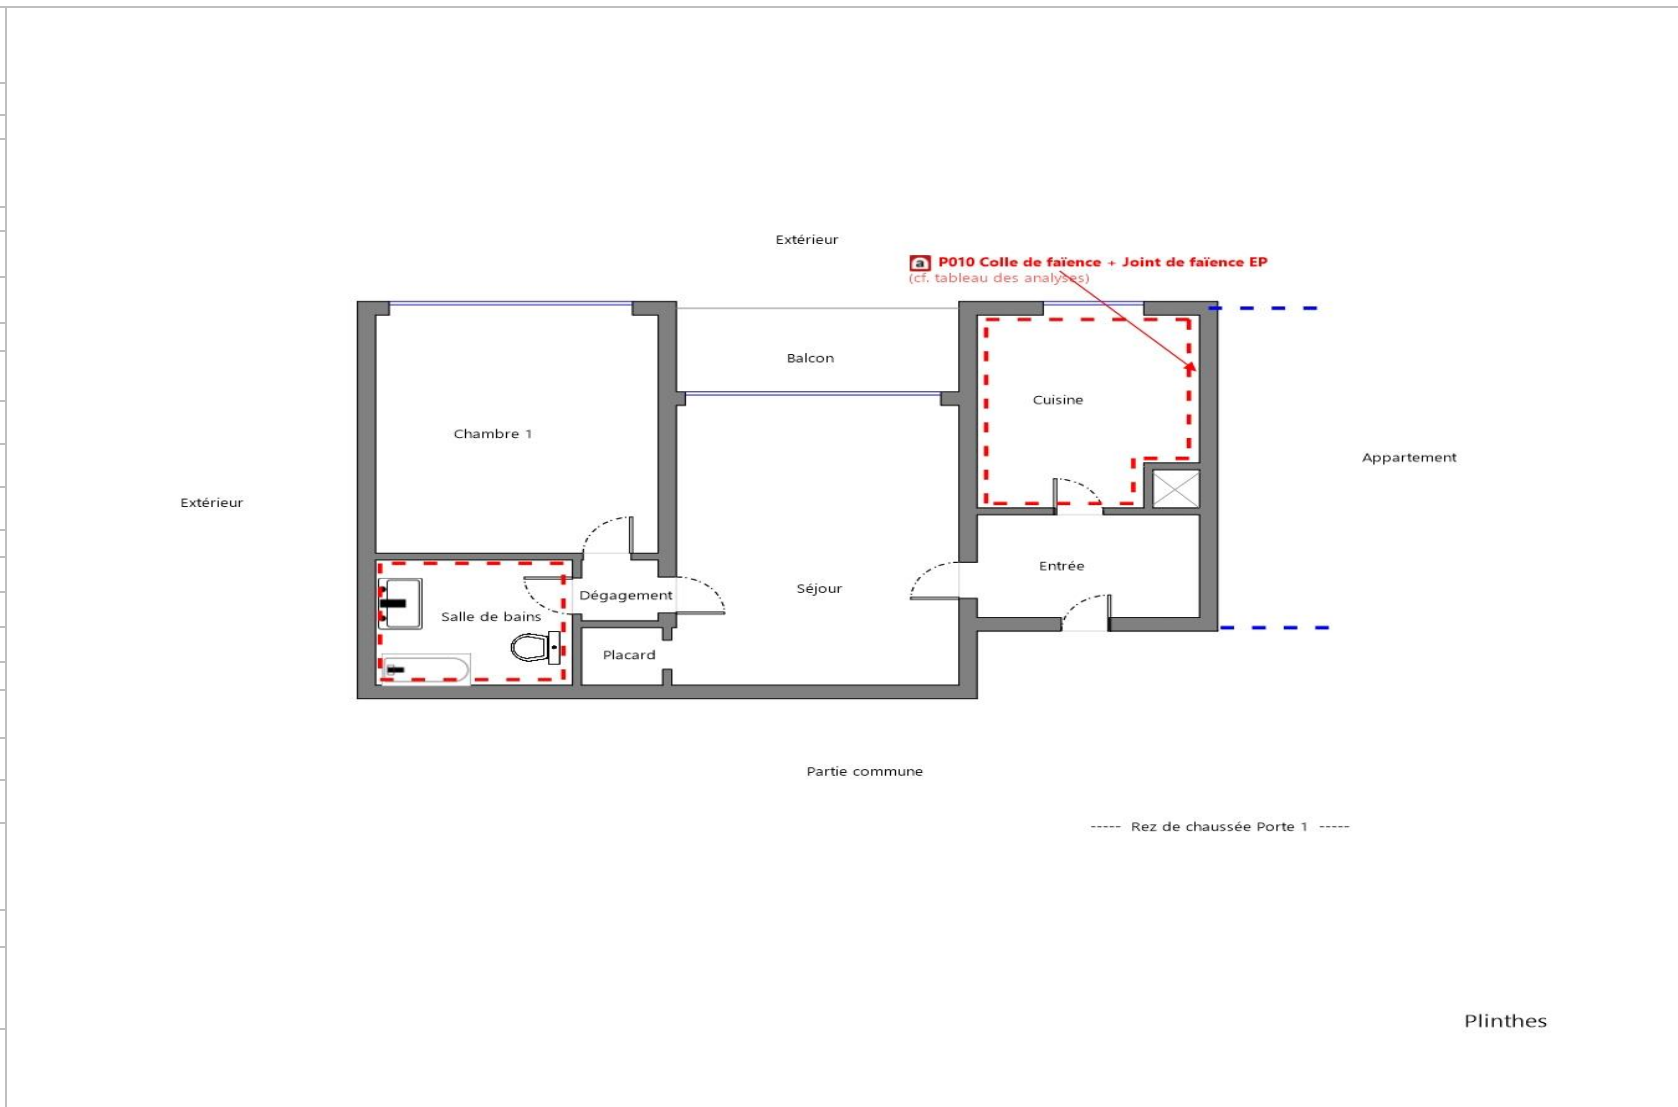
Sols

Planche de repérage des matériaux et produits amiantés
Affaire	M1997416
Opération	BENDERDOUCH ala eddine
Site	461LAI0001
	4 PLACE DE LA PIECE DE L ETANG
	77310
	ST FARGEAU PONTIERRY
Date de réalisation	07/10/2021
Matériaux et produits contenant de l'amiante	
	Surface amianté
	Linéaire / paroi amianté (type 1)
	Linéaire / paroi amianté (type 2)
	Conduit amianté
Sondages destructifs / Prélèvements	
	Prélèvement Positif
	Prélèvement négatif
	Sondage destructif
Types de murs	
	Mur Porteur
	Mur Cloison (type 1)
	Mur Cloison (type 2)
	Gaine technique
Éléments ou pièces non visités	
	Local non visitée
	Élément non visité
