Rapport de repérage des matériaux et produits contenant de l'amiante avant démolition d'un immeuble bâti

Numéro de dossier : MA2310177219

11 Boulevard François-René de Chateaubriand (52lag0602)
77000 Melun

Démolition du logement

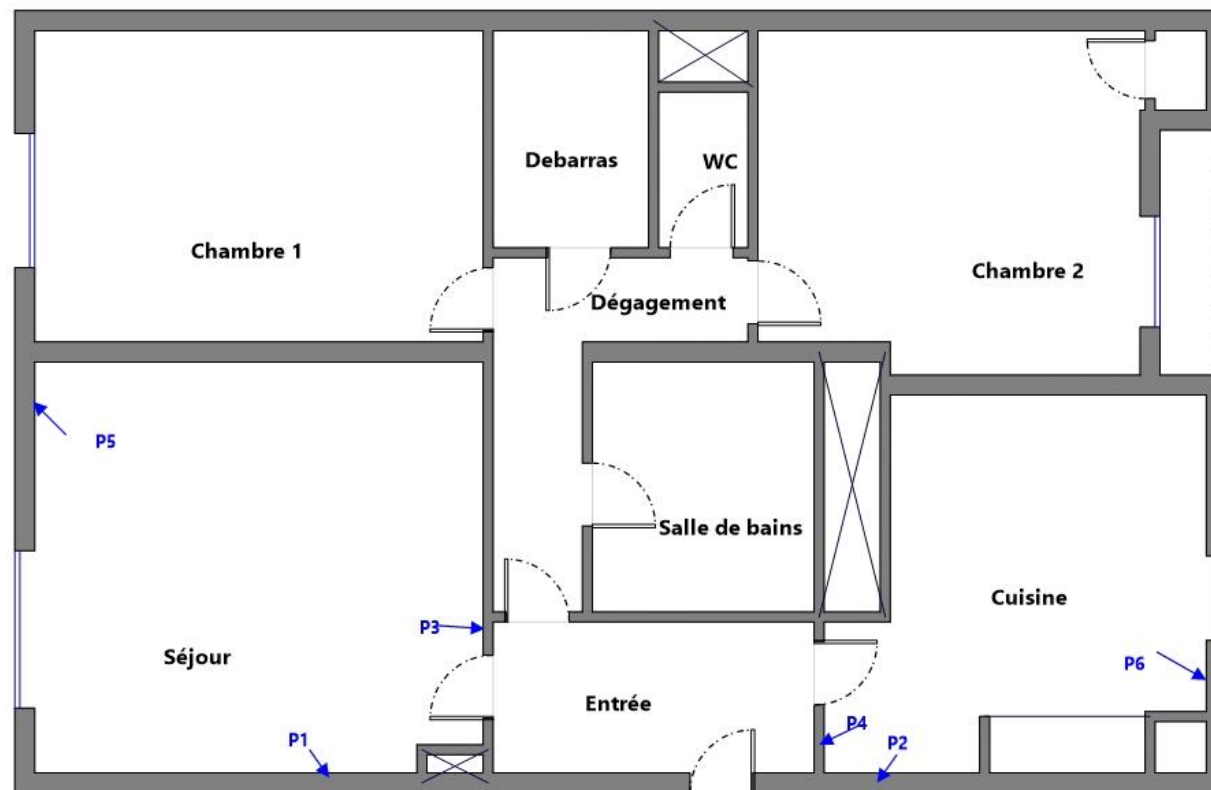
Planche de repérage des matériaux et produits amiantés
Affaire	MA2310177219
Opération	DA MOTA GOMES telmo
Site	11 Boulevard François-René de Chateaubriand (521ag0602)
	77000 Melun
Date de réalisation	30/10/2023
Matériaux et produits contenant de l'amiante	
	Surface amianté
	Linéaire / paroi amianté (type 1)
	Linéaire / paroi amianté (type 2)
	Conduit amianté
Sondages destructifs / Prélèvements	
	Prélèvement Positif
	Prélèvement négatif
	Sondage destructif
Types de murs	
	Mur Porteur
	Mur Cloison (type 1)
	Mur Cloison (type 2)
	Gaine technique
Éléments ou pièces non visités	
	Local non visitée
	Élément non visité

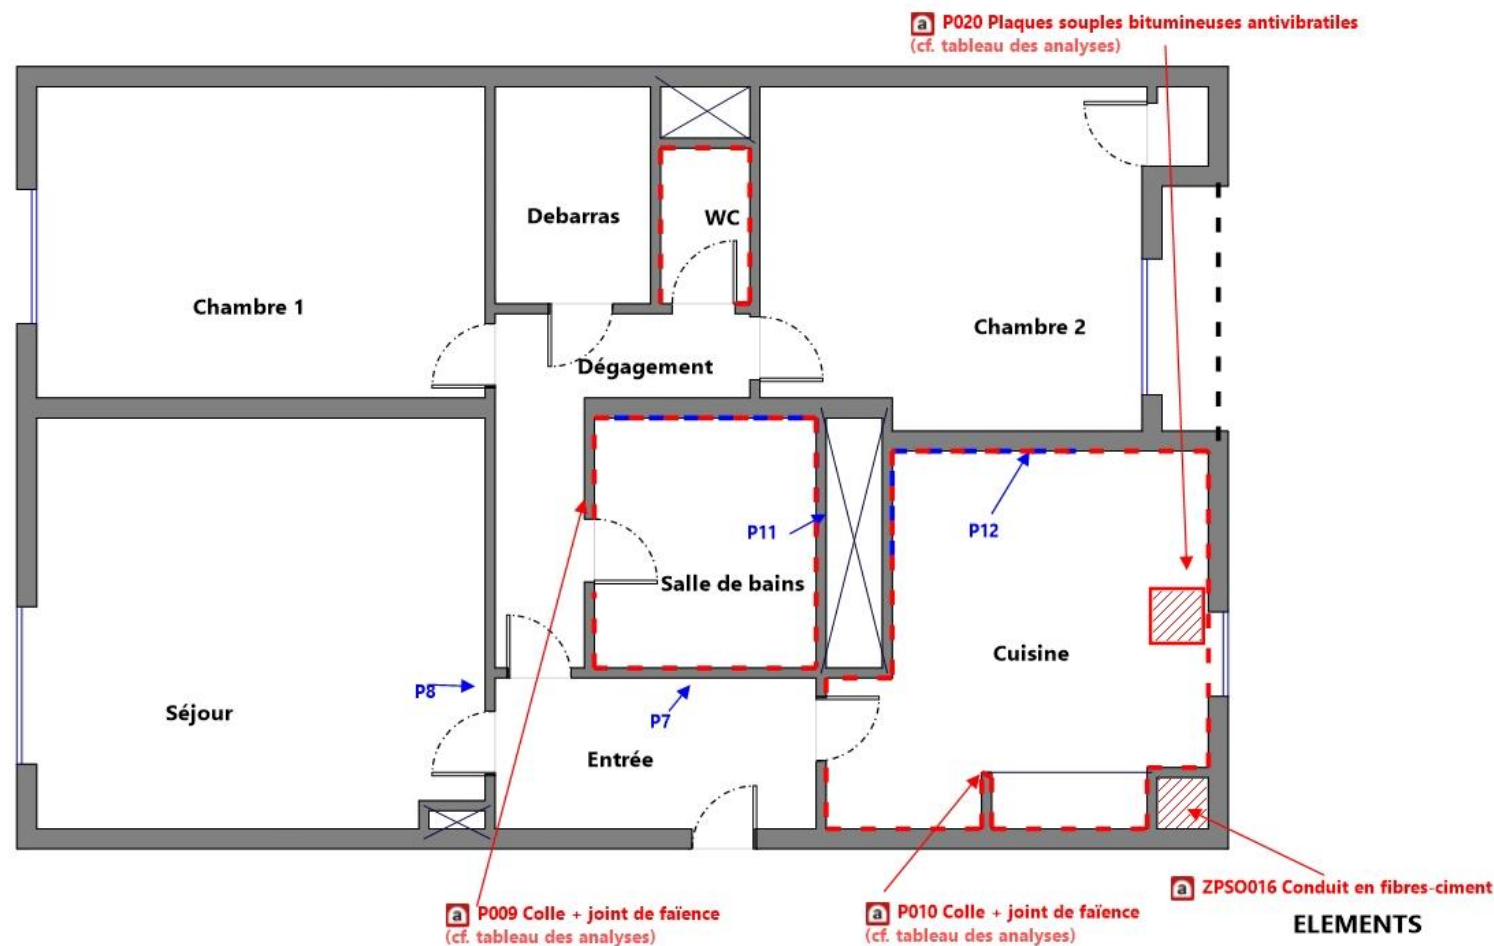
Planche de repérage des matériaux et produits amiantés
Affaire	MA2310177219
Opération	DA MOTA GOMES telmo
Site	11 Boulevard François-René de Chateaubriand (521ag0602)
	77000 Melun
Date de réalisation	30/10/2023
Matériaux et produits contenant de l'amiante	
	Surface amianté
	Linéaire / paroi amianté (type 1)
	Linéaire / paroi amianté (type 2)
	Conduit amianté
Sondages destructifs / Prélèvements	
	Prélèvement Positif
	Prélèvement négatif
	Sondage destructif
Types de murs	
	Mur Porteur
	Mur Cloison (type 1)
	Mur Cloison (type 2)
	Gaine technique
Eléments ou pièces non visités	
	Local non visitée
	Elément non visité

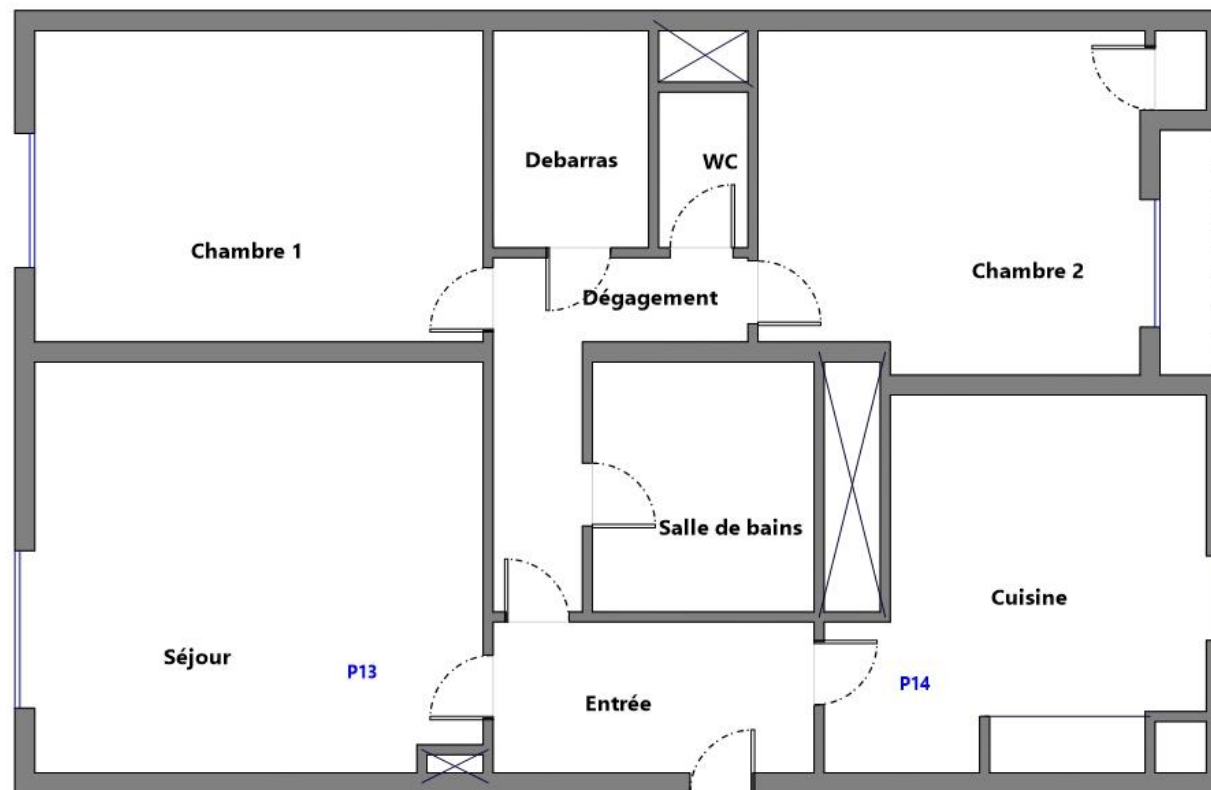
Planche de repérage des matériaux et produits amiantés
Affaire	MA2310177219
Opération	DA MOTA GOMES telmo
Site	11 Boulevard François-René de Chateaubriand (521ag0602) 77000 Melun
Date de réalisation	30/10/2023
Matériaux et produits contenant de l'amiante	
	Surface amianté
	Linéaire / paroi amianté (type 1)
	Linéaire / paroi amianté (type 2)
	Conduit amianté
Sondages destructifs / Prélèvements	
	Px Prélèvement Positif
	Px Prélèvement négatif
	S Sondage destructif
Types de murs	
	Mur Porteur
	Mur Cloison (type 1)
	Mur Cloison (type 2)
	Gaine technique
Éléments ou pièces non visités	
	Local non visitée
	Élément non visité
	Planche de repérage des matériaux et produits amiantés
