## Rapport de Repérage des matériaux et produits contenant de l'amiante avant réalisation de travaux dans un immeuble bâti

Numéro de dossier : MA2309165342RAAT  
Rapport édité le : 23/10/2023

1 Rue Albert Thomas (74LAG0001)  
77000 Vaux-le-Pénil  
Bat. N/A; Etage N/A; Porte 1

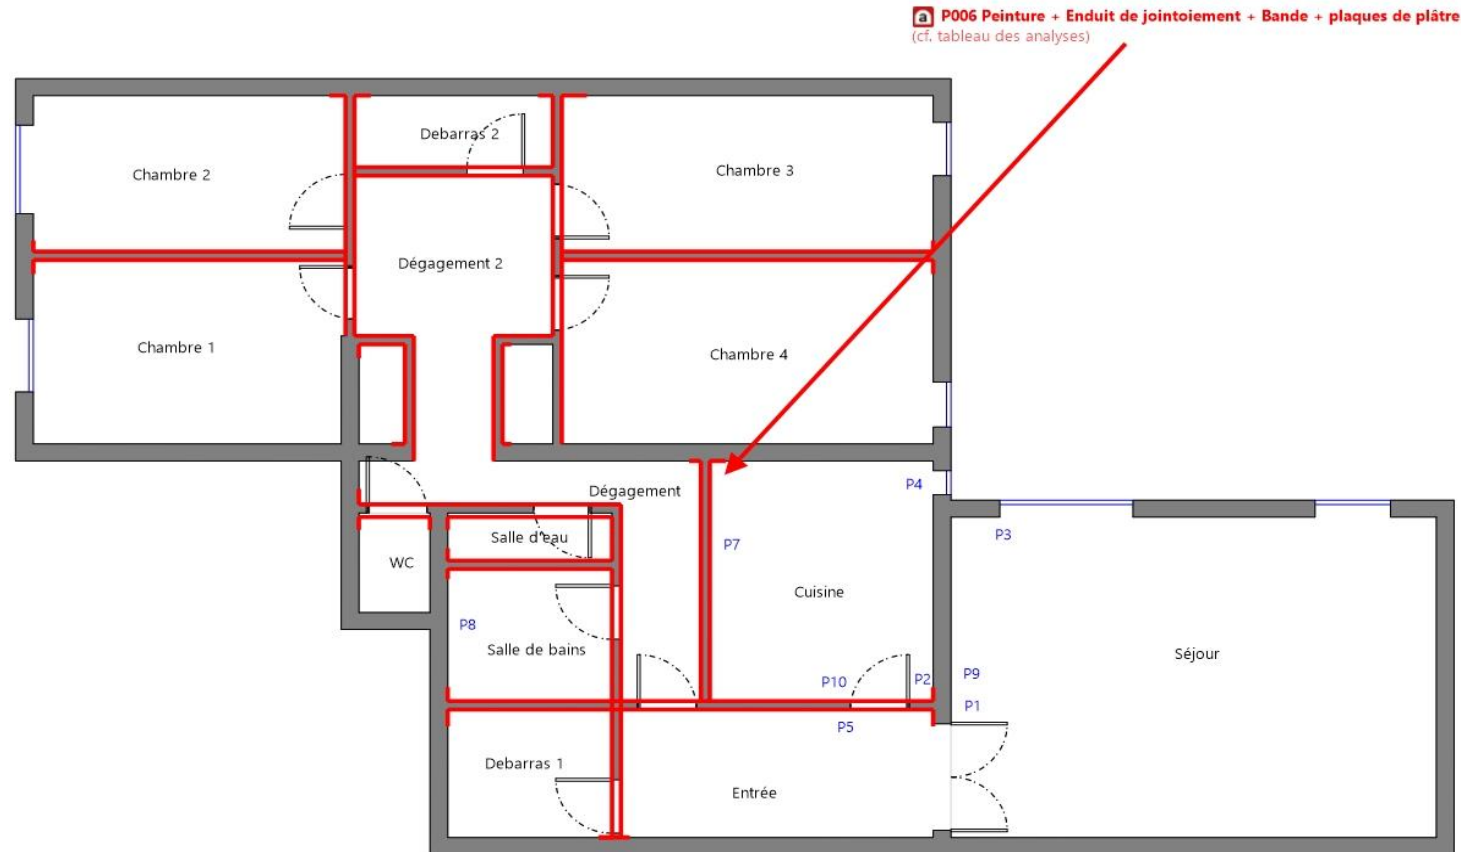
Murs

<b>Planche de repérage des matériaux et produits amiantés</b>
Affaire	MA2309165342RAAT
Opération	DALANCON quentin
Site	1 Rue Albert Thomas (74LAG0001)
	77000 Vaux-le-Pénil
Date de réalisation	23/10/2023
<b>Matériaux et produits contenant de l'amiante</b>	
	Surface amianté
	Linéaire / paroi amianté (type 1)
	Linéaire / paroi amianté (type 2)
	Conduit amianté
<b>Sondages destructifs / Prélèvements</b>	
	Px Prélèvement Positif
	Px Prélèvement négatif
	S Sondage destructif
<b>Types de murs</b>	
	Mur Porteur
	Mur Cloison (type 1)
	Mur Cloison (type 2)
	Gaine technique
<b>Eléments ou pièces non visités</b>	
	Local non visité
	Elément non visité

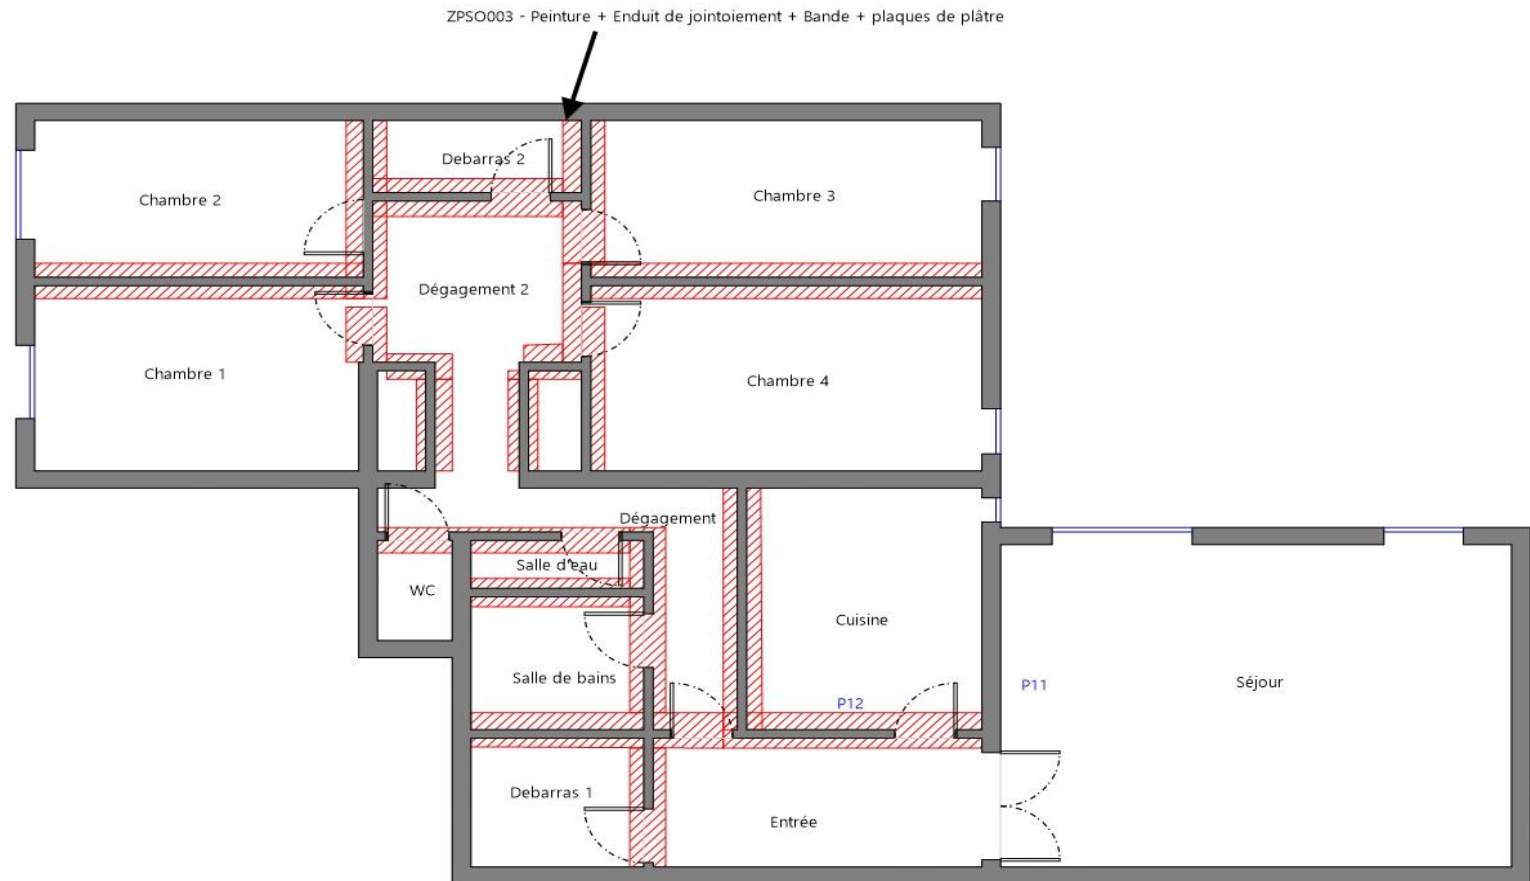
Plafonds

<b>Planche de repérage des matériaux et produits amiantés</b>
Affaire	MA2309165342RAAT
Opération	DALANCON quentin
Site	1 Rue Albert Thomas (74LAG0001)
	77000 Vaux-le-Pénil
Date de réalisation	23/10/2023
<b>Matériaux et produits contenant de l'amiante</b>	
	Surface amianté
	Linéaire / paroi amianté (type 1)
	Linéaire / paroi amianté (type 2)
	Conduit amianté
<b>Sondages destructifs / Prélèvements</b>	
	Prélèvement Positif
	Prélèvement négatif
	Sondage destructif
<b>Types de murs</b>	
	Mur Porteur
	Mur Cloison (type 1)
	Mur Cloison (type 2)
	Gaine technique
<b>Éléments ou pièces non visités</b>	
	Local non visité
	Élément non visité

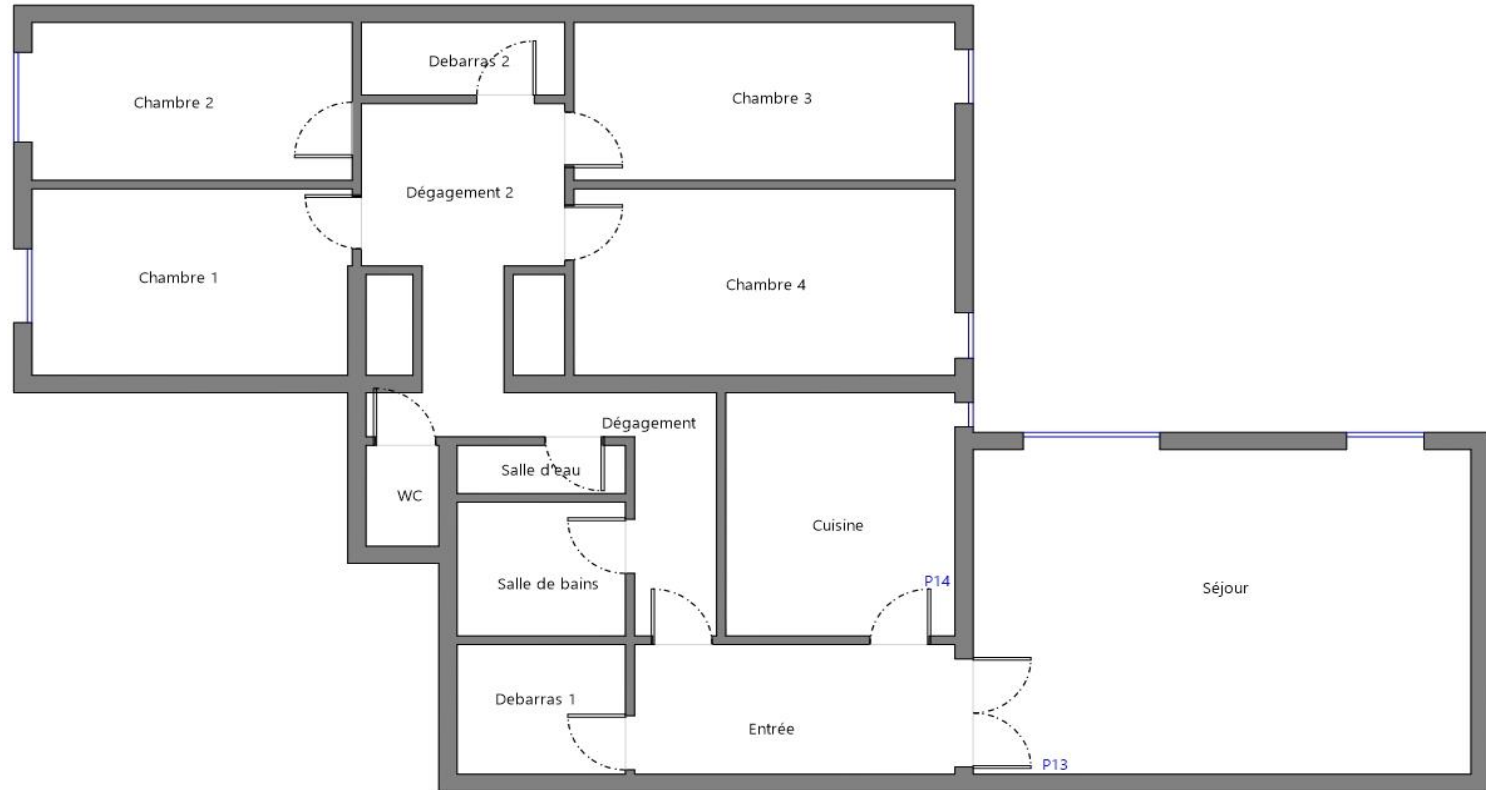
Sols

<b>Planche de repérage des matériaux et produits amiantés</b>
Affaire	MA2309165342RAAT
Opération	DALANCON quentin
Site	1 Rue Albert Thomas (74LAG0001)
	77000 Vaux-le-Pénil
Date de réalisation	23/10/2023
<b>Matériaux et produits contenant de l'amiante</b>	
	Surface amianté
	Linéaire / paroi amianté (type 1)
	Linéaire / paroi amianté (type 2)
	Conduit amianté
<b>Sondages destructifs / Prélèvements</b>	
Px	Prélèvement Positif
Px	Prélèvement négatif
S	Sondage destructif
<b>Types de murs</b>	
	Mur Porteur
	Mur Cloison (type 1)
	Mur Cloison (type 2)
	Gaine technique
<b>Eléments ou pièces non visités</b>	
	Local non visité
	Elément non visité
