Rapport de Repérage Amiante avant Travaux

Référence : 2016-11-668 JL DAT RES. ST HUBERT BAT A OPH77

Bien : **Bâtiment A**
Adresse : **14 rue Saint-Hubert
77500 CHELLES**
Numéro de lot : **Sans objet**
Référence Cadastre : **NC**

Rapport de mission de repérage des matériaux et produits contenant de l'amiante avant réalisation de travaux

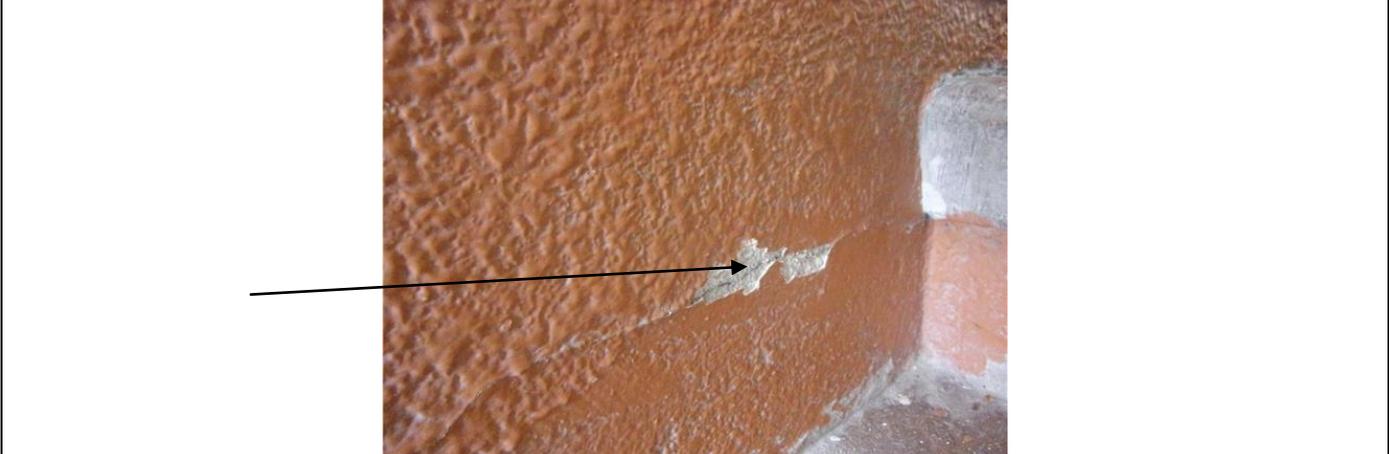
PRELEVEMENT : P041		
Nom du client	Numéro de dossier	Pièce ou local
OPH 77	2016-11-668 JL DAT RES. ST HUBERT BAT A OPH77	4ème - R+4 n°14
Matériau	Date de prélèvement	Nom de l'opérateur
Béton - Peinture	16/11/2016	LEROY Julien
Localisation		Résultat
Mur		absence d'amiante
Emplacement

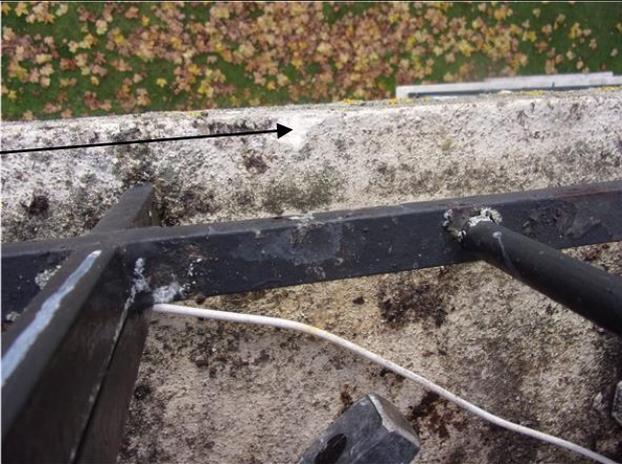
PRELEVEMENT : P042		
Nom du client	Numéro de dossier	Pièce ou local
OPH 77	2016-11-668 JL DAT RES. ST HUBERT BAT A OPH77	4ème - R+4 n°14
Matériau	Date de prélèvement	Nom de l'opérateur
Béton - Peinture	16/11/2016	LEROY Julien
Localisation		Résultat
Balcon		absence d'amiante
Emplacement

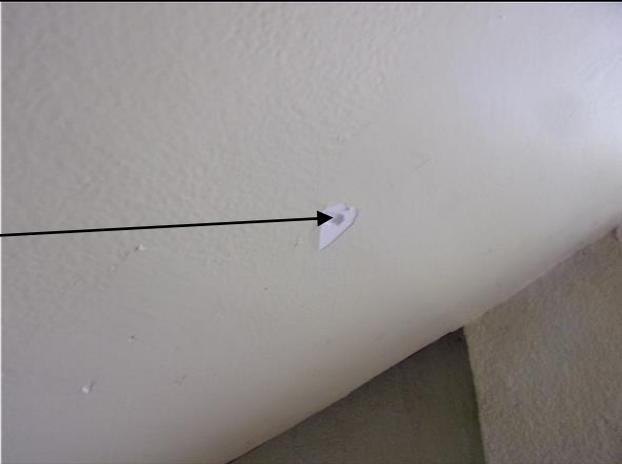
PRELEVEMENT : P043		
Nom du client	Numéro de dossier	Pièce ou local
OPH 77	2016-11-668 JL DAT RES. ST HUBERT BAT A OPH77	3ème - R+3 n°14
Matériau	Date de prélèvement	Nom de l'opérateur
Plâtre - Peinture	16/11/2016	LEROY Julien
Localisation		Résultat
Escalier		absence d'amiante
Emplacement

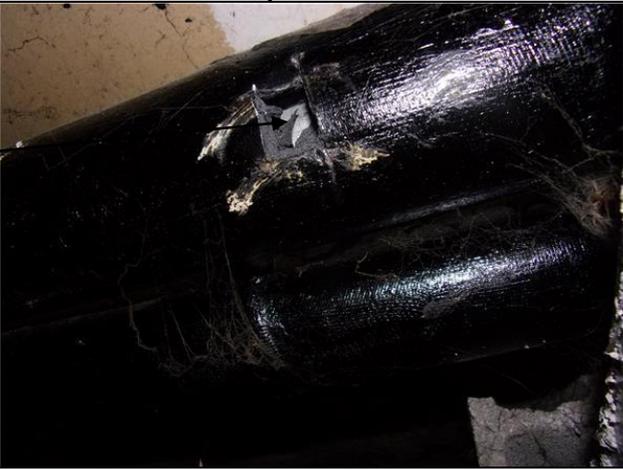
PRELEVEMENT : P044		
Nom du client	Numéro de dossier	Pièce ou local
OPH 77	2016-11-668 JL DAT RES. ST HUBERT BAT A OPH77	Sous-sol - Cave n°14
Matériau	Date de prélèvement	Nom de l'opérateur
Calorifuge	16/11/2016	LEROY Julien
Localisation		Résultat
Vide sanitaire		absence d'amiante
Emplacement

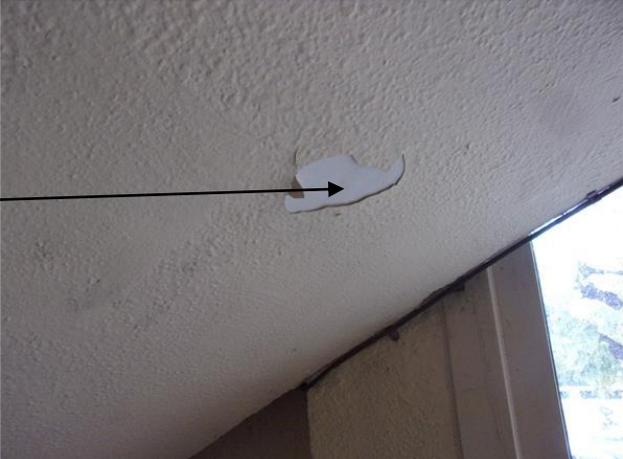
PRELEVEMENT : P045		
Nom du client	Numéro de dossier	Pièce ou local
OPH 77	2016-11-668 JL DAT RES. ST HUBERT BAT A OPH77	RDC - R+0 n°16
Matériau	Date de prélèvement	Nom de l'opérateur
Plâtre - Peinture	16/11/2016	LEROY Julien
Localisation		Résultat
Escalier		absence d'amiante
Emplacement

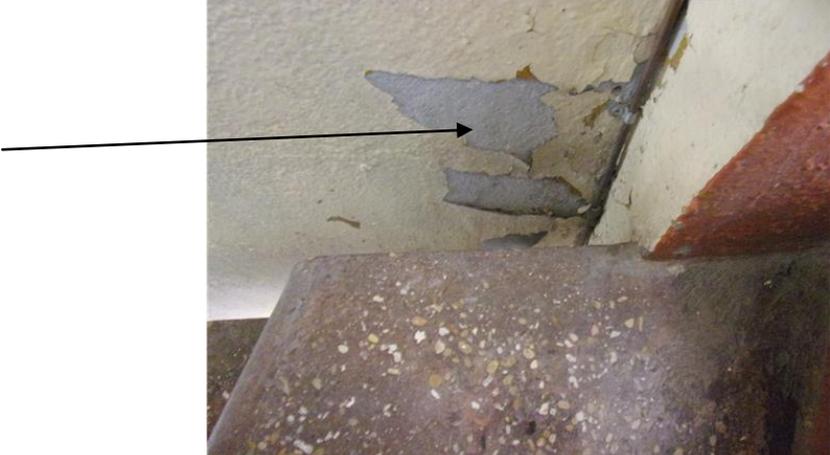
PRELEVEMENT : P046		
Nom du client	Numéro de dossier	Pièce ou local
OPH 77	2016-11-668 JL DAT RES. ST HUBERT BAT A OPH77	2ème - R+2 n°16
Matériau	Date de prélèvement	Nom de l'opérateur
Béton - Peinture	16/11/2016	LEROY Julien
Localisation		Résultat
Mur		absence d'amiante
Emplacement

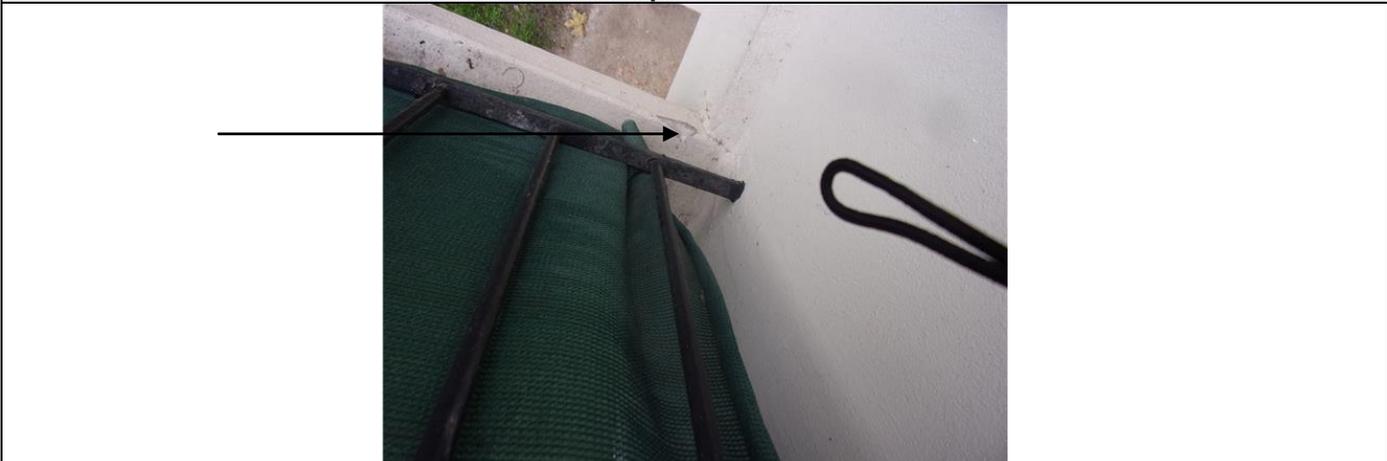
PRELEVEMENT : P048		
Nom du client	Numéro de dossier	Pièce ou local
OPH 77	2016-11-668 JL DAT RES. ST HUBERT BAT A OPH77	1er - R+1 n°18
Matériau	Date de prélèvement	Nom de l'opérateur
Béton - Peinture	16/11/2016	LEROY Julien
Localisation		Résultat
Balcon		absence d'amiante
Emplacement

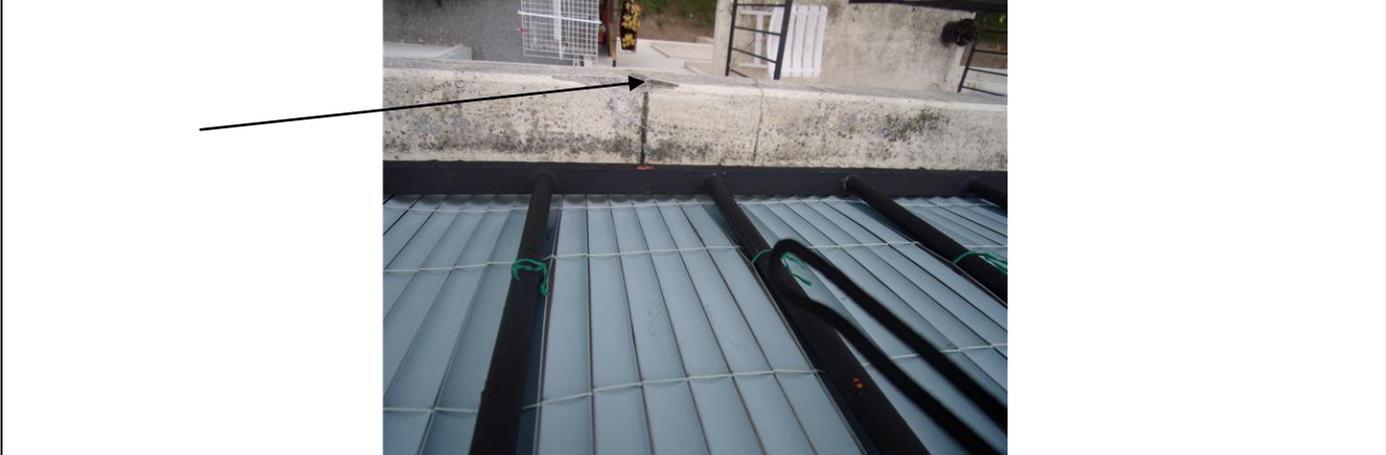
PRELEVEMENT : P049		
Nom du client	Numéro de dossier	Pièce ou local
OPH 77	2016-11-668 JL DAT RES. ST HUBERT BAT A OPH77	4ème - R+4 n°20
Matériau	Date de prélèvement	Nom de l'opérateur
Béton - Peinture	16/11/2016	LEROY Julien
Localisation		Résultat
Balcon		absence d'amiante
Emplacement

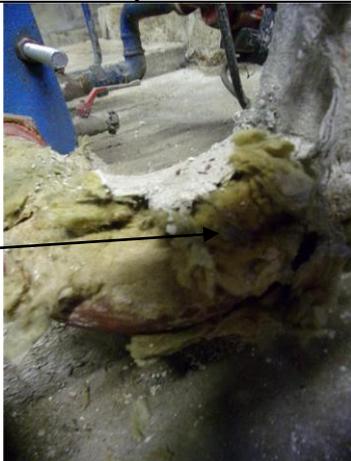
PRELEVEMENT : P051		
Nom du client	Numéro de dossier	Pièce ou local
OPH 77	2016-11-668 JL DAT RES. ST HUBERT BAT A OPH77	Sous-sol - Cave n°20
Matériau	Date de prélèvement	Nom de l'opérateur
Calorifuge - Peinture	16/11/2016	LEROY Julien
Localisation		Résultat
Chaufferie		absence d'amiante
Emplacement

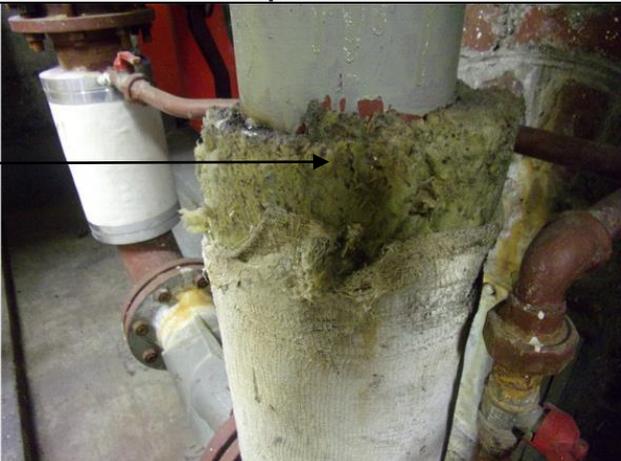
PRELEVEMENT : P052		
Nom du client	Numéro de dossier	Pièce ou local
OPH 77	2016-11-668 JL DAT RES. ST HUBERT BAT A OPH77	Sous-sol - Cave n°20
Matériau	Date de prélèvement	Nom de l'opérateur
Calorifuge - Peinture	16/11/2016	LEROY Julien
Localisation		Résultat
Chaufferie		absence d'amiante
Emplacement

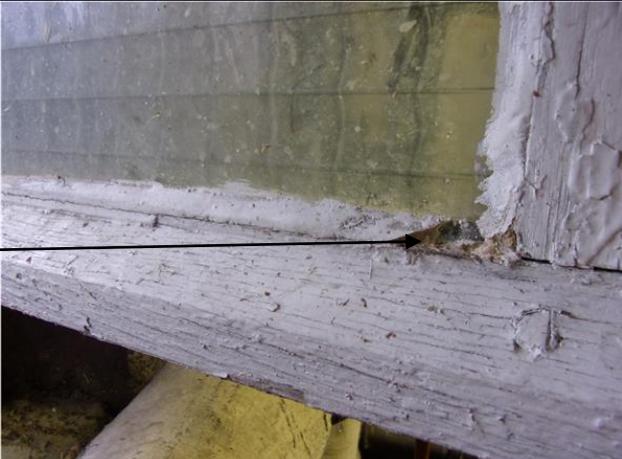
PRELEVEMENT : P053		
Nom du client	Numéro de dossier	Pièce ou local
OPH 77	2016-11-668 JL DAT RES. ST HUBERT BAT A OPH77	Sous-sol - Cave n°20
Matériau	Date de prélèvement	Nom de l'opérateur
Joint de fenêtre - Peinture	16/11/2016	LEROY Julien
Localisation	Résultat	
Fenêtre	absence d'amiante	
Emplacement

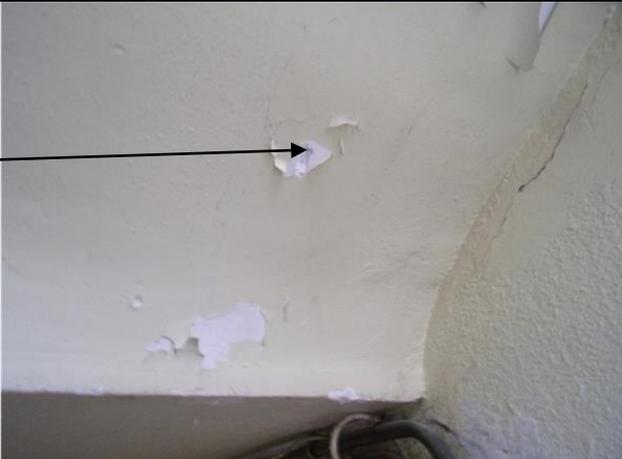
PRELEVEMENT : P054		
Nom du client	Numéro de dossier	Pièce ou local
OPH 77	2016-11-668 JL DAT RES. ST HUBERT BAT A OPH77	RDC - R+0 n°24
Matériau	Date de prélèvement	Nom de l'opérateur
Plâtre - Peinture	16/11/2016	LEROY Julien
Localisation	Résultat	
Escalier	absence d'amiante	
Emplacement

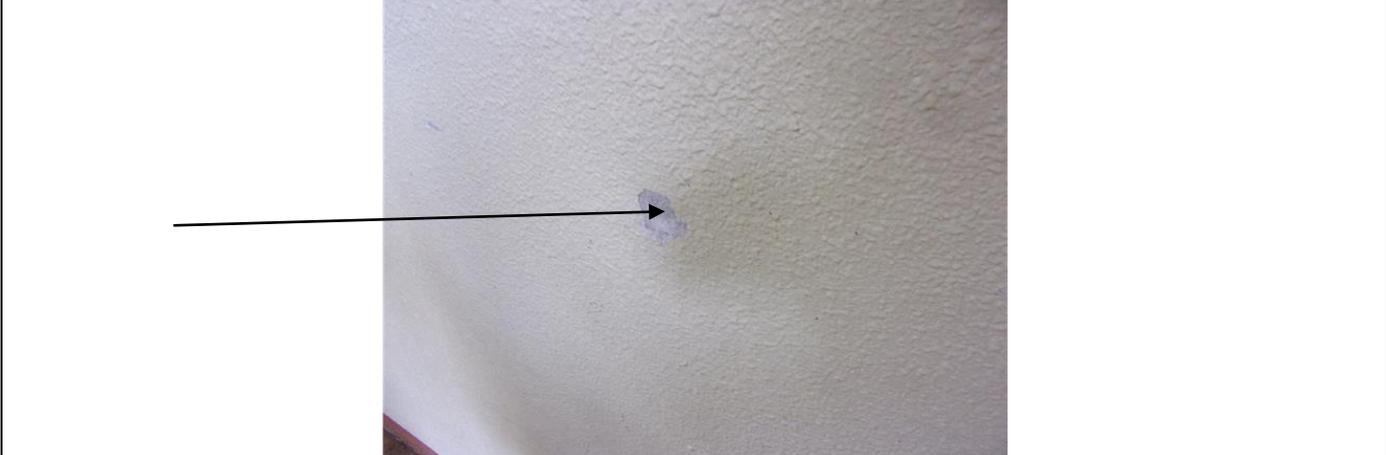
PRELEVEMENT : P055		
Nom du client	Numéro de dossier	Pièce ou local
OPH 77	2016-11-668 JL DAT RES. ST HUBERT BAT A OPH77	2ème - R+2 n°24
Matériau	Date de prélèvement	Nom de l'opérateur
Béton - Peinture	16/11/2016	LEROY Julien
Localisation		Résultat
Mur		absence d'amiante
Emplacement

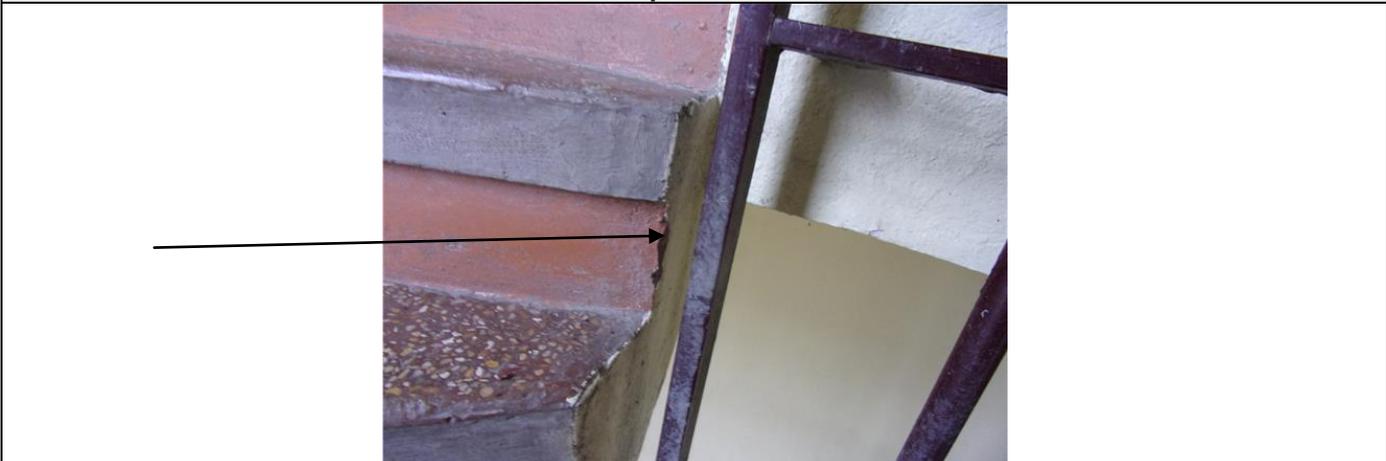
PRELEVEMENT : P056		
Nom du client	Numéro de dossier	Pièce ou local
OPH 77	2016-11-668 JL DAT RES. ST HUBERT BAT A OPH77	4ème - R+4 n°24
Matériau	Date de prélèvement	Nom de l'opérateur
Béton - Peinture	16/11/2016	LEROY Julien
Localisation		Résultat
Contremarche		absence d'amiante
Emplacement

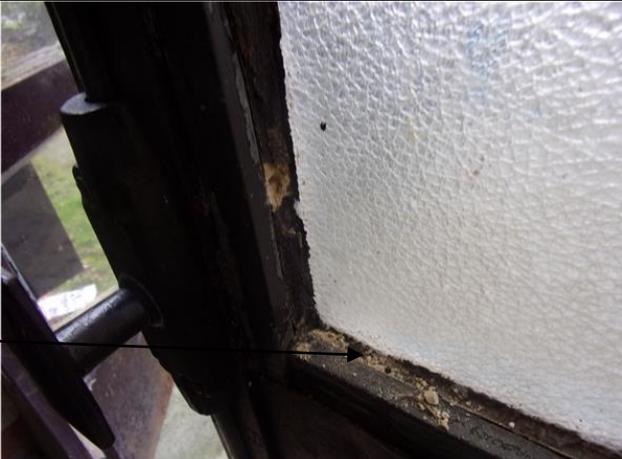
PRELEVEMENT : P057		
Nom du client	Numéro de dossier	Pièce ou local
OPH 77	2016-11-668 JL DAT RES. ST HUBERT BAT A OPH77	RDC - R+0 n°24
Matériau	Date de prélèvement	Nom de l'opérateur
Joint mastic	16/11/2016	LEROY Julien
Localisation	Résultat	
Porte entrée	absence d'amiante	
Emplacement

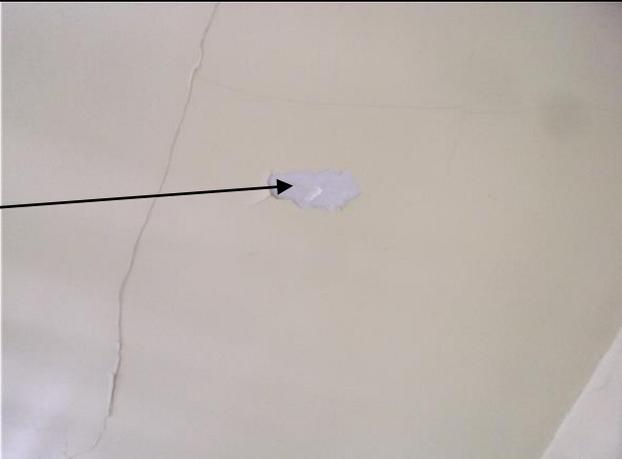
PRELEVEMENT : P058		
Nom du client	Numéro de dossier	Pièce ou local
OPH 77	2016-11-668 JL DAT RES. ST HUBERT BAT A OPH77	4ème - R+4 n°26
Matériau	Date de prélèvement	Nom de l'opérateur
Plâtre - Peinture	16/11/2016	LEROY Julien
Localisation	Résultat	
Plafond	absence d'amiante	
Emplacement

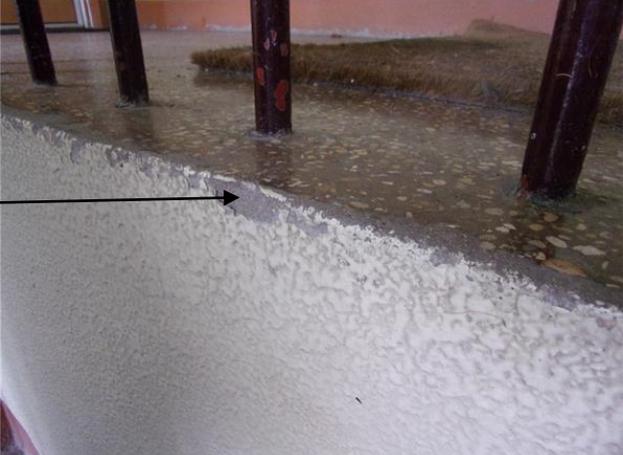
PRELEVEMENT : P059		
Nom du client	Numéro de dossier	Pièce ou local
OPH 77	2016-11-668 JL DAT RES. ST HUBERT BAT A OPH77	RDC - R+0 n°26
Matériau	Date de prélèvement	Nom de l'opérateur
Béton - Peinture	16/11/2016	LEROY Julien
Localisation		Résultat
Mur		absence d'amiante
Emplacement

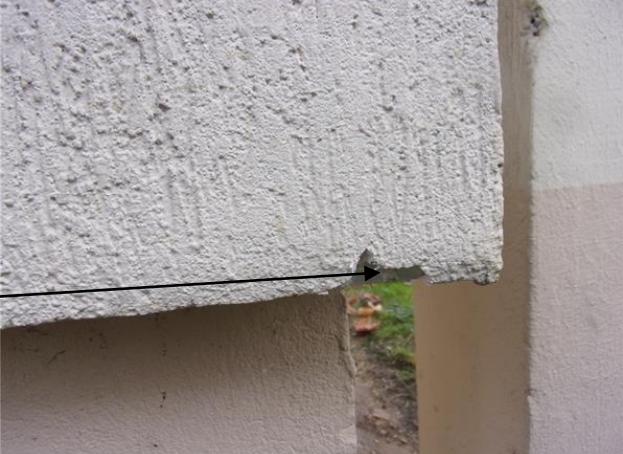
PRELEVEMENT : P074		
Nom du client	Numéro de dossier	Pièce ou local
OPH 77	2016-11-668 JL DAT RES. ST HUBERT BAT A OPH77	RDC - Extérieurs
Matériau	Date de prélèvement	Nom de l'opérateur
Plaque isolante - Enduit	16/11/2016	LEROY Julien
Localisation		Résultat
Mur extérieur		absence d'amiante
Emplacement

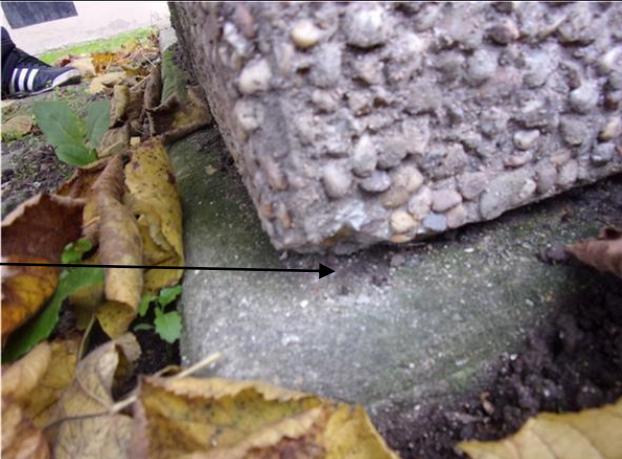
PRELEVEMENT : P075		
Nom du client	Numéro de dossier	Pièce ou local
OPH 77	2016-11-668 JL DAT RES. ST HUBERT BAT A OPH77	RDC - Extérieurs
Matériau	Date de prélèvement	Nom de l'opérateur
Béton désactivé	16/11/2016	LEROY Julien
Localisation		Résultat
Edicule		absence d'amiante
Emplacement

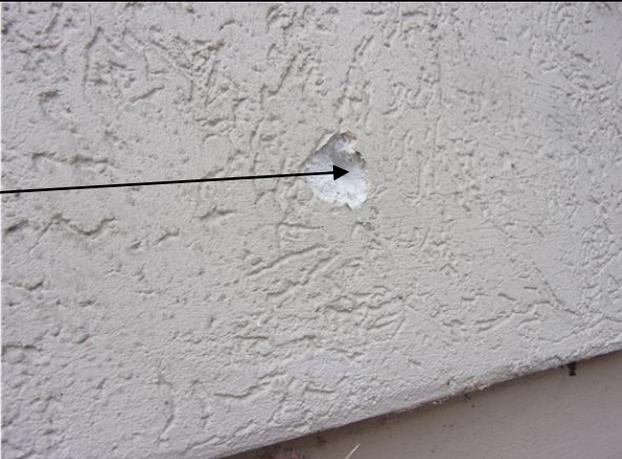
PRELEVEMENT : P076		
Nom du client	Numéro de dossier	Pièce ou local
OPH 77	2016-11-668 JL DAT RES. ST HUBERT BAT A OPH77	RDC - Extérieurs
Matériau	Date de prélèvement	Nom de l'opérateur
Plâtre - Enduit	16/11/2016	LEROY Julien
Localisation		Résultat
Mur extérieur		absence d'amiante
Emplacement

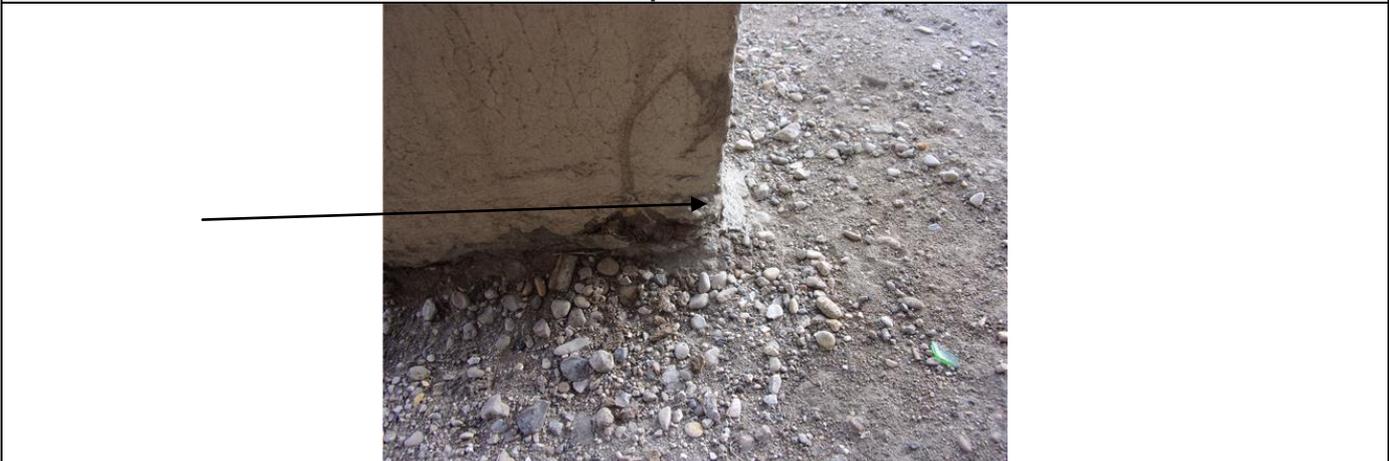
PRELEVEMENT : P078		
Nom du client	Numéro de dossier	Pièce ou local
OPH 77	2016-11-668 JL DAT RES. ST HUBERT BAT A OPH77	RDC - Hall 2
Matériau	Date de prélèvement	Nom de l'opérateur
Béton - Enduit	16/11/2016	LEROY Julien
Localisation		Résultat
Pilier carré		absence d'amiante
Emplacement

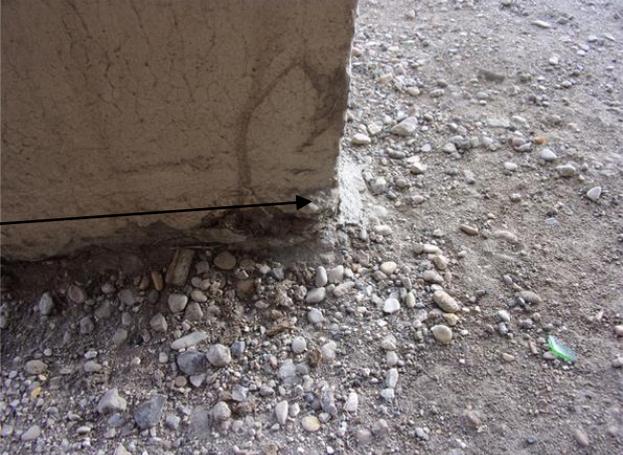
PRELEVEMENT : P078		
Nom du client	Numéro de dossier	Pièce ou local
OPH 77	2016-11-668 JL DAT RES. ST HUBERT BAT A OPH77	RDC - Hall 1
Matériau	Date de prélèvement	Nom de l'opérateur
Béton - Enduit	16/11/2016	LEROY Julien
Localisation	Résultat	
Pilier carré	absence d'amiante	
Emplacement

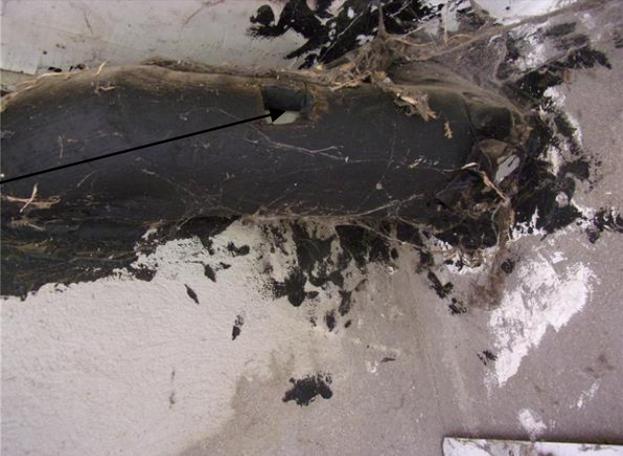
PRELEVEMENT : P079		
Nom du client	Numéro de dossier	Pièce ou local
OPH 77	2016-11-668 JL DAT RES. ST HUBERT BAT A OPH77	RDC - Hall 2
Matériau	Date de prélèvement	Nom de l'opérateur
Calorifuge	16/11/2016	LEROY Julien
Localisation	Résultat	
Conduit horizontal	absence d'amiante	
Emplacement

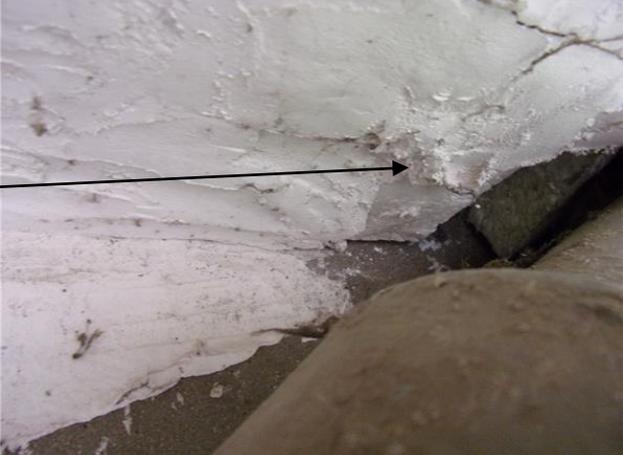
PRELEVEMENT : P080		
Nom du client	Numéro de dossier	Pièce ou local
OPH 77	2016-11-668 JL DAT RES. ST HUBERT BAT A OPH77	RDC - Hall 2
Matériau	Date de prélèvement	Nom de l'opérateur
Plâtre - Enduit	16/11/2016	LEROY Julien
Localisation		Résultat
Plafond		absence d'amiante
Emplacement

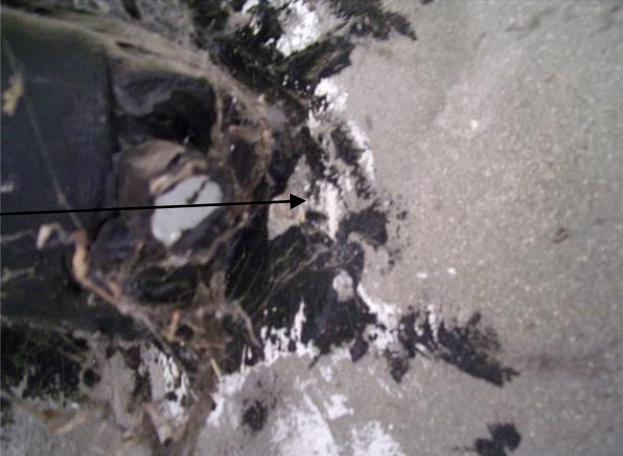
PRELEVEMENT : P081		
Nom du client	Numéro de dossier	Pièce ou local
OPH 77	2016-11-668 JL DAT RES. ST HUBERT BAT A OPH77	RDC - Hall 2
Matériau	Date de prélèvement	Nom de l'opérateur
Béton - Revêtement bitumineux	16/11/2016	LEROY Julien
Localisation		Résultat
Plafond		absence d'amiante
Emplacement

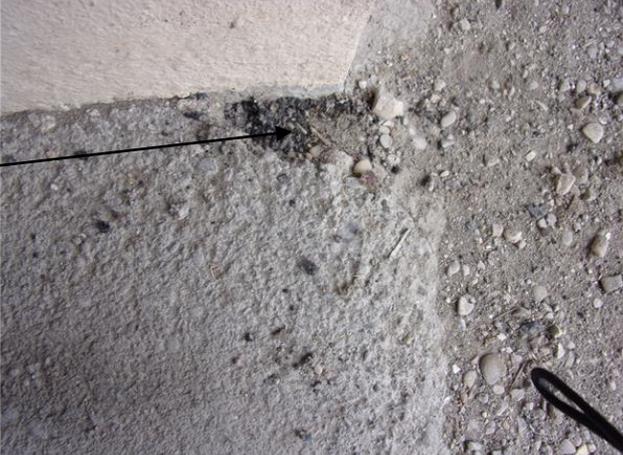
PRELEVEMENT : P082		
Nom du client	Numéro de dossier	Pièce ou local
OPH 77	2016-11-668 JL DAT RES. ST HUBERT BAT A OPH77	RDC - Hall 2
Matériau	Date de prélèvement	Nom de l'opérateur
Agrégats d'enrobés	16/11/2016	LEROY Julien
Localisation		Résultat
Sol		absence d'amiante
Emplacement

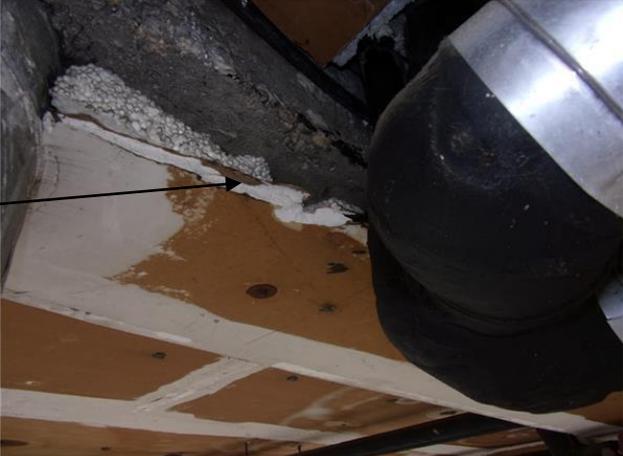
PRELEVEMENT : P083		
Nom du client	Numéro de dossier	Pièce ou local
OPH 77	2016-11-668 JL DAT RES. ST HUBERT BAT A OPH77	RDC - Hall 2
Matériau	Date de prélèvement	Nom de l'opérateur
Plaques de plâtre - Enduit	16/11/2016	LEROY Julien
Localisation		Résultat
Plafond		absence d'amiante
Emplacement

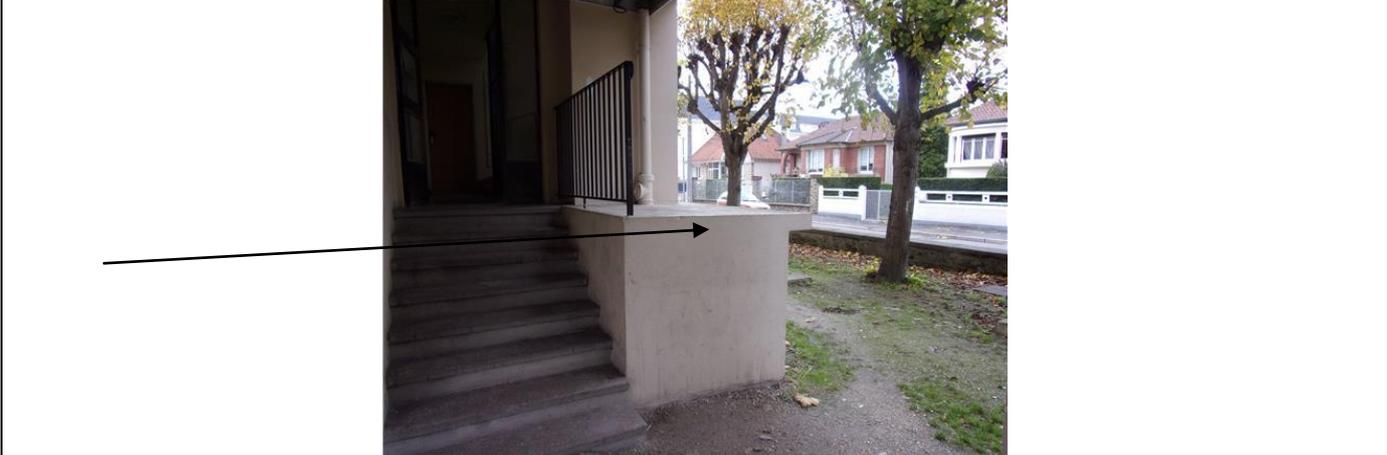
PRELEVEMENT : P084		
Nom du client	Numéro de dossier	Pièce ou local
OPH 77	2016-11-668 JL DAT RES. ST HUBERT BAT A OPH77	RDC - Hall 2
Matériau	Date de prélèvement	Nom de l'opérateur
Béton - Peinture	16/11/2016	LEROY Julien
Localisation		Résultat
Abri vide sanitaire - Sol		absence d'amiante
Emplacement

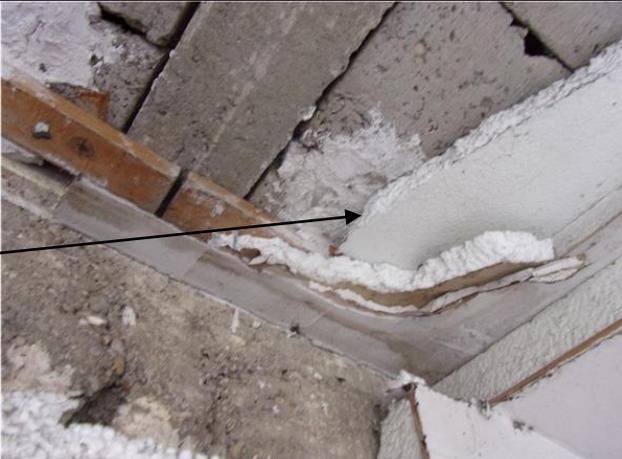
PRELEVEMENT : P086		
Nom du client	Numéro de dossier	Pièce ou local
OPH 77	2016-11-668 JL DAT RES. ST HUBERT BAT A OPH77	RDC - Hall 1
Matériau	Date de prélèvement	Nom de l'opérateur
Plâtre - Enduit	16/11/2016	LEROY Julien
Localisation		Résultat
Plafond		absence d'amiante
Emplacement

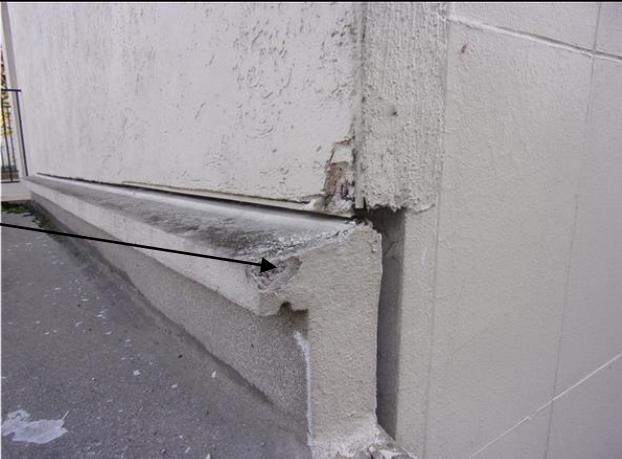
PRELEVEMENT : P087		
Nom du client	Numéro de dossier	Pièce ou local
OPH 77	2016-11-668 JL DAT RES. ST HUBERT BAT A OPH77	RDC - Extérieurs
Matériau	Date de prélèvement	Nom de l'opérateur
Béton - Enduit	16/11/2016	LEROY Julien
Localisation		Résultat
Acrotère local ERDF		absence d'amiante
Emplacement

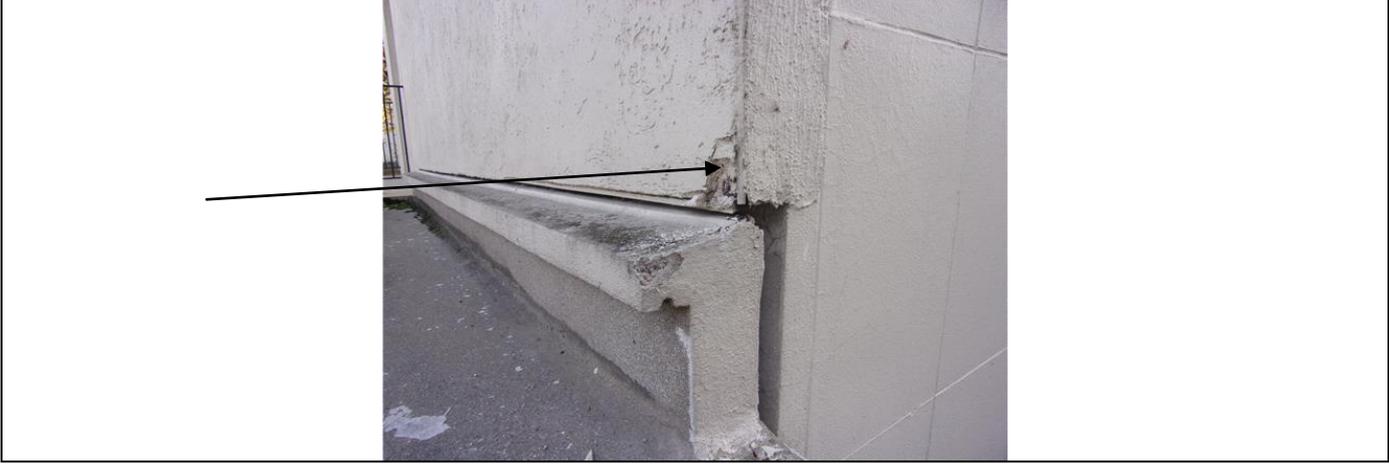
PRELEVEMENT : P088		
Nom du client	Numéro de dossier	Pièce ou local
OPH 77	2016-11-668 JL DAT RES. ST HUBERT BAT A OPH77	RDC - Extérieurs
Matériau	Date de prélèvement	Nom de l'opérateur
Plâtre - Enduit	16/11/2016	LEROY Julien
Localisation		Résultat
Mur		absence d'amiante
Emplacement
