Rapport de Repérage Amiante avant Travaux
Référence : 2016-11-689 JL DAT RES. ST HUBERT BAT B2 OPH77

Bien : **Bâtiment B2**
Adresse : **10 rue Saint Hubert
77500 CHELLES**
Numéro de lot : **Sans objet**
Référence Cadastre : **NC**

Pré-Rapport de mission de repérage des matériaux et produits contenant de l'amiante avant réalisation de travaux

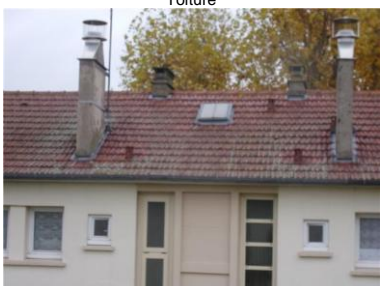
N° Local	Local	Justification
7	<p>Toiture</p>

Aucun accès sécurisé.

En cas de locaux non visités, des investigations approfondies complémentaires seront à réaliser

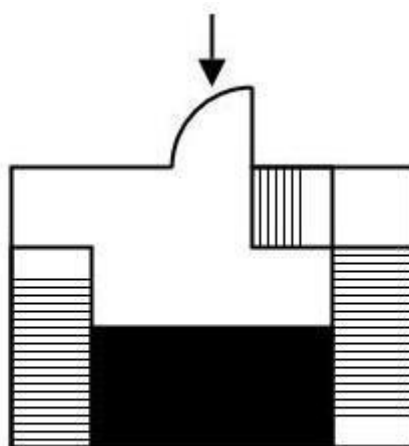
PLANCHE DE REPERAGE USUEL				Adresse de l'immeuble :	10 rue Saint Hubert 77500 CHELLES
N° dossier :	2016-11-689 JL DAT RES. ST HUBERT BAT B2 OPH77				
N° planche :	2/5	Version :	0	Type :	Croquis
Origine du plan :	Cabinet de diagnostics			Bâtiment – Niveau :	RDC

Caves
Conduit d'eaux vannes
Fibres-ciment
Présence d'amiante
Matériaux non dégradés
