## Rapport de Repérage Amiante avant Travaux

**Référence : 2016-11-691 JL DAT RES. ST HUBERT BAT B4 OPH77**

Bien : **Bâtiment B4**  
Adresse : **21 rue du Docteur Roux  
77500 CHELLES**  
Numéro de lot : **Sans objet**  
Référence Cadastre : **NC**

## Rapport de mission de repérage des matériaux et produits contenant de l'amiante avant réalisation de travaux

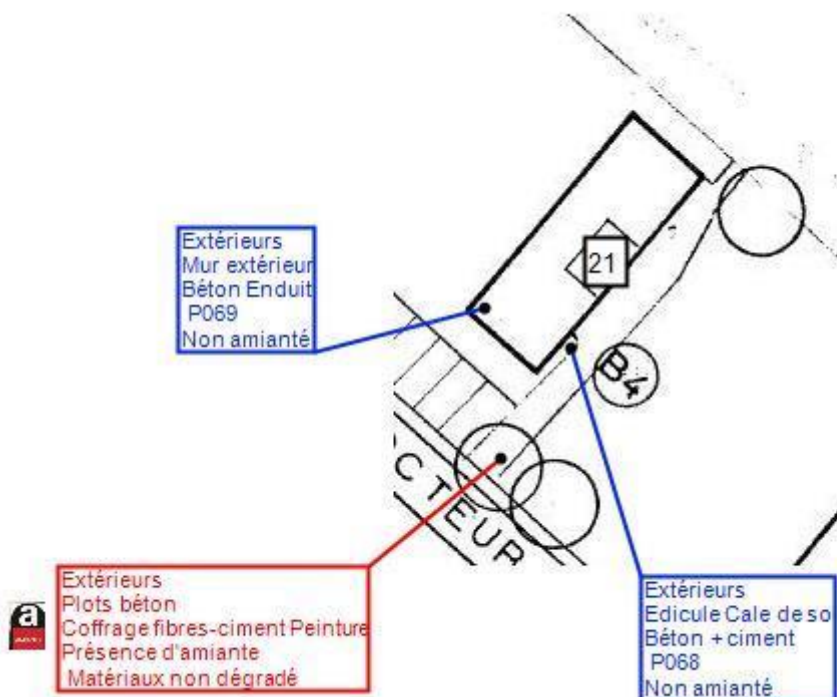
PLANCHE DE REPERAGE USUEL				Adresse de l'immeuble :	21 rue du Docteur Roux 77500 CHELLES
N° dossier :	2016-11-691 JL DAT RES. ST HUBERT BAT B4 OPH77				
N° planche :	5/5	Version :	0	Type :	Croquis
Origine du plan :	Cabinet de diagnostics			Bâtiment – Niveau :	Extérieurs

présence d'amiante
