Rapport de Repérage Amiante avant Travaux

Référence : 2016-11-693 JL DAT RES. ST HUBERT BAT B6 OPH77

Bien : **Bâtiment B6**
Adresse : **25 rue du Docteur Roux
77500 CHELLES**
Numéro de lot : **Sans objet**
Référence Cadastre : **NC**

Pré-Rapport de mission de repérage des matériaux et produits contenant de l'amiante avant réalisation de travaux

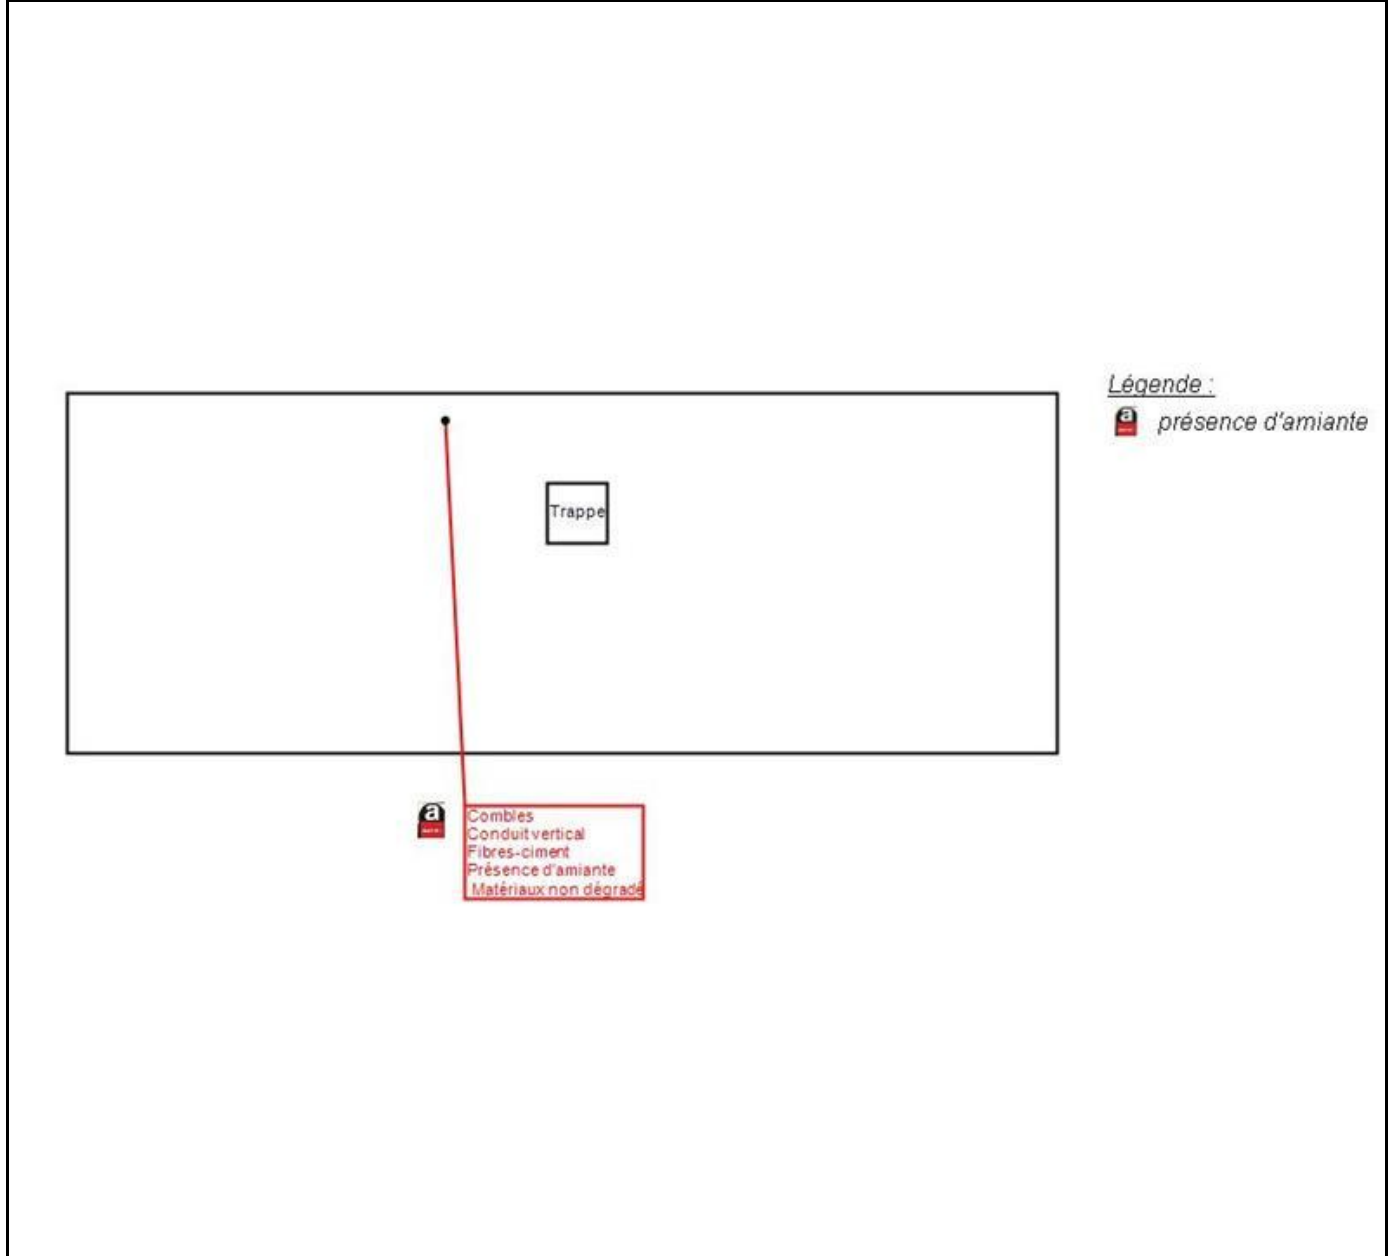
PLANCHE DE REPERAGE USUEL				Adresse de l'immeuble :	25 rue du Docteur Roux 77500 CHELLES
N° dossier :	2016-11-693 JL DAT RES. ST HUBERT BAT B6 OPH77				
N° planche :	4/5	Version :	0	Type :	Croquis
Origine du plan :	Cabinet de diagnostics			Bâtiment – Niveau :	Combles

N° Local	Local	Etage	Elément	Zone	Matériau / Produit	Méthode
2	Extérieurs	RDC	Plots béton		Coffrage - Peinture	Résultat d'analyse
7	Gaine technique gaz	Du R+1 au R+4	fourreau		Fourreau en fibres ciment	Résultat d'analyse
8	Combles	R+5	Conduit vertical		Fibres-ciment	Jugement personnel
