Rapport de mission de repérage des matériaux et produits contenant de l'amiante avant réalisation de travaux

Norme NF X 46-020 V .2017

16 RUE ST HUBERT

77500 CHELLES

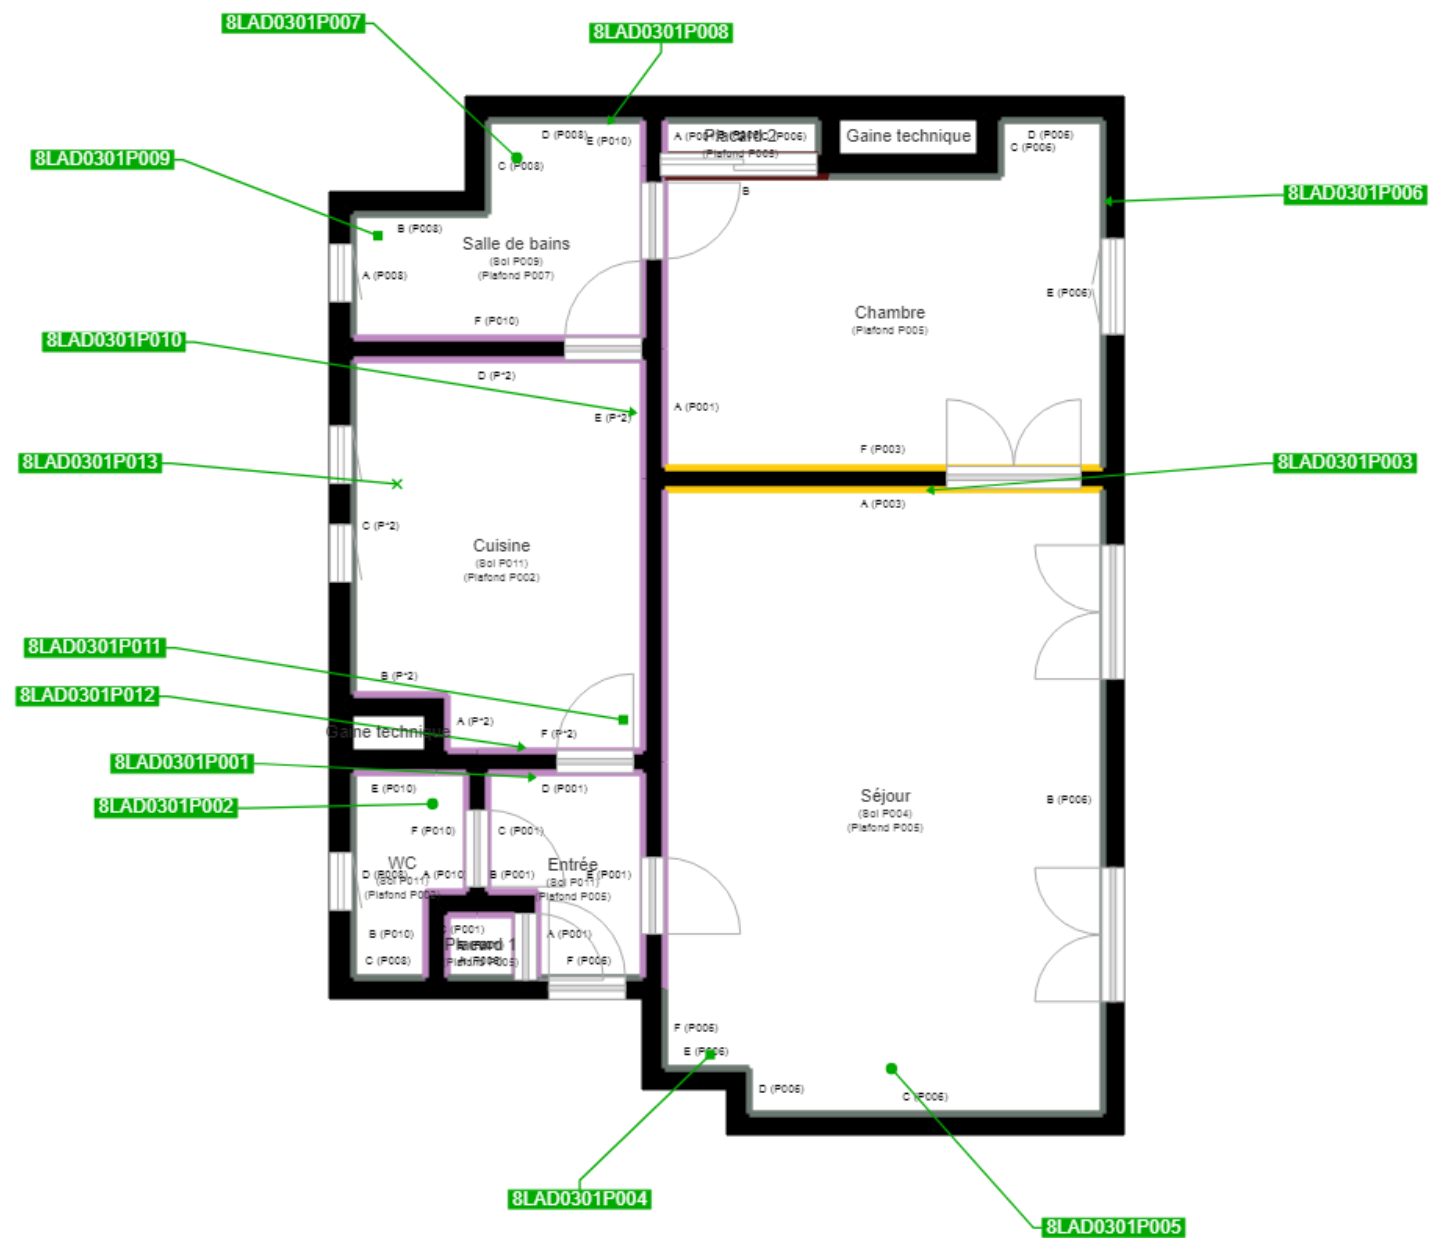
PLANCHE DE REPÉRAGE	Zone : Rez de chaussée	Vue de dessus
Auteur : JULIEN Mickaël	Bien : 8LAD0301 - 16 RUE ST HUBERT 77500 CHELLES	Chaque support/équipement identifié a fait l'objet d'un sondage par le technicien

Cuisine	Rez de chaussée	Colle plinthe	Colle grise hétérogène avec poussières	8LAD0301P01 2	Mur E	BON ETAT	Amiante non détecté	ZPSO
	NC	Revêtement bitumineux	Tampon bitumineux noir	8LAD0301P01 3	Sous évier	DEGRADATION PARTIELLE	Amiante non détecté	RESULTAT ANALYSE
