Rapport de mission de repérage des matériaux et produits contenant de l'amiante avant réalisation de travaux

15 RUE DU DR ROUX

77500 CHELLES

RAPPORT N° :	8LAJ0101	Laboratoire d'Analyses :	ITGA
Repérage réalisé le :	29/08/2018	Adresse laboratoire :	3 RUE ARMAND HERPIN LACROIX - CS 46537 35065 RENNES CEDEX
Accompagnateur :		Numéro d'accréditation :	1-5967
Par :	Mickaël JULIEN	Organisme d'assurance professionnelle :	AXA France
N° certificat :	CPDI 4129	Adresse assurance :	313 Terrasses de l'Arche 92727 NANTERRE CEDEX
Date d'obtention :	01/01/2017	N° de contrat d'assurance :	10063271004
Organisme certificateur	I.CERT Parc Edonia - Bâtiment G - Rue de la Terre Victoria - 35760 SAINT-GREGOIRE	Date de validité :	31/12/2018

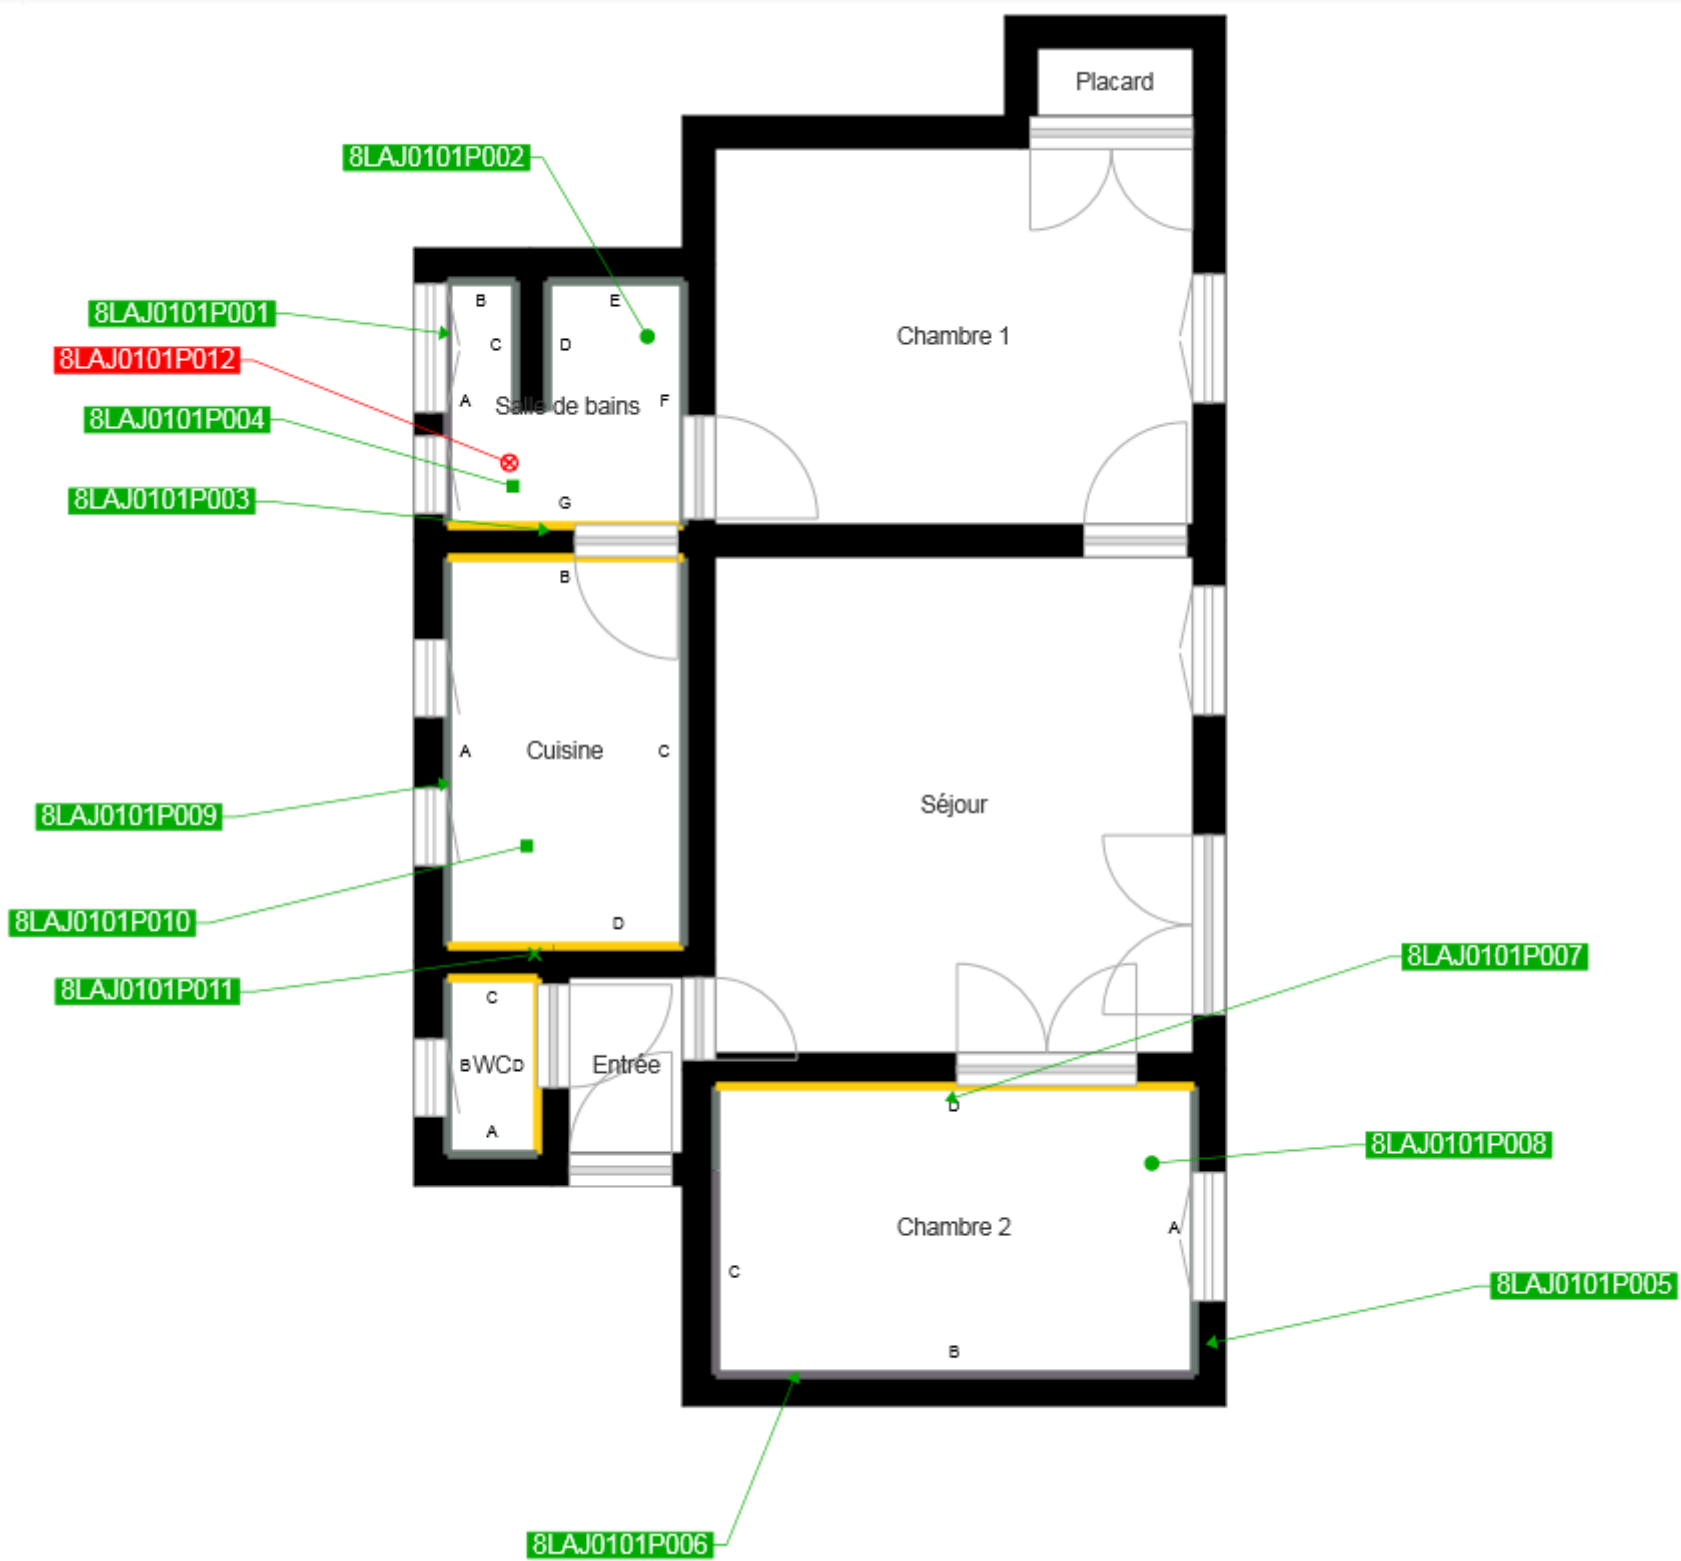
Cloisons Plaques de plâtre
 	Murs Bois
 	Murs Brique
 	Murs périphériques / Plaques de plâtre
 	Murs carreaux de plâtre
 	Murs Béton / Enduit
 	Murs porteurs et/ou mur de refend / Plaques de plâtre
 	Murs périphériques / Doublage (plaque de plâtre + isolant)
 	Torchis
 	Murs Amiantés
 	Murs Brique / Enduit
 	Murs Brique plâtrière
 	Murs Pierre

-   Prélèvements de sol amiantés
-
