Rapport de mission de repérage des matériaux et produits contenant de l'amiante avant réalisation de travaux

Référence : RAAT_8LAM0401

Le 06/07/2021

Adresse : 21 rue Docteur Roux 77500 CHELLES

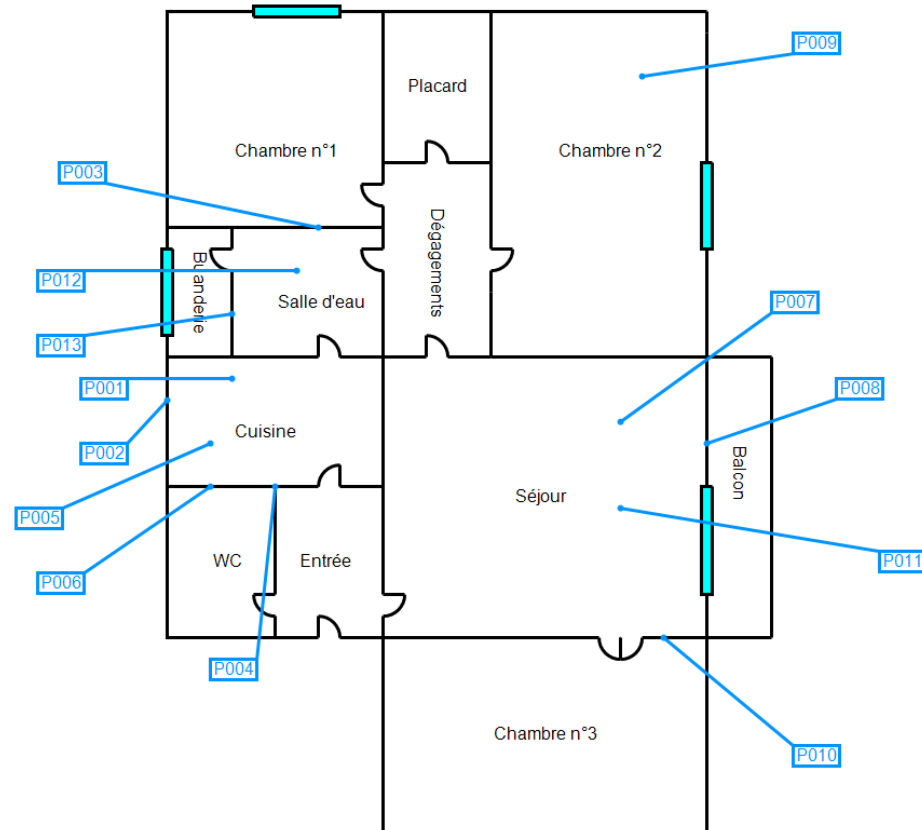
Planche de repérage

Client :	HABITAT 77 OPH DE SEINE ET	Titre :	Localisation prélèvement	
N° dossier :	RAAT_8LAM0401	Adresse :	Bâtiment 21 rue Docteur Roux 77500 CHELLES	
N° planche :	1/1			Version : 0
Type :	Croquis			
Date :	22/07/2021	Localisation / Bâtiment :		
Intervenant :	MARTIN Olivier	Niveau :		
Origine du plan :	Cabinet de diagnostics	Commentaire :
