Rapport de Repérage des matériaux et produits contenant de l'amiante avant réalisation de travaux dans un immeuble bâti

Numéro de dossier : MA2309159899
Rapport édité le : 11/10/2023

9-12 square de lorient
77000 melun
Bat. 9.10.11.1

embellissement sol,mur,plafond,faience intérieure et extérieur des partie commune des batiments 9,10,11,12

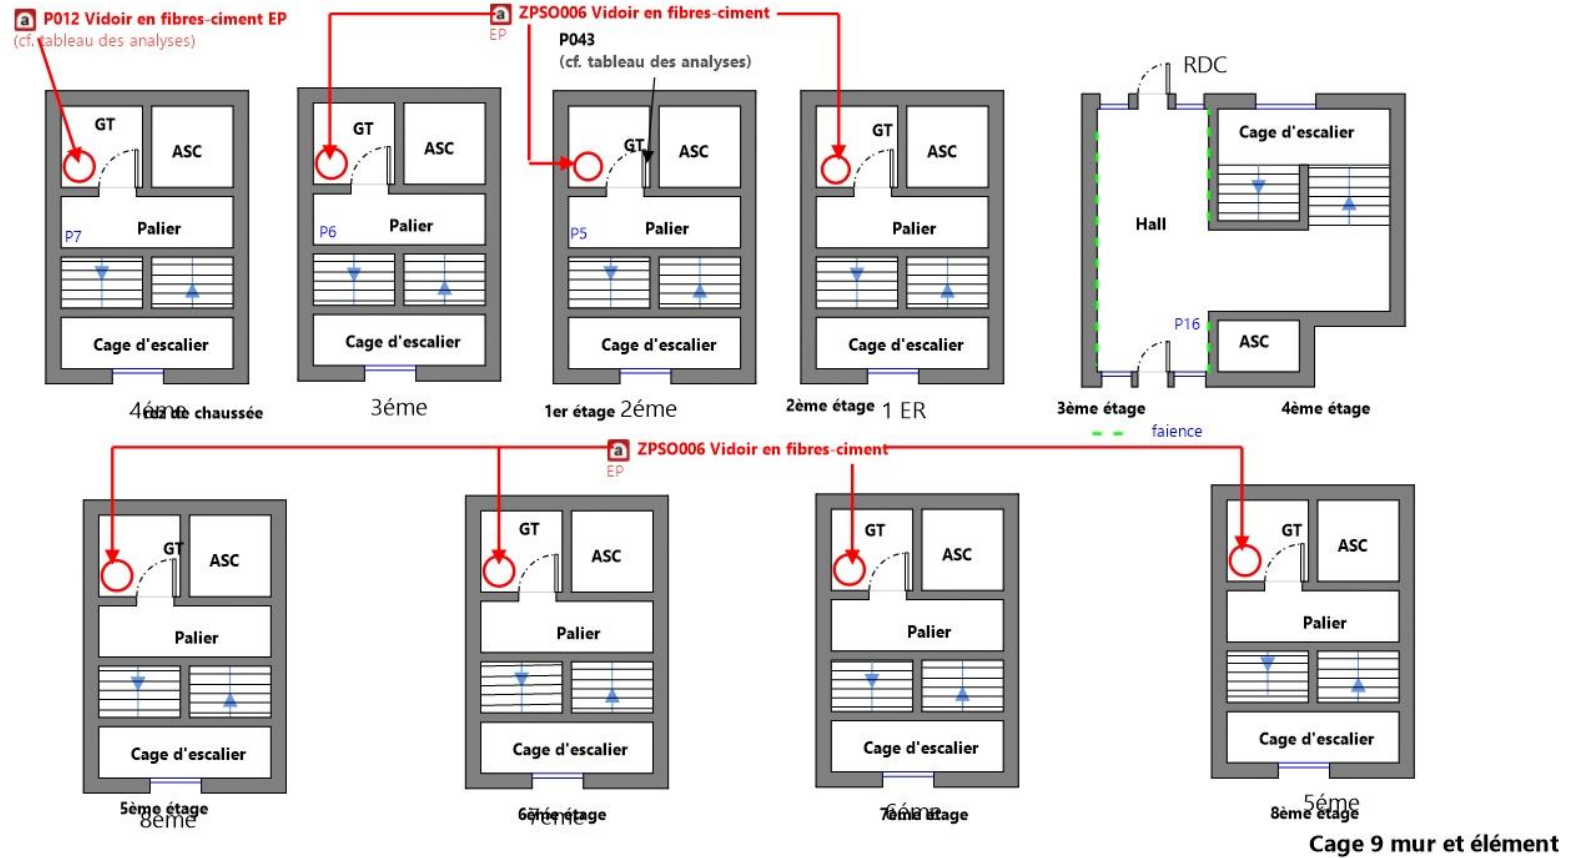
Planche de repérage des matériaux et produits amiantés
Affaire	MA2309159899
Opération	MATEUS gregory
Site	9-12 square de lorient 77000 melun
Date de réalisation	11/10/2023
Matériaux et produits contenant de l'amiante	
	Surface amianté
	Linéaire / paroi amianté (type 1)
	Linéaire / paroi amianté (type 2)
	Conduit amianté
Sondages destructifs / Prélèvements	
	Prélèvement Positif
	Prélèvement négatif
	Sondage destructif
Types de murs	
	Mur Porteur
	Mur Cloison (type 1)
	Mur Cloison (type 2)
	Gaine technique
Éléments ou pièces non visités	
	Local non visité
	Élément non visité

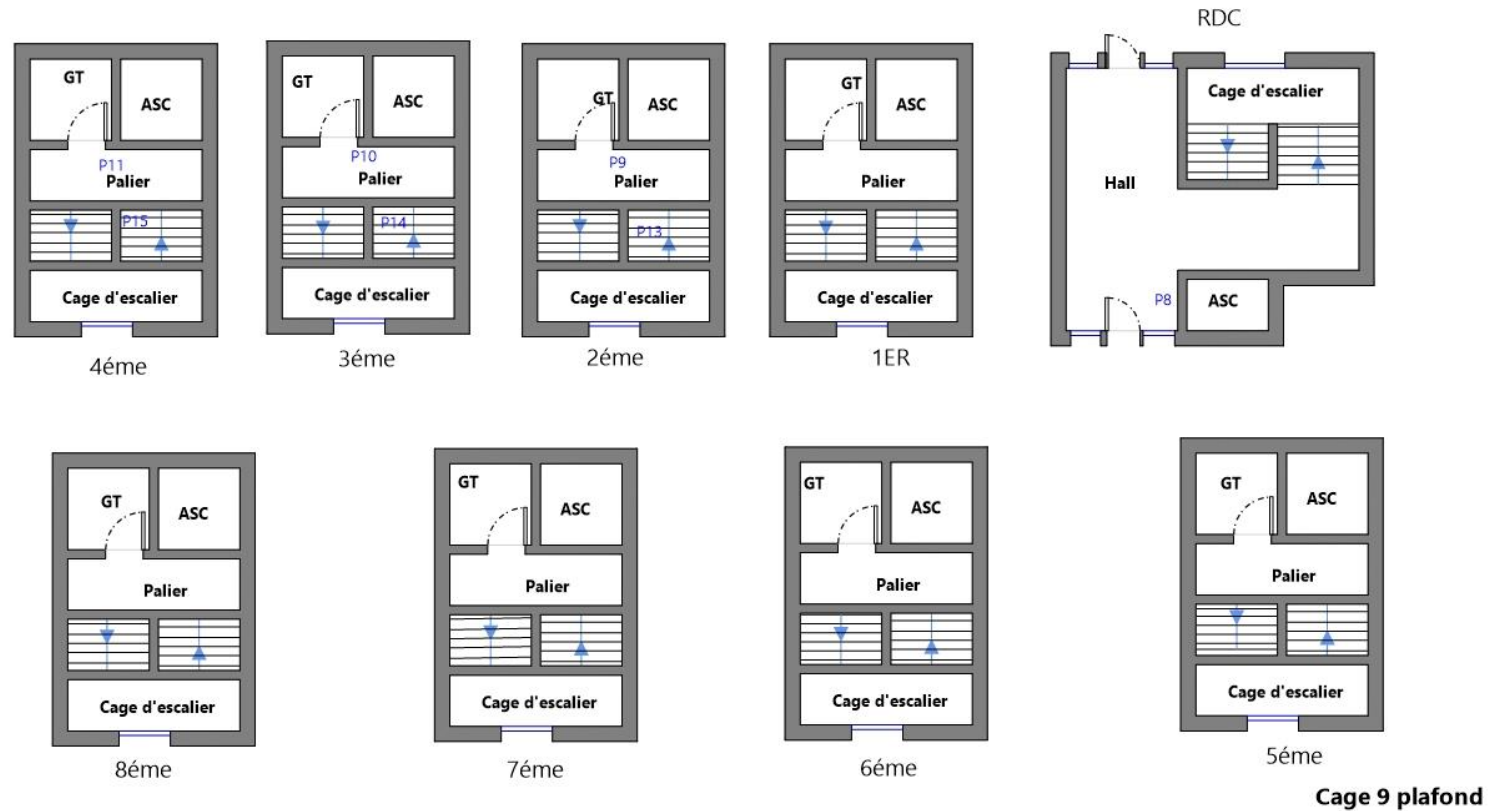
Planche de repérage des matériaux et produits amiantés
Affaire	MA2309159899
Opération	MATEUS gregory
Site	9-12 square de lorient
	77000 melun
Date de réalisation	11/10/2023
Matériaux et produits contenant de l'amiante	
	Surface amianté
	Linéaire / paroi amianté (type 1)
	Linéaire / paroi amianté (type 2)
	Conduit amianté
Sondages destructifs / Prélèvements	
	Prélèvement Positif
	Prélèvement négatif
	Sondage destructif
Types de murs	
	Mur Porteur
	Mur Cloison (type 1)
	Mur Cloison (type 2)
	Gaine technique
Eléments ou pièces non visités	
	Local non visité
	Elément non visité

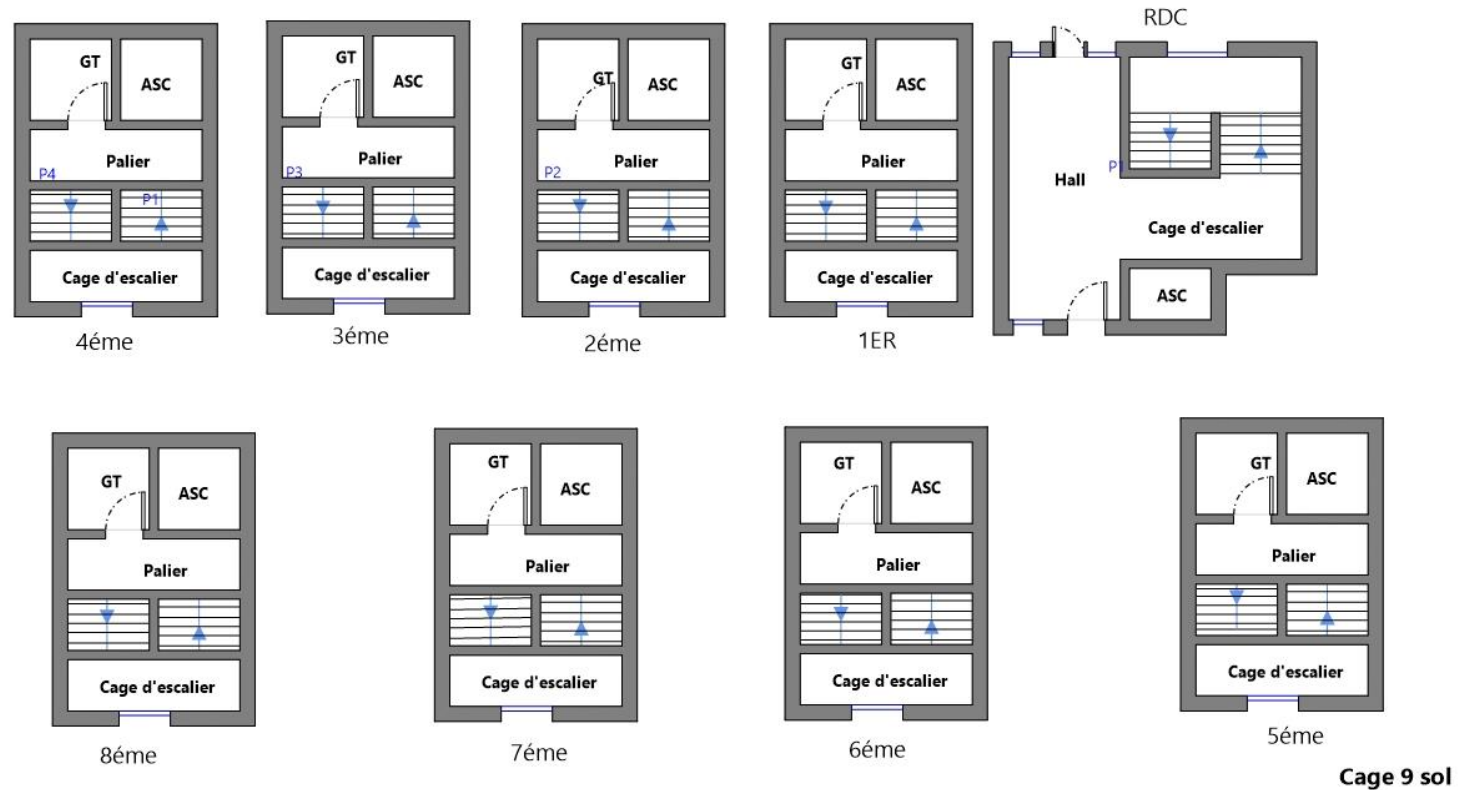
Planche de repérage des matériaux et produits amiantés
Affaire	MA2309159899
Opération	MATEUS gregory
Site	9-12 square de lorient
	77000 melun
Date de réalisation	11/10/2023
Matériaux et produits contenant de l'amiante	
	Surface amianté
	Linéaire / paroi amianté (type 1)
	Linéaire / paroi amianté (type 2)
	Conduit amianté
Sondages destructifs / Prélèvements	
	Prélèvement Positif
	Prélèvement négatif
	Sondage destructif
Types de murs	
	Mur Porteur
	Mur Cloison (type 1)
	Mur Cloison (type 2)
	Gaine technique
Eléments ou pièces non visités	
	Local non visité
	Elément non visité

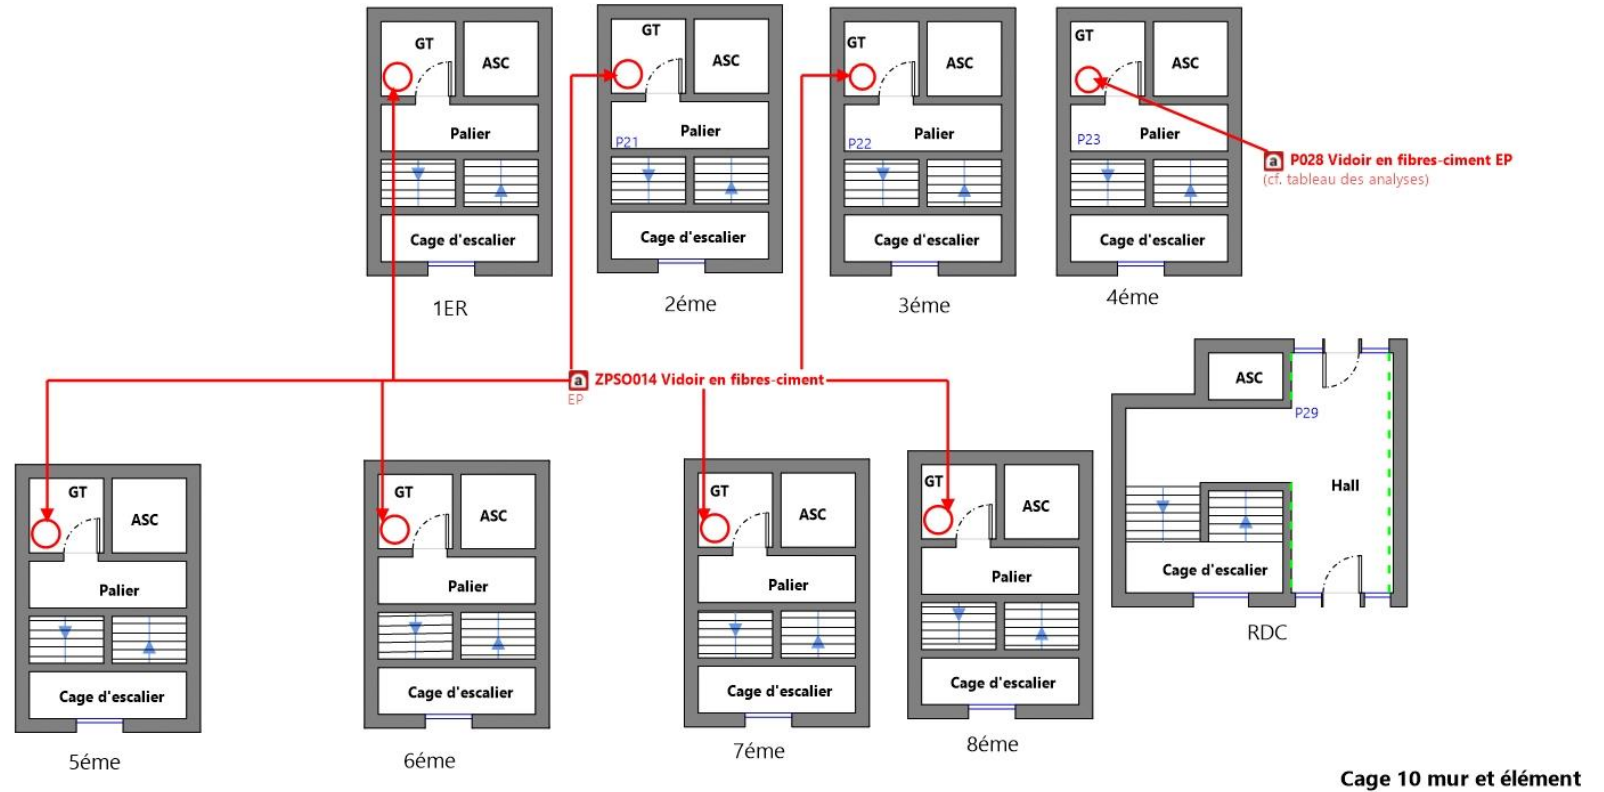
Planche de repérage des matériaux et produits amiantés
Affaire	MA2309159899
Opération	MATEUS gregory
Site	9-12 square de lorient 77000 melun
Date de réalisation	11/10/2023
Matériaux et produits contenant de l'amiante	
	Surface amianté
	Linéaire / paroi amianté (type 1)
	Linéaire / paroi amianté (type 2)
	Conduit amianté
Sondages destructifs / Prélèvements	
	Prélèvement Positif
	Prélèvement négatif
	Sondage destructif
Types de murs	
	Mur Porteur
	Mur Cloison (type 1)
	Mur Cloison (type 2)
	Gaine technique
Eléments ou pièces non visités	
	Local non visité
	Elément non visité

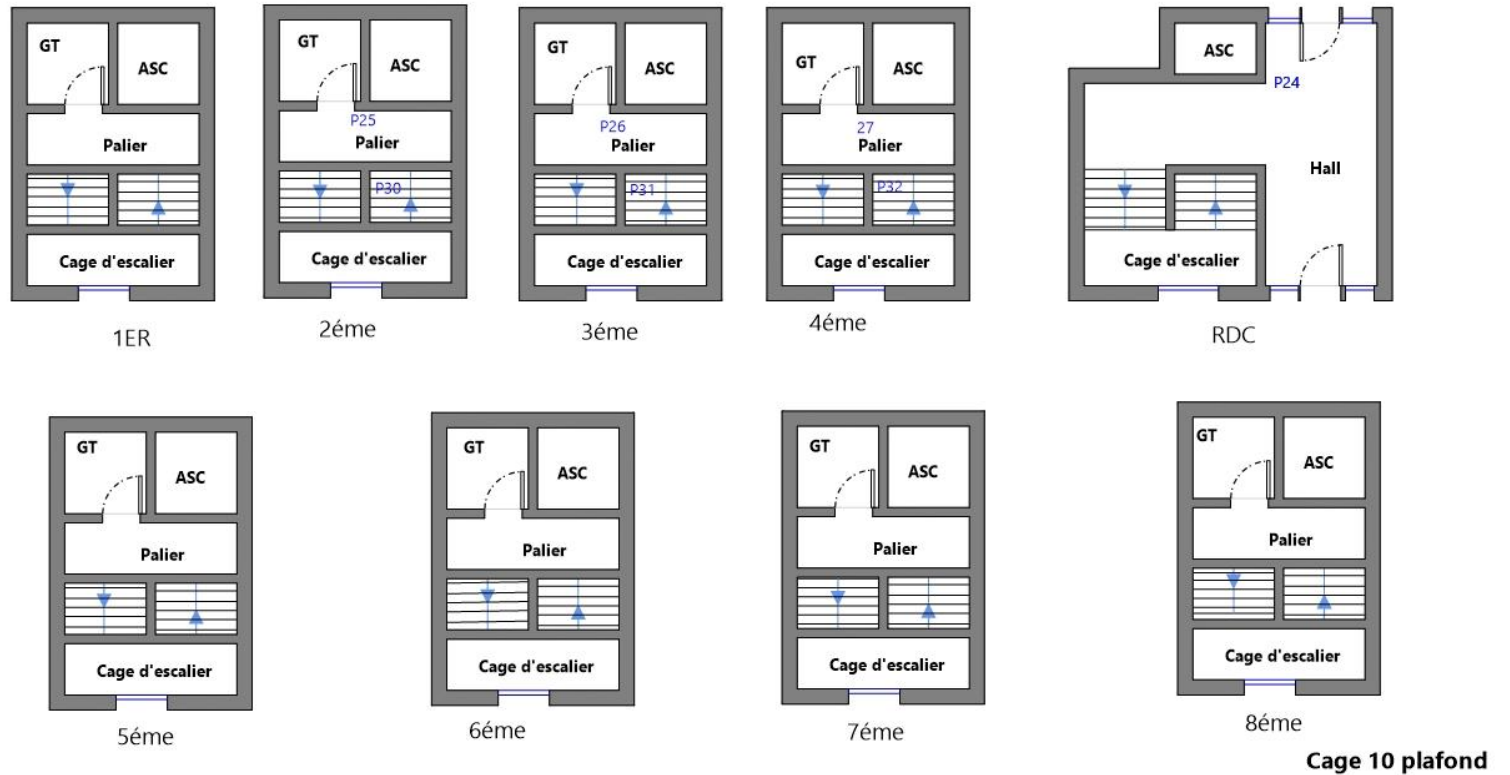
Planche de repérage des matériaux et produits amiantés
Affaire	MA2309159899
Opération	MATEUS gregory
Site	9-12 square de lorient
	77000 melun
Date de réalisation	11/10/2023
Matériaux et produits contenant de l'amiante	
	Surface amianté
	Linéaire / paroi amianté (type 1)
	Linéaire / paroi amianté (type 2)
	Conduit amianté
Sondages destructifs / Prélèvements	
	Prélèvement Positif
	Prélèvement négatif
	Sondage destructif
Types de murs	
	Mur Porteur
	Mur Cloison (type 1)
	Mur Cloison (type 2)
	Gaine technique
Eléments ou pièces non visités	
	Local non visité
	Elément non visité

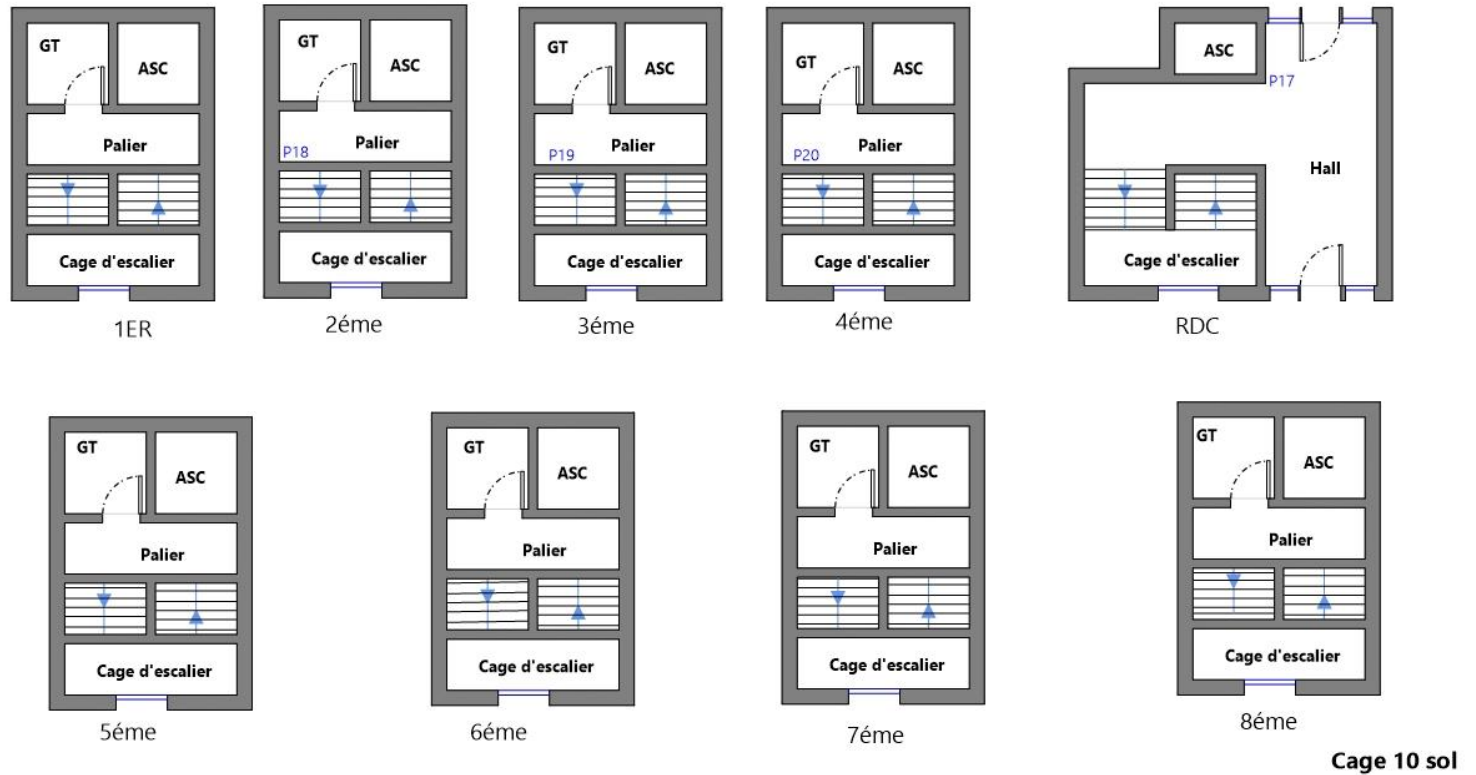
Planche de repérage des matériaux et produits amiantés
Affaire	MA2309159899
Opération	MATEUS gregory
Site	9-12 square de lorient
	77000 melun
Date de réalisation	11/10/2023
Matériaux et produits contenant de l'amiante	
	Surface amianté
	Linéaire / paroi amianté (type 1)
	Linéaire / paroi amianté (type 2)
	Conduit amianté
Sondages destructifs / Prélèvements	
	Prélèvement Positif
	Prélèvement négatif
	Sondage destructif
Types de murs	
	Mur Porteur
	Mur Cloison (type 1)
	Mur Cloison (type 2)
	Gaine technique
Eléments ou pièces non visités	
	Local non visité
	Elément non visité

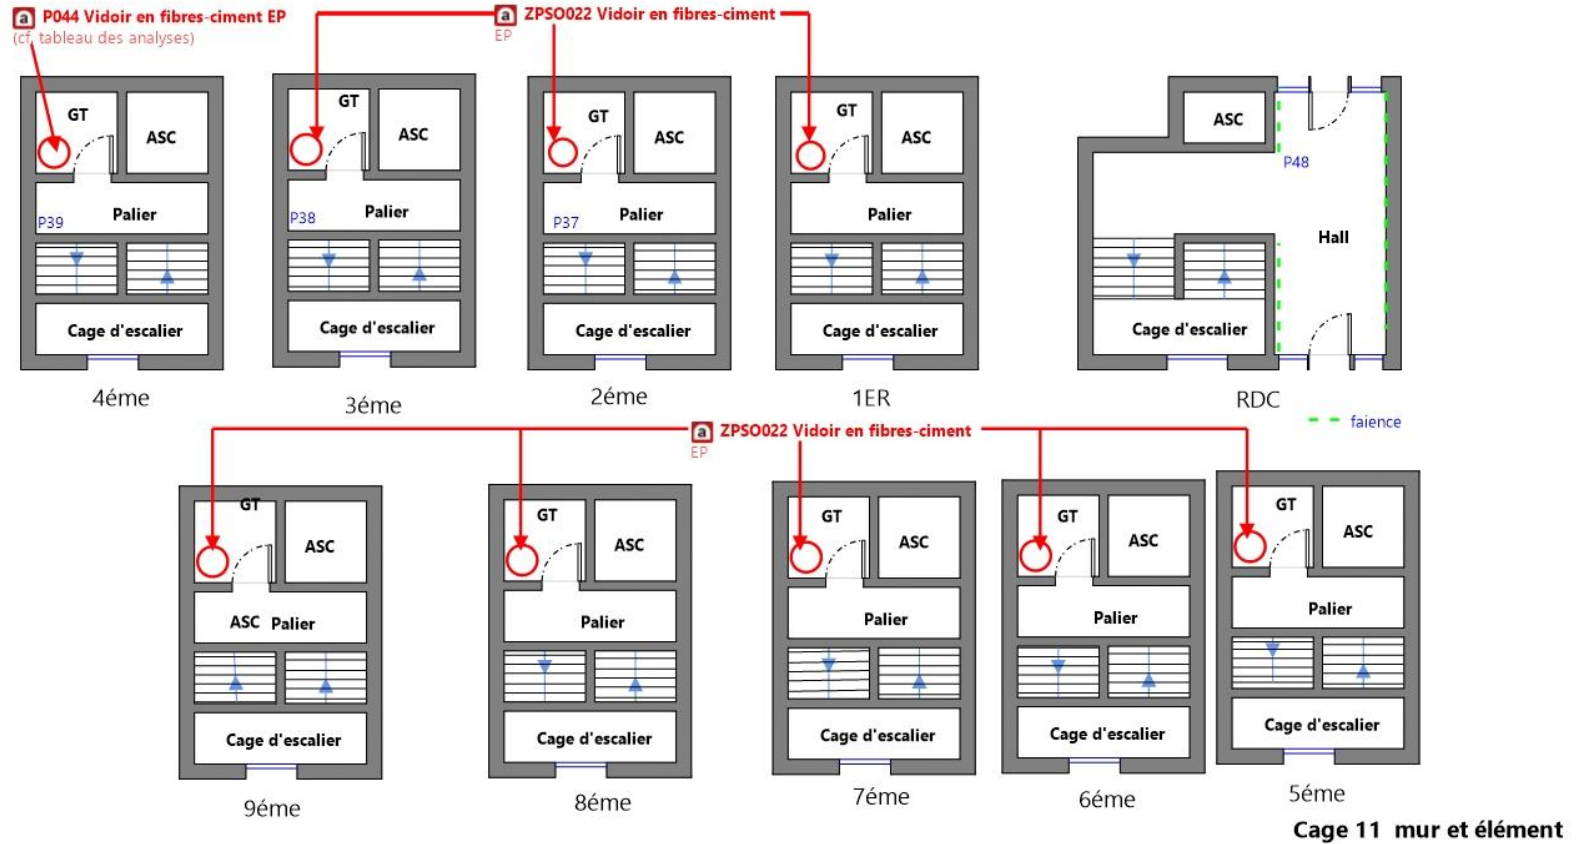
Planche de repérage des matériaux et produits amiantés
Affaire	MA2309159899
Opération	MATEUS gregory
Site	9-12 square de lorient 77000 melun
Date de réalisation	11/10/2023
Matériaux et produits contenant de l'amiante	
	Surface amianté
	Linéaire / paroi amianté (type 1)
	Linéaire / paroi amianté (type 2)
	Conduit amianté
Sondages destructifs / Prélèvements	
	Px Prélèvement Positif
	Px Prélèvement négatif
	S Sondage destructif
Types de murs	
	Mur Porteur
	Mur Cloison (type 1)
	Mur Cloison (type 2)
	Gaine technique
Éléments ou pièces non visités	
	Local non visité
	Élément non visité

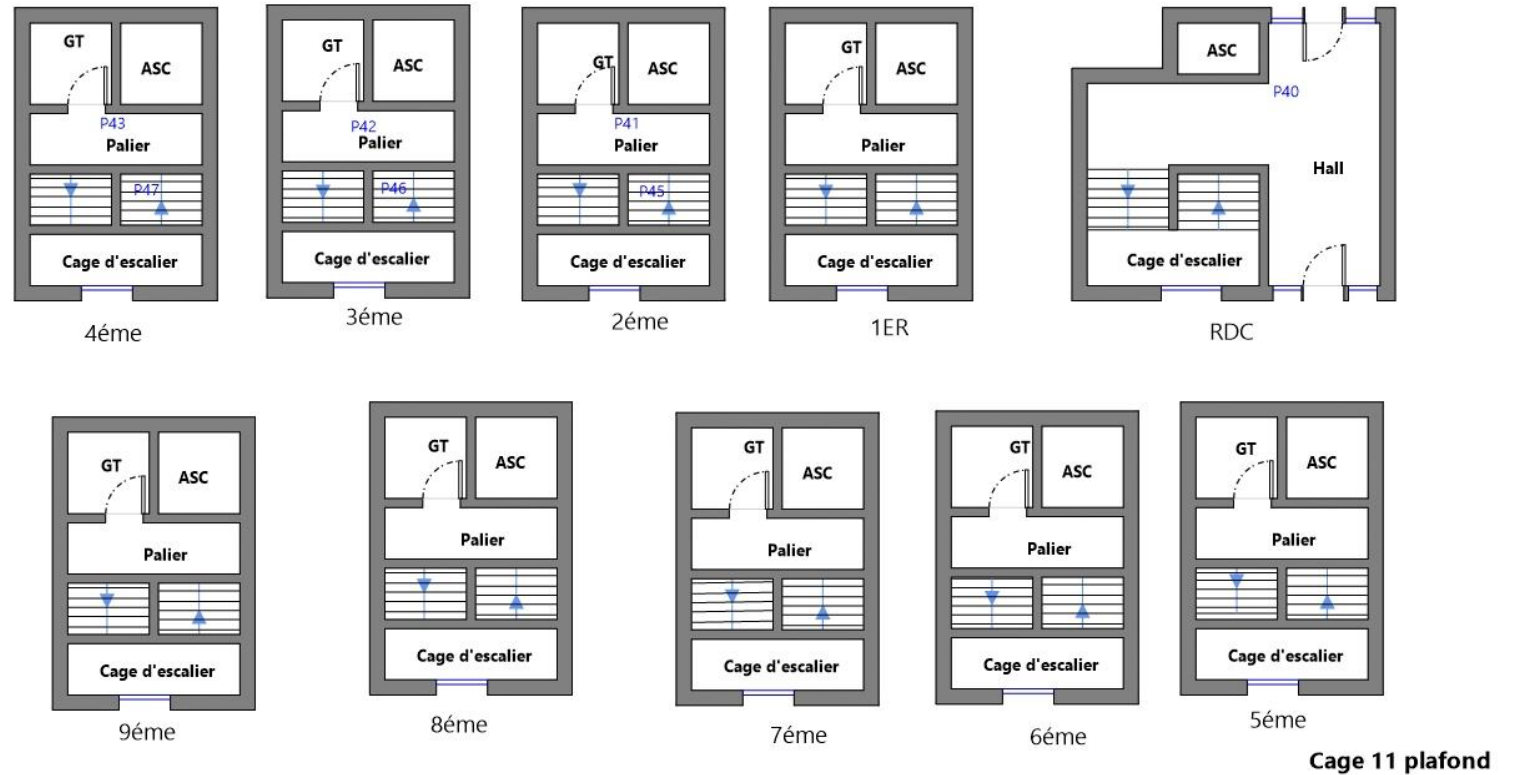
Planche de repérage des matériaux et produits amiantés
Affaire	MA2309159899
Opération	MATEUS gregory
Site	9-12 square de lorient
	77000 melun
Date de réalisation	11/10/2023
Matériaux et produits contenant de l'amiante	
	Surface amianté
	Linéaire / paroi amianté (type 1)
	Linéaire / paroi amianté (type 2)
	Conduit amianté
Sondages destructifs / Prélèvements	
	Prélèvement Positif
	Prélèvement négatif
	Sondage destructif
Types de murs	
	Mur Porteur
	Mur Cloison (type 1)
	Mur Cloison (type 2)
	Gaine technique
Eléments ou pièces non visités	
	Local non visité
	Elément non visité

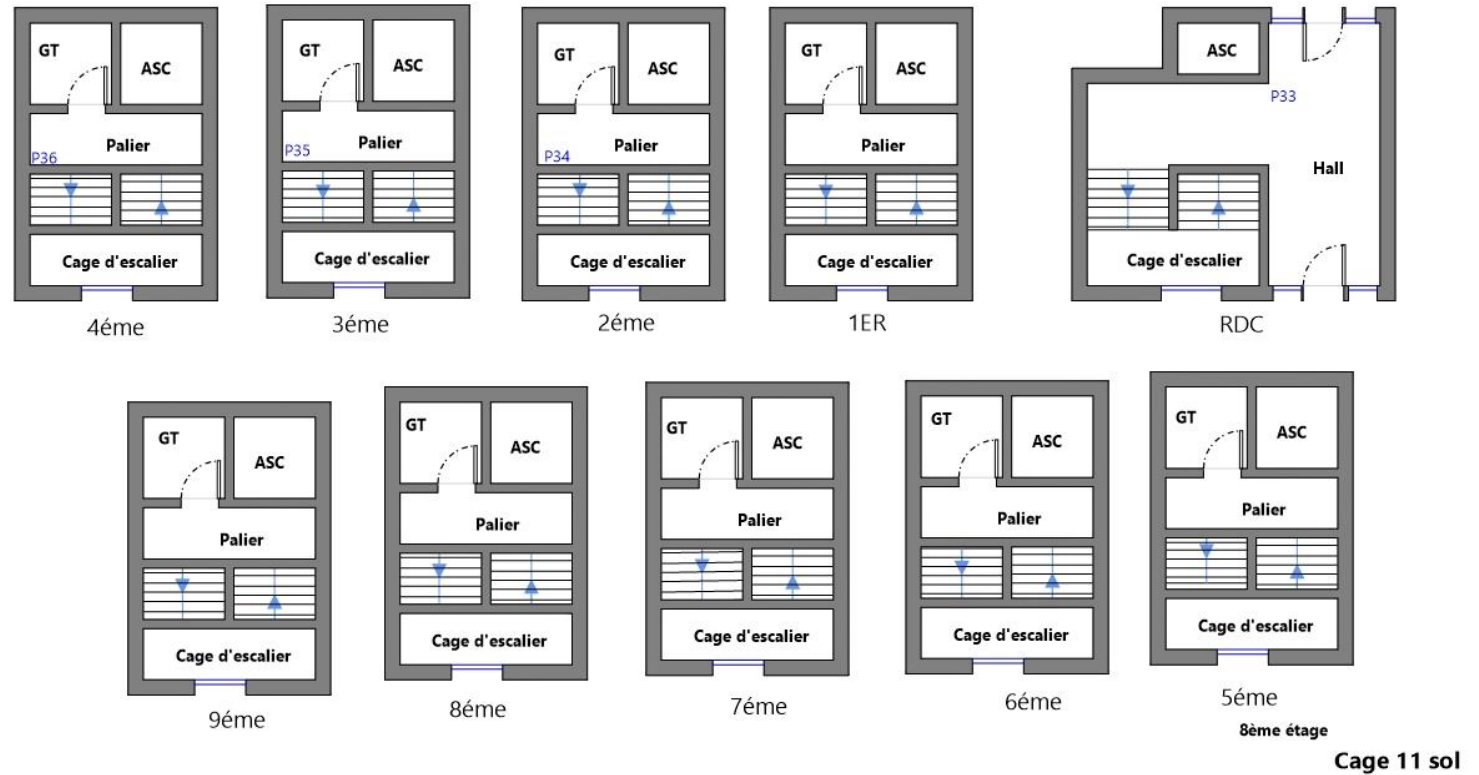
Planche de repérage des matériaux et produits amiantés
Affaire	MA2309159899
Opération	MATEUS gregory
Site	9-12 square de lorient
	77000 melun
Date de réalisation	11/10/2023
Matériaux et produits contenant de l'amiante	
	Surface amianté
	Linéaire / paroi amianté (type 1)
	Linéaire / paroi amianté (type 2)
	Conduit amianté
Sondages destructifs / Prélèvements	
	Prélèvement Positif
	Prélèvement négatif
	Sondage destructif
Types de murs	
	Mur Porteur
	Mur Cloison (type 1)
	Mur Cloison (type 2)
	Gaine technique
Eléments ou pièces non visités	
	Local non visité
	Elément non visité

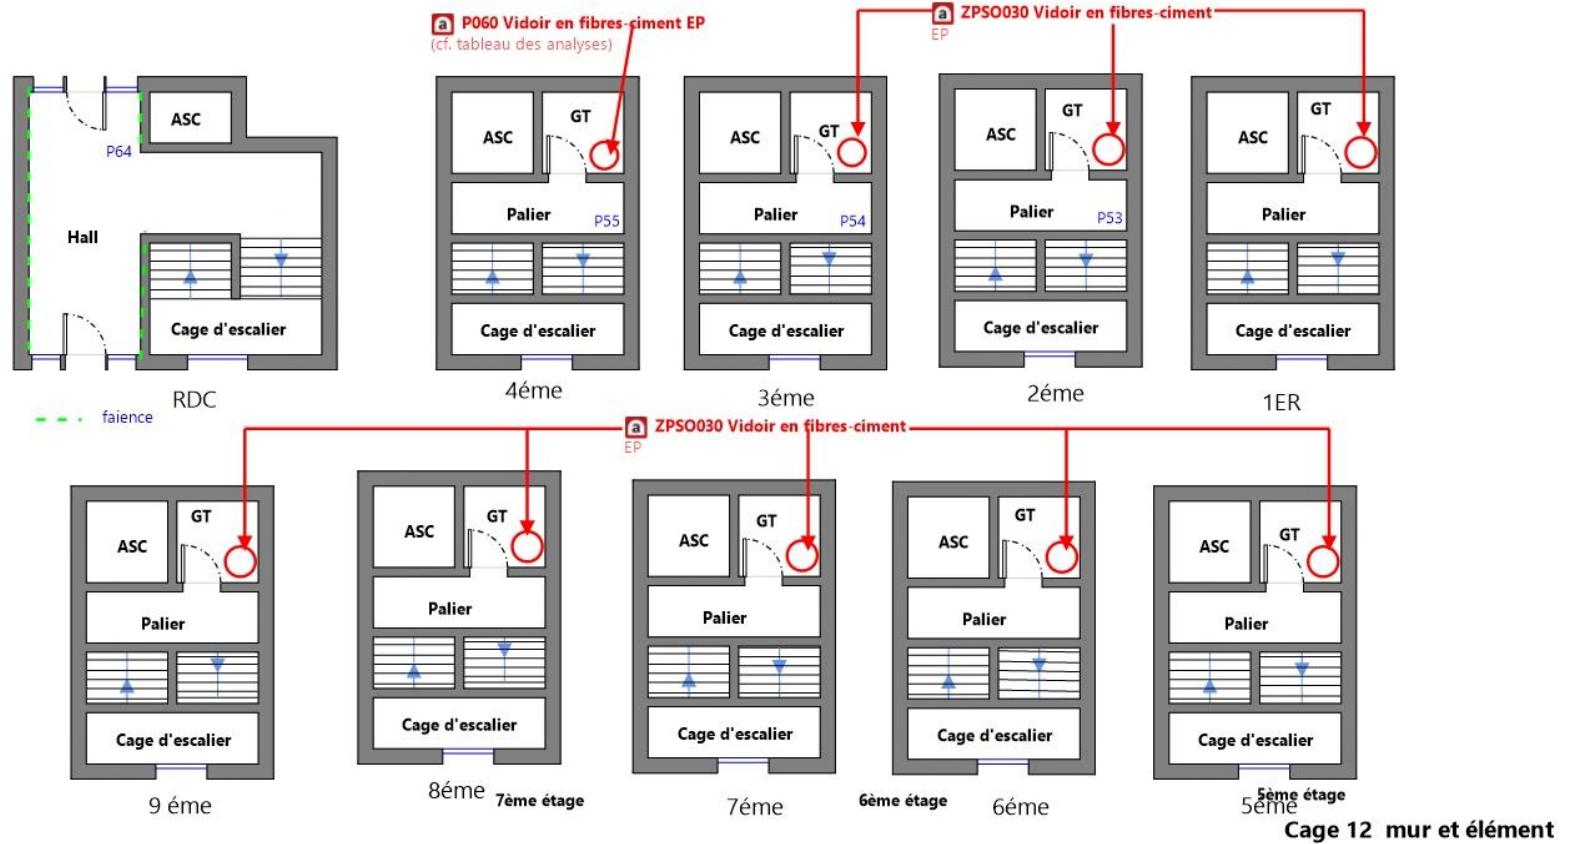
Planche de repérage des matériaux et produits amiantés
Affaire	MA2309159899
Opération	MATEUS gregory
Site	9-12 square de lorient 77000 melun
Date de réalisation	11/10/2023
Matériaux et produits contenant de l'amiante	
	Surface amianté
	Linéaire / paroi amianté (type 1)
	Linéaire / paroi amianté (type 2)
	Conduit amianté
Sondages destructifs / Prélèvements	
	Px Prélèvement Positif
	Px Prélèvement négatif
	S Sondage destructif
Types de murs	
	Mur Porteur
	Mur Cloison (type 1)
	Mur Cloison (type 2)
	Gaine technique
Eléments ou pièces non visités	
	Local non visité
	Élément non visité

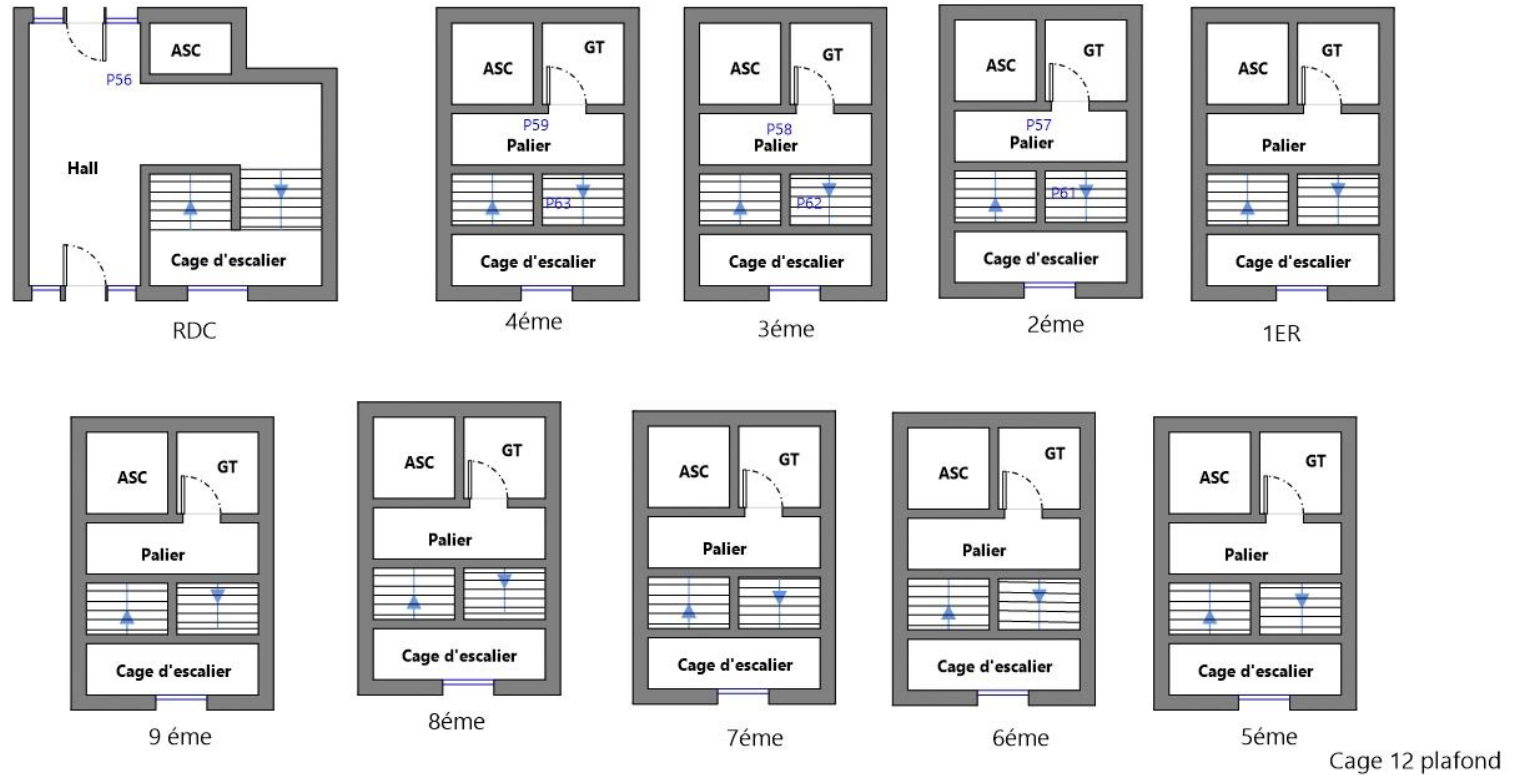
Planche de repérage des matériaux et produits amiantés
Affaire	MA2309159899
Opération	MATEUS gregory
Site	9-12 square de lorient 77000 melun
Date de réalisation	11/10/2023
Matériaux et produits contenant de l'amiante	
	Surface amianté
	Linéaire / paroi amianté (type 1)
	Linéaire / paroi amianté (type 2)
	Conduit amianté
Sondages destructifs / Prélèvements	
	Prélèvement Positif
	Prélèvement négatif
	Sondage destructif
Types de murs	
	Mur Porteur
	Mur Cloison (type 1)
	Mur Cloison (type 2)
	Gaine technique
Eléments ou pièces non visités	
	Local non visité
	Elément non visité

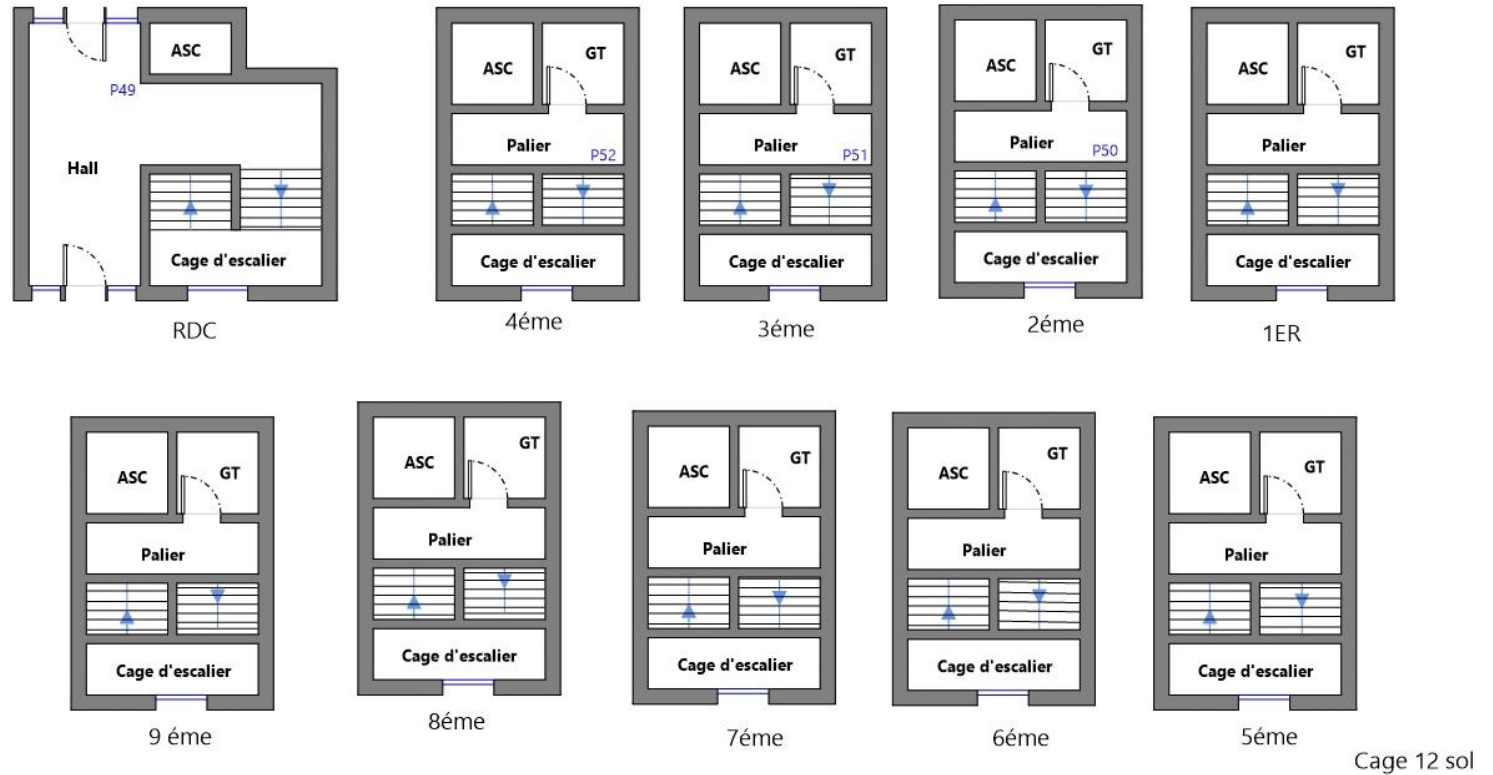
Planche de repérage des matériaux et produits amiantés
Affaire	MA2309159899
Opération	MATEUS gregory
Site	9-12 square de lorient 77000 melun
Date de réalisation	11/10/2023
Matériaux et produits contenant de l'amiante	
	Surface amianté
	Linéaire / paroi amianté (type 1)
	Linéaire / paroi amianté (type 2)
	Conduit amianté
Sondages destructifs / Prélèvements	
	Prélèvement Positif
	Prélèvement négatif
	Sondage destructif
Types de murs	
	Mur Porteur
	Mur Cloison (type 1)
	Mur Cloison (type 2)
	Gaine technique
Eléments ou pièces non visités	
	Local non visité
	Elément non visité

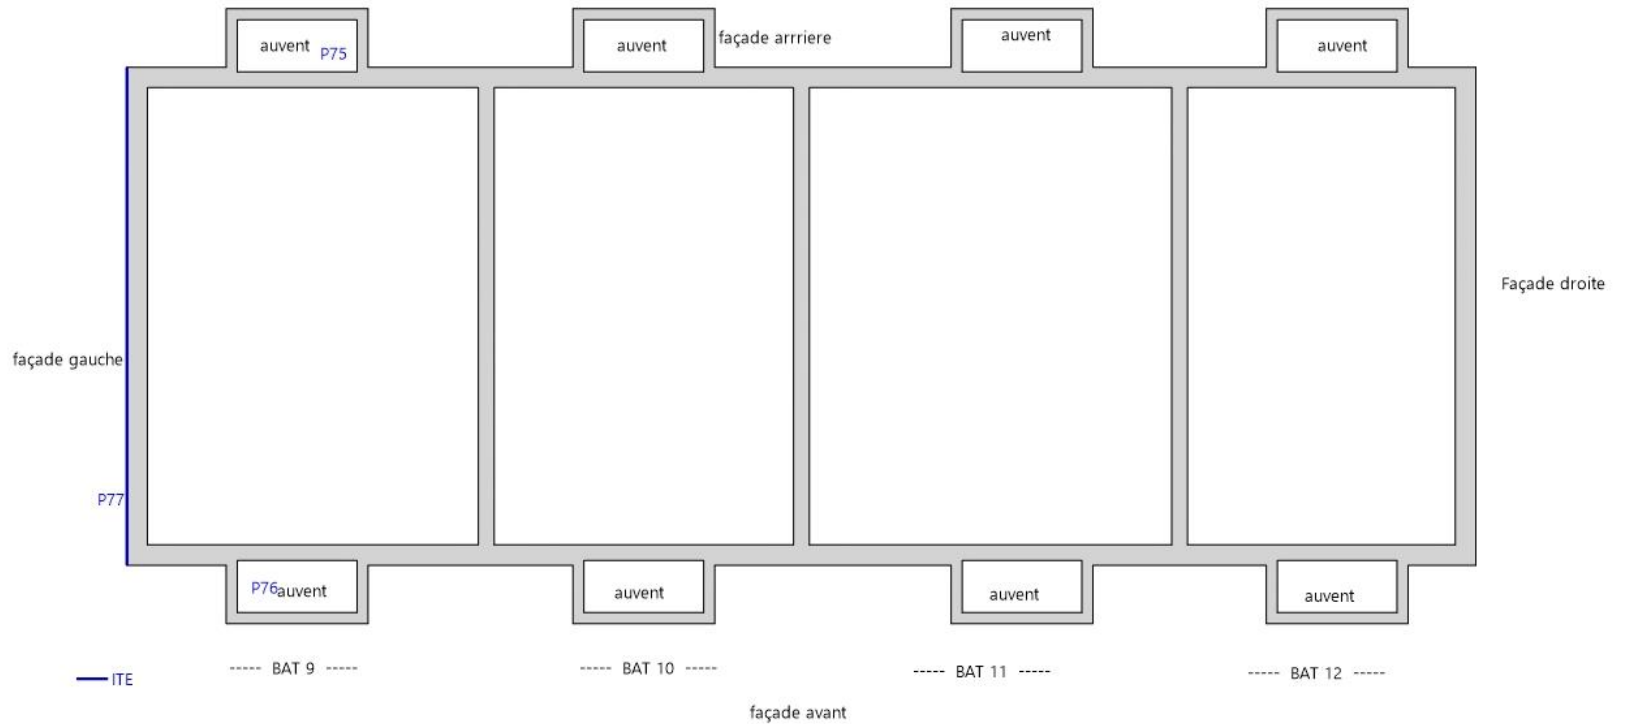
Plan de masse BAT 9,10,11,12

Planche de repérage des matériaux et produits amiantés
Affaire	MA2309159899
Opération	MATEUS gregory
Site	9-12 square de lorient
	77000 melun
Date de réalisation	11/10/2023
Matériaux et produits contenant de l'amiante	
	Surface amianté
	Linéaire / paroi amianté (type 1)
	Linéaire / paroi amianté (type 2)
	Conduit amianté
Sondages destructifs / Prélèvements	
	Prélèvement Positif
	Prélèvement négatif
	Sondage destructif
Types de murs	
	Mur Porteur
	Mur Cloison (type 1)
	Mur Cloison (type 2)
	Gaine technique
Éléments ou pièces non visités	
	Local non visité
	Élément non visité

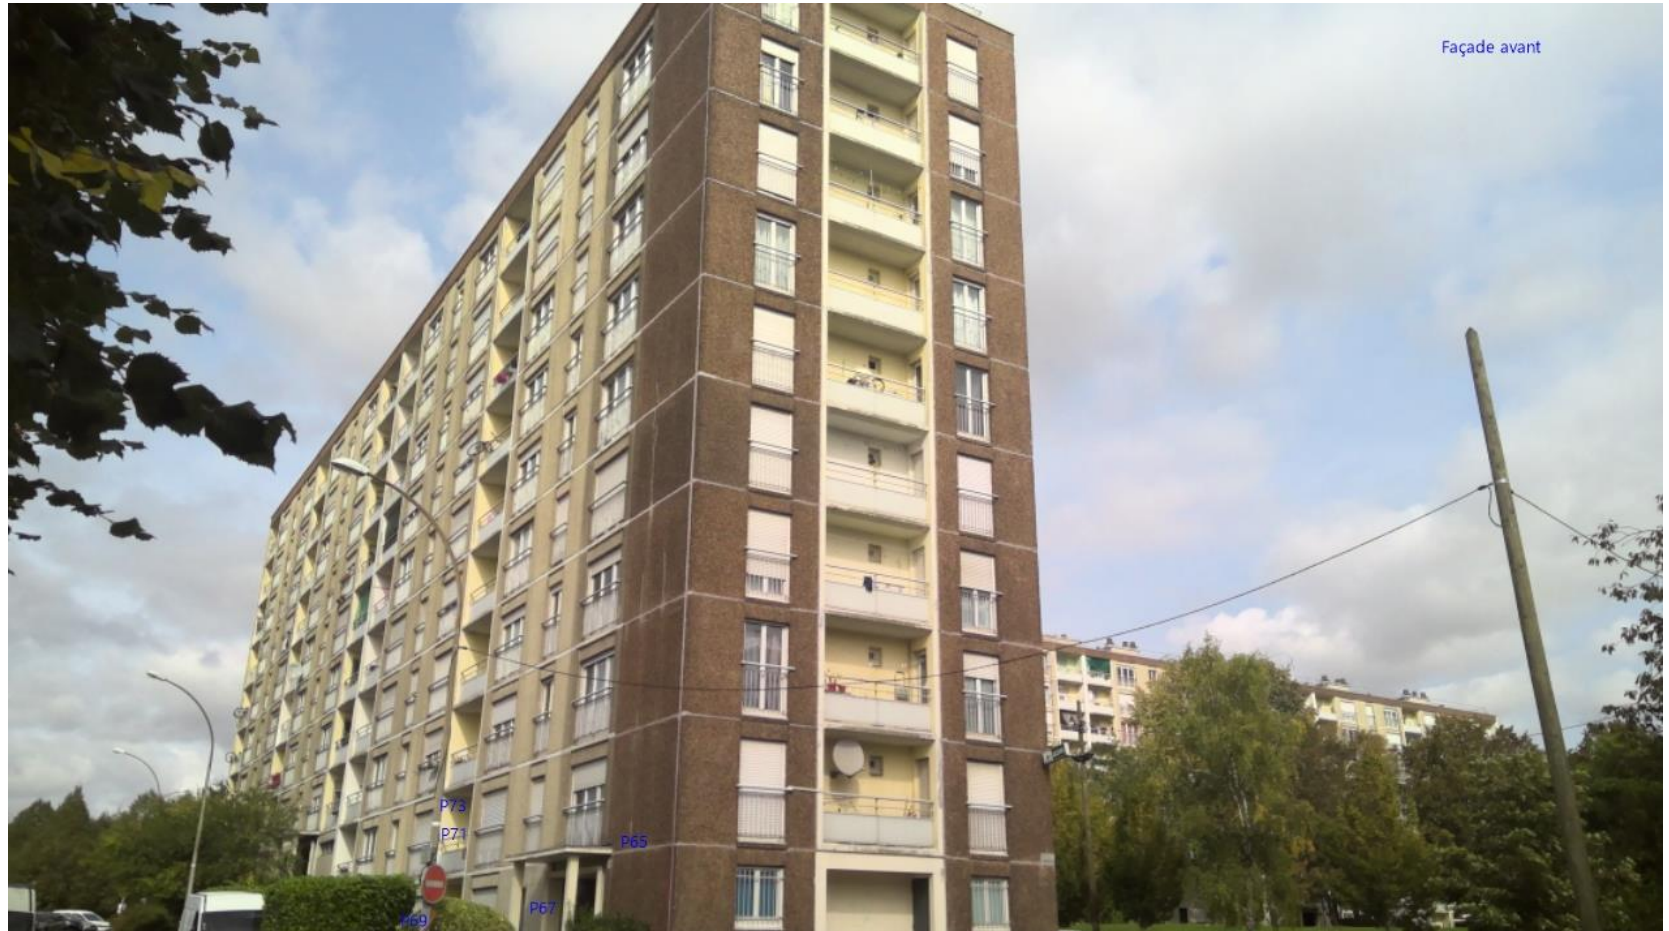
Planche de repérage des matériaux et produits amiantés
Affaire	MA2309159899
Opération	MATEUS gregory
Site	9-12 square de lorient
	77000 melun
Date de réalisation	11/10/2023
Matériaux et produits contenant de l'amiante	
	Surface amianté
	Linéaire / paroi amianté (type 1)
	Linéaire / paroi amianté (type 2)
	Conduit amianté
Sondages destructifs / Prélèvements	
	Px Prélèvement Positif
	Px Prélèvement négatif
	Sondage destructif
Types de murs	
	Mur Porteur
	Mur Cloison (type 1)
	Mur Cloison (type 2)
	Gaine technique
Eléments ou pièces non visités	
	Local non visité
	Elément non visité

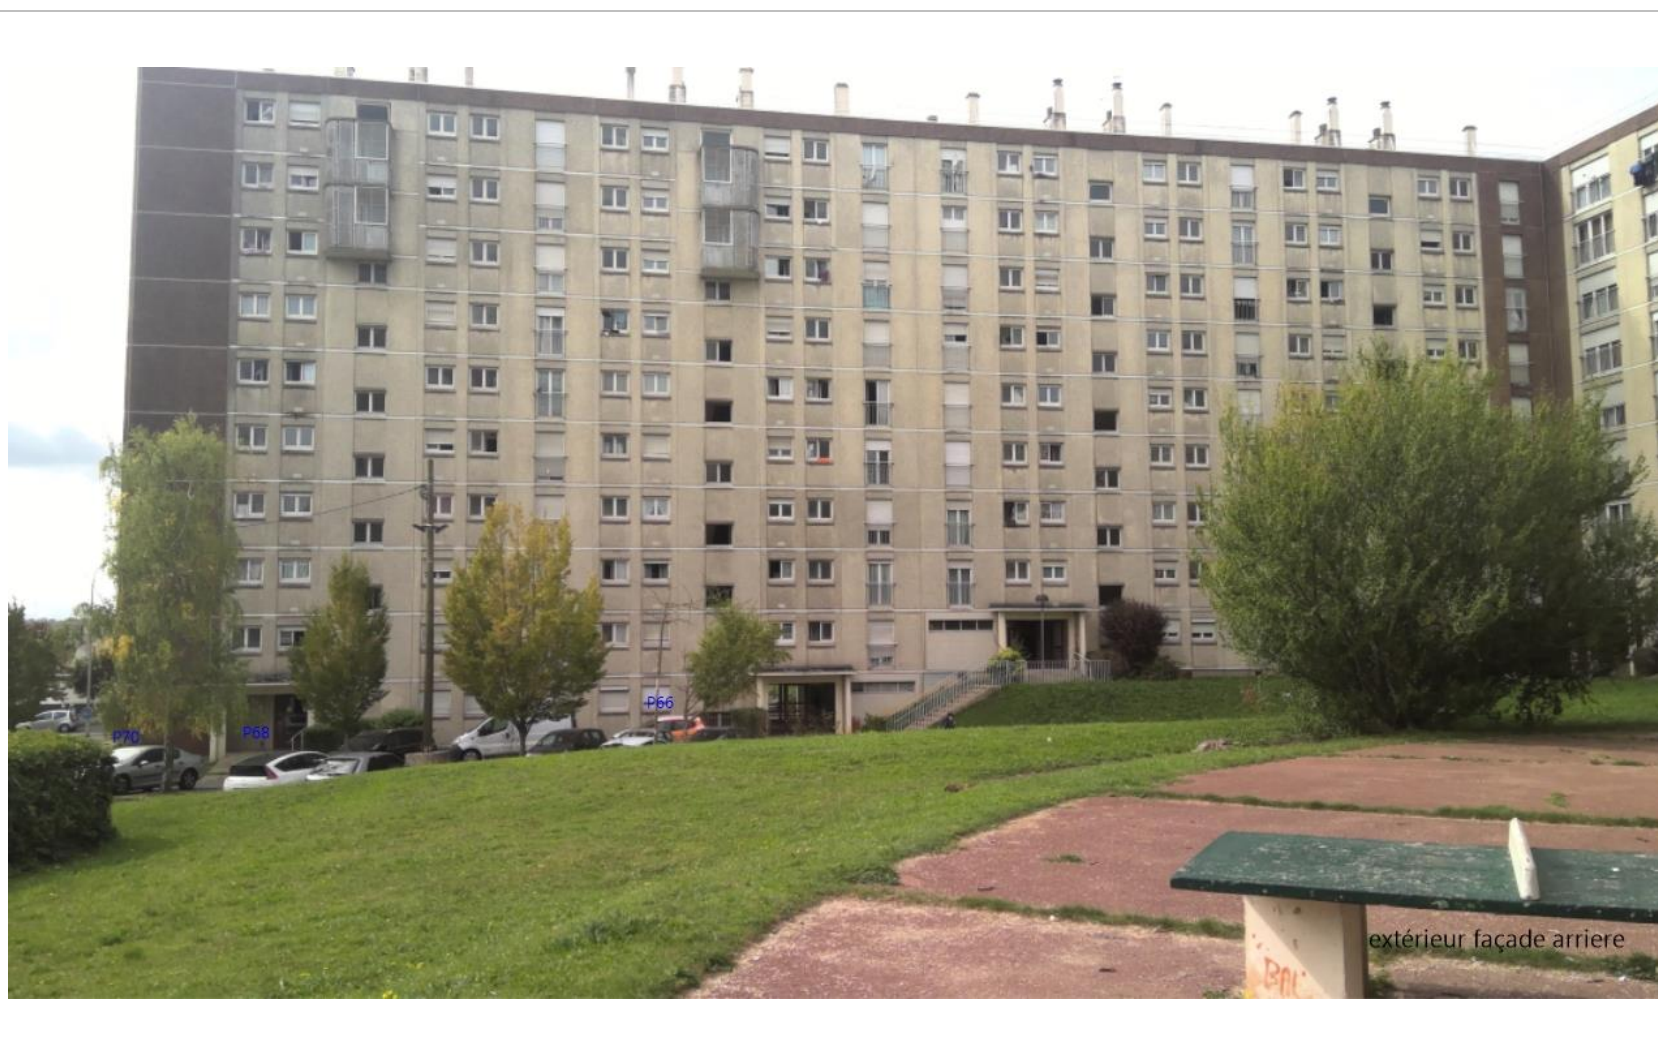
Planche de repérage des matériaux et produits amiantés
Affaire	MA2309159899
Opération	MATEUS gregory
Site	9-12 square de lorient
	77000 melun
Date de réalisation	11/10/2023
Matériaux et produits contenant de l'amiante	
	Surface amianté
	Linéaire / paroi amianté (type 1)
	Linéaire / paroi amianté (type 2)
	Conduit amianté
Sondages destructifs / Prélèvements	
	Prélèvement Positif
	Prélèvement négatif
	Sondage destructif
Types de murs	
	Mur Porteur
	Mur Cloison (type 1)
	Mur Cloison (type 2)
	Gaine technique
Eléments ou pièces non visités	
	Local non visité
	Elément non visité
