Rapport de Repérage des matériaux et produits contenant de l'amiante avant réalisation de travaux dans un immeuble bâti

Numéro de dossier : MA2309159899
Rapport édité le : 11/10/2023

9-12 square de lorient
77000 melun
Bat. 9.10.11.1

embellissement sol,mur,plafond,faience intérieure et extérieur des partie commune des batiments 9,10,11,12

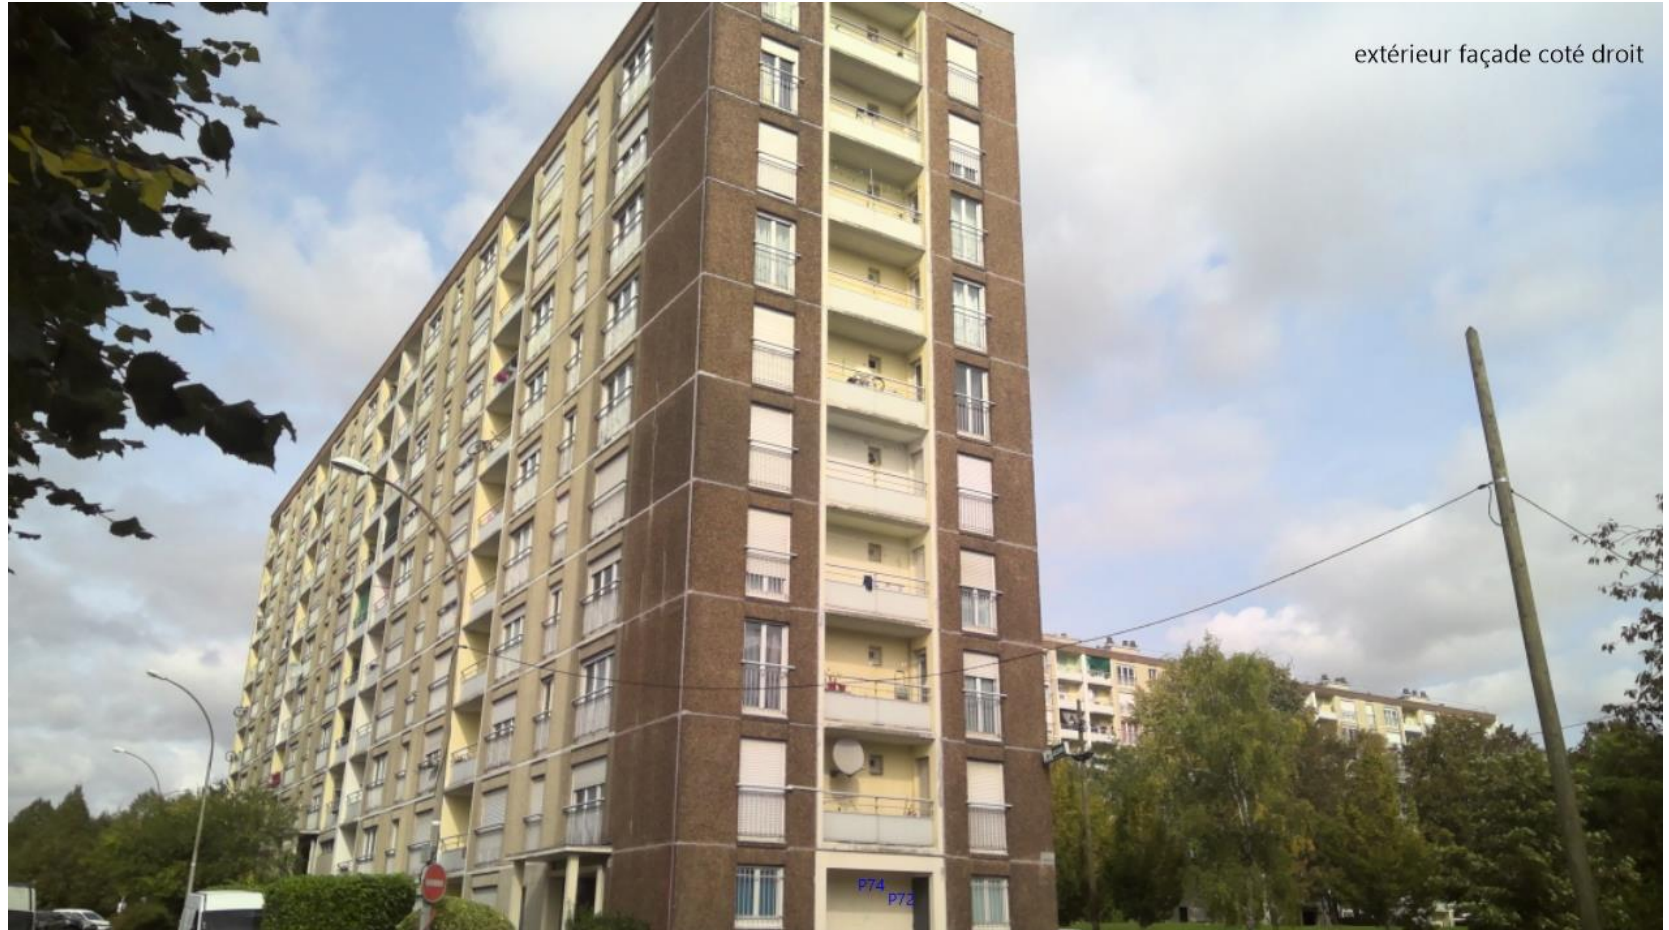
Planche de repérage des matériaux et produits amiantés
Affaire	MA2309159899
Opération	MATEUS gregory
Site	9-12 square de lorient
	77000 melun
Date de réalisation	11/10/2023
Matériaux et produits contenant de l'amiante	
	Surface amianté
	Linéaire / paroi amianté (type 1)
	Linéaire / paroi amianté (type 2)
	Conduit amianté
Sondages destructifs / Prélèvements	
	Prélèvement Positif
	Prélèvement négatif
	Sondage destructif
Types de murs	
	Mur Porteur
	Mur Cloison (type 1)
	Mur Cloison (type 2)
	Gaine technique
Eléments ou pièces non visités	
	Local non visité
	Elément non visité

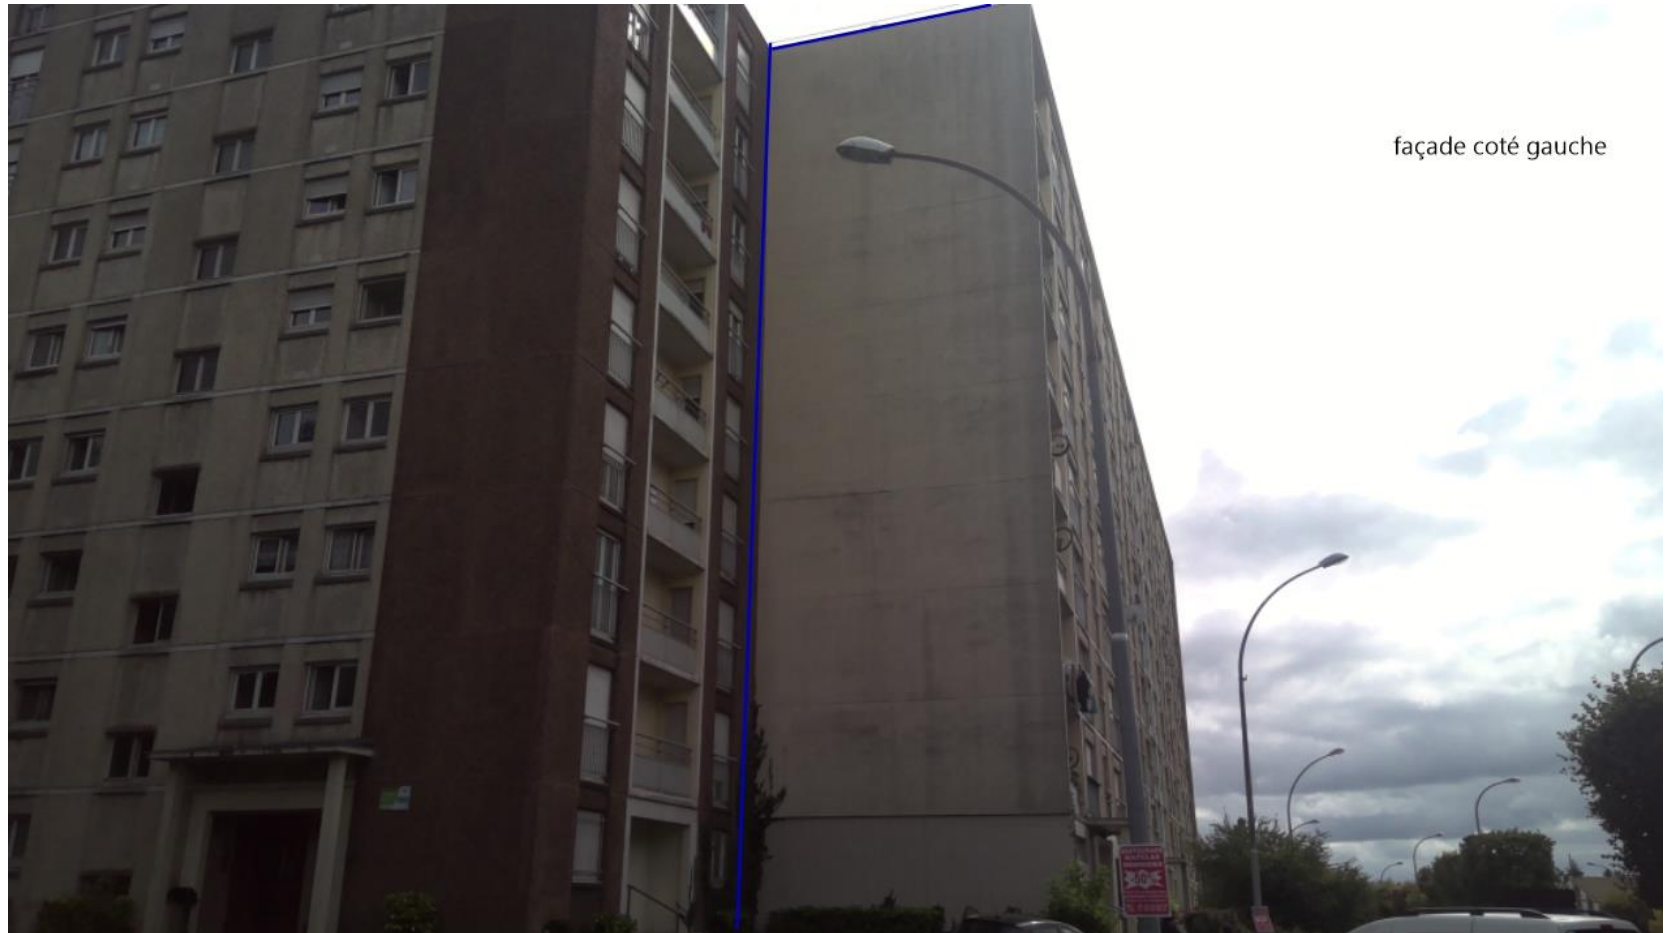
façade coté gauche

Planche de repérage des matériaux et produits amiantés
Affaire	MA2309159899
Opération	MATEUS gregory
Site	9-12 square de lorient
	77000 melun
Date de réalisation	11/10/2023
Matériaux et produits contenant de l'amiante	
	Surface amianté
	Linéaire / paroi amianté (type 1)
	Linéaire / paroi amianté (type 2)
	Conduit amianté
Sondages destructifs / Prélèvements	
	Px Prélèvement Positif
	Prélèvement négatif
	Sondage destructif
Types de murs	
	Mur Porteur
	Mur Cloison (type 1)
	Mur Cloison (type 2)
	Gaine technique
Éléments ou pièces non visités	
	Local non visité
	Élément non visité
