Rapport de repérage des matériaux et produits contenant de l'amiante avant réalisation de travaux dans un immeuble bâti

(Arrêté du 16 Juillet 2019 et Norme NF X 46-020 : Août 2017)

10 Square de Lorient - Logement 2 - ESC DI - R+3
77000 MELUN

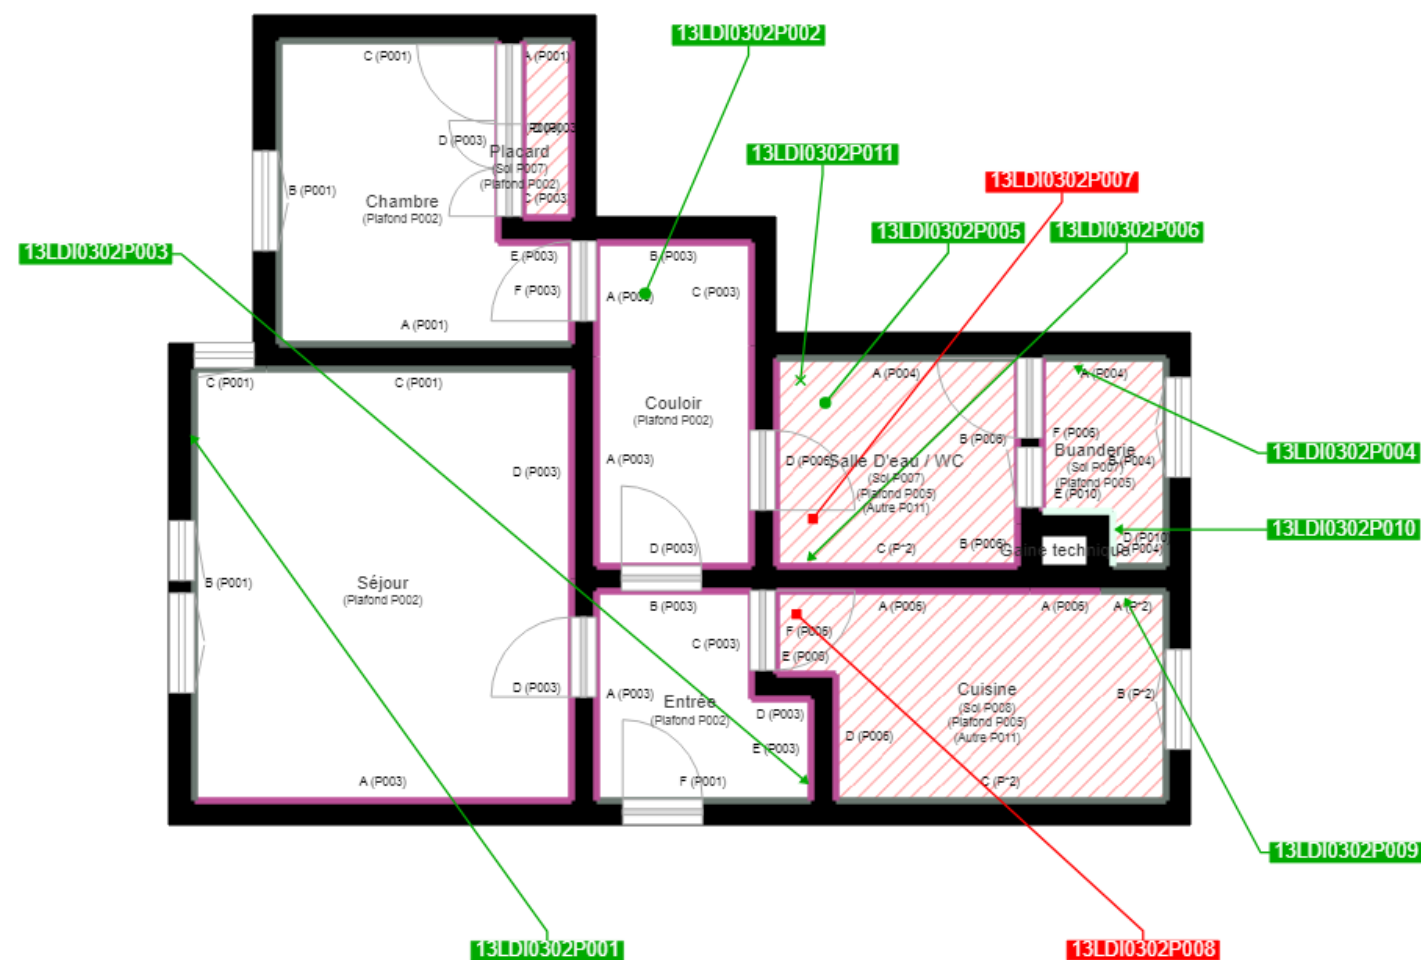
Légende des prélèvements :

- Prélèvement de sol amianté
- Prélèvement de sol non amianté
- Prélèvement de plafond amianté
- Prélèvement de plafond non amianté
- Prélèvement de mur amianté
- Prélèvement de mur non amianté
- X Autre type de prélèvement amianté
- X Autre type de prélèvement non amianté
- Sols amiantés
- Plafonds amiantés
- Sols et plafonds amiantés
