Rapport de Repérage des matériaux et produits contenant de l'amiante avant réalisation de travaux dans un immeuble bâti

Numéro de dossier : MA2312212731_c01
Rapport édité le : 09/01/2024

8 Square Beauregard
77140 Nemours
Bat. 8, cage :AL; Etage 4; Porte 2

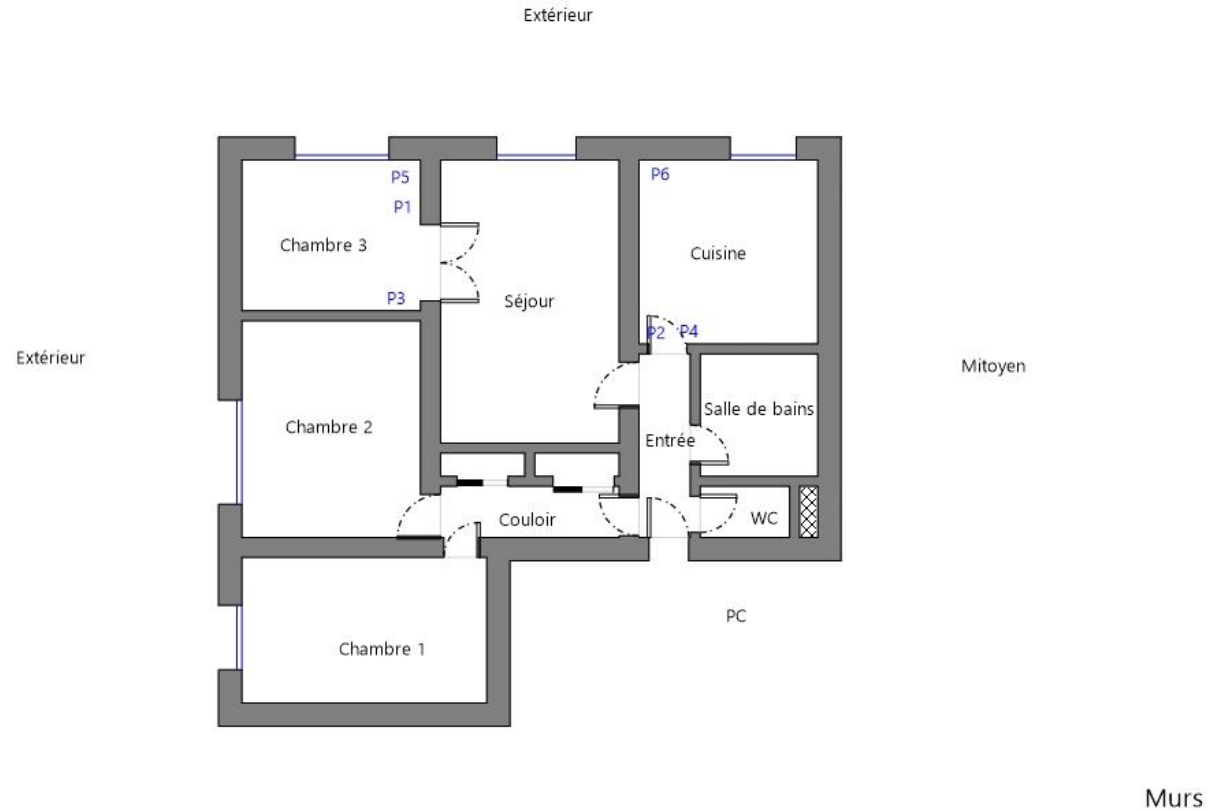
Planche de repérage des matériaux et produits amiantés
Affaire	MA2312212731_c01
Opération	DUSSOLLE valentin
Site	8 Square Beauregard (20LAL0402)
	77140 Nemours
Date de réalisation	09/01/2024
Matériaux et produits contenant de l'amiante	
	Surface amianté
	Linéaire / paroi amianté (type 1)
	Linéaire / paroi amianté (type 2)
	Conduit amianté
Sondages destructifs / Prélèvements	
	Prélèvement Positif
	Prélèvement négatif
	Sondage destructif
Types de murs	
	Mur Porteur
	Mur Cloison (type 1)
	Mur Cloison (type 2)
	Gaine technique
Éléments ou pièces non visités	
	Local non visité
	Élément non visité

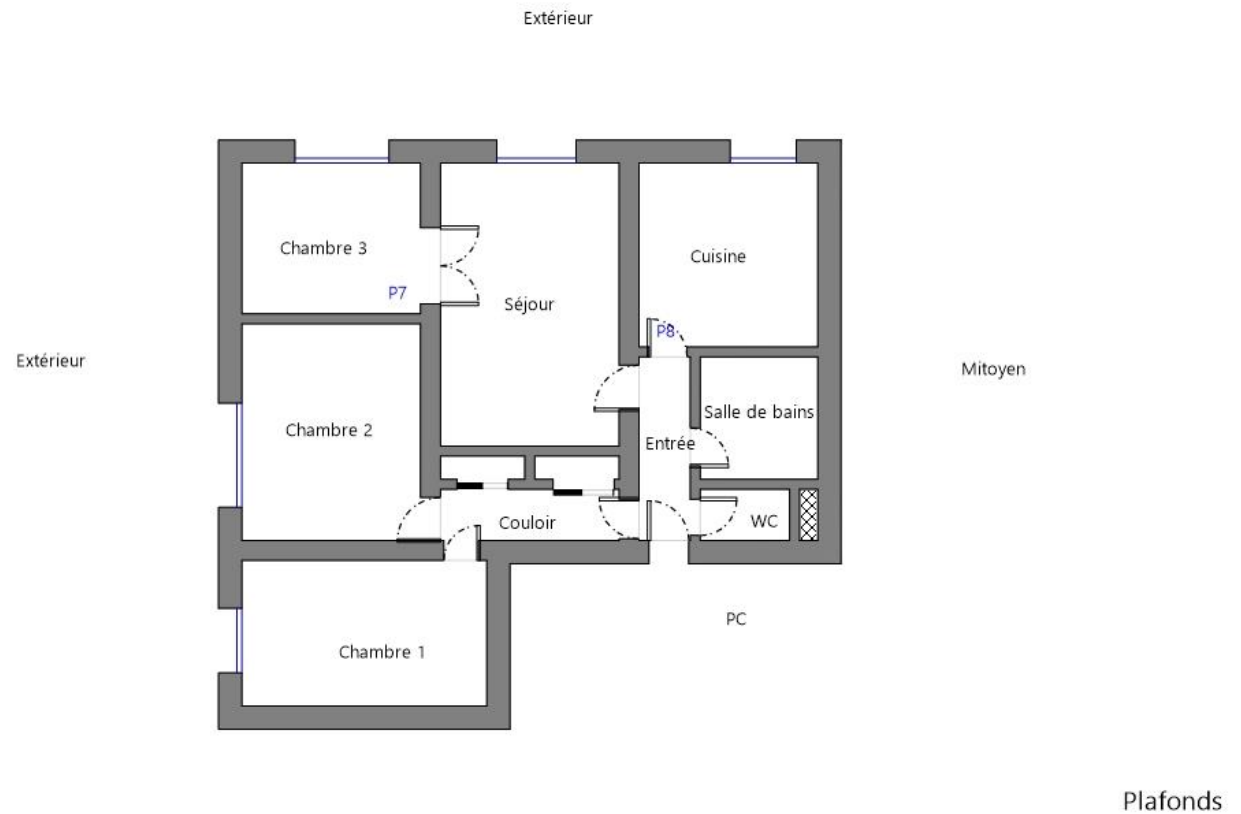
Planche de repérage des matériaux et produits amiantés
Affaire	MA2312212731_c01
Opération	DUSSOLLE valentin
Site	8 Square Beauregard (20LAL0402)
	77140
	Nemours
Date de réalisation	09/01/2024
Matériaux et produits contenant de l'amiante	
	Surface amianté
	Linéaire / paroi amianté (type 1)
	Linéaire / paroi amianté (type 2)
	Conduit amianté
Sondages destructifs / Prélèvements	
Px	Prélèvement Positif
Px	Prélèvement négatif
S	Sondage destructif
Types de murs	
	Mur Porteur
	Mur Cloison (type 1)
	Mur Cloison (type 2)
	Gaine technique
Éléments ou pièces non visités	
	Local non visité
	Élément non visité

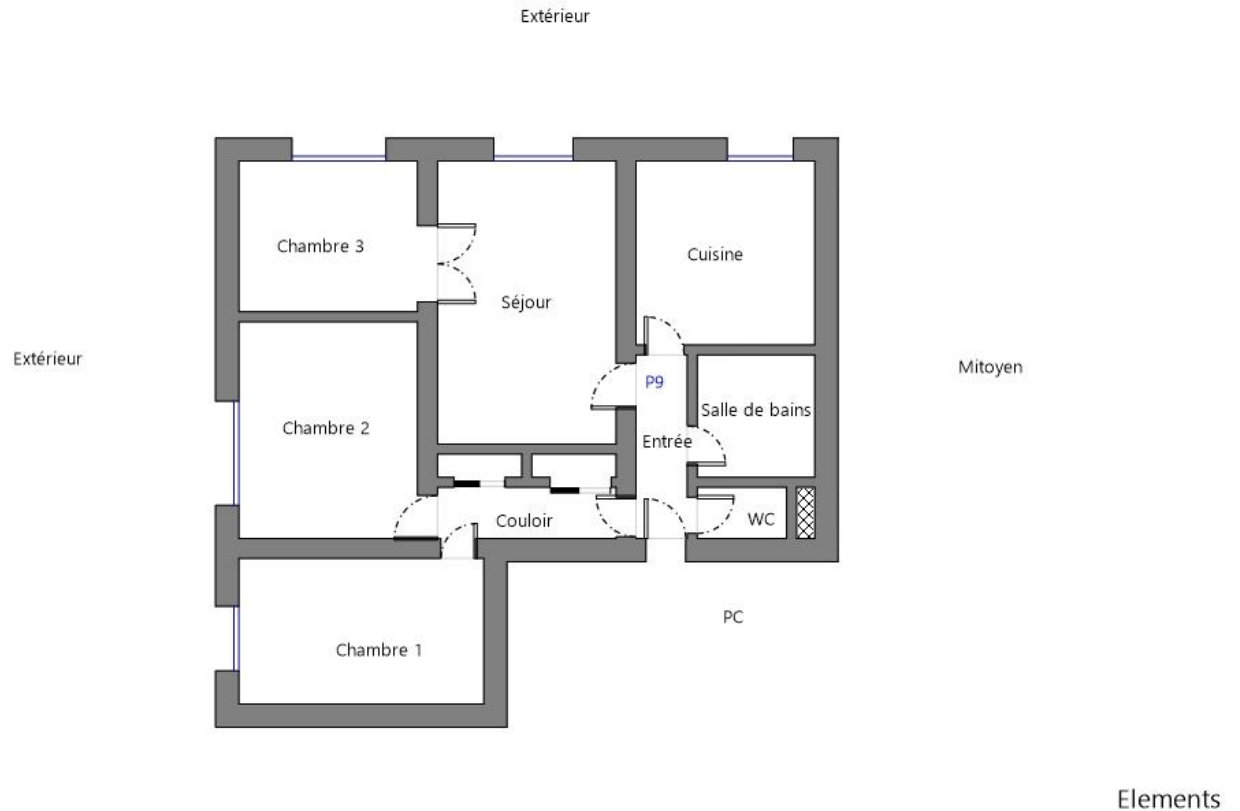
Planche de repérage des matériaux et produits amiantés
Affaire	MA2312212731_c01
Opération	DUSSOLLE valentin
Site	8 Square Beauregard (20LAL0402)
	77140 Nemours
Date de réalisation	09/01/2024
Matériaux et produits contenant de l'amiante	
	Surface amianté
	Linéaire / paroi amianté (type 1)
	Linéaire / paroi amianté (type 2)
	Conduit amianté
Sondages destructifs / Prélèvements	
	Prélèvement Positif
	Prélèvement négatif
	Sondage destructif
Types de murs	
	Mur Porteur
	Mur Cloison (type 1)
	Mur Cloison (type 2)
	Gaine technique
Éléments ou pièces non visités	
	Local non visité
	Élément non visité
