Examen réalisé conformément à l'application du décret N°2017-899 du 9 mai 2017 relatif au repérage de l'amiante avant certaines opérations et de l'Arrêté du 16 juillet 2019 relatif au repérage de l'amiante avant certaines opérations réalisées dans les immeubles bâtis

Adresse du bien :
RUE DES ECOLES
77170 BRIE COMPTE ROBERT

Numéro de mission : M7759535

Remplacement de la porte du hall d'entrée et remplacement de l'interphone

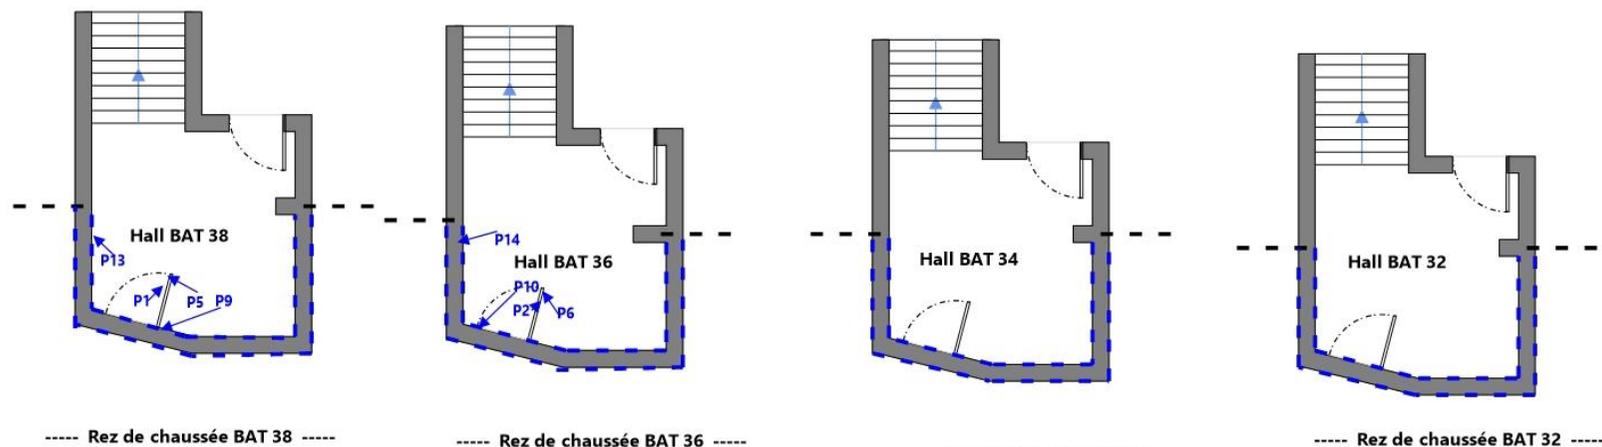
Planche de repérage des matériaux et produits amiantés
Affaire	M7759535
Opération	DA MOTA GOMES telmo
Site	RUE DES ECOLES
	77170 BRIE COMPTE ROBERT
Date de réalisation	02/11/2021
Matériaux et produits contenant de l'amiante	
	Surface amianté
	Linéaire / paroi amianté (type 1)
	Linéaire / paroi amianté (type 2)
	Conduit amianté
Sondages destructifs / Prélèvements	
	Px Prélèvement Positif
	Px Prélèvement négatif
	Sondage destructif
Types de murs	
	Mur Porteur
	Mur Cloison (type 1)
	Mur Cloison (type 2)
	Gaine technique
Éléments ou pièces non visités	
	Local non visitée
	Élément non visité

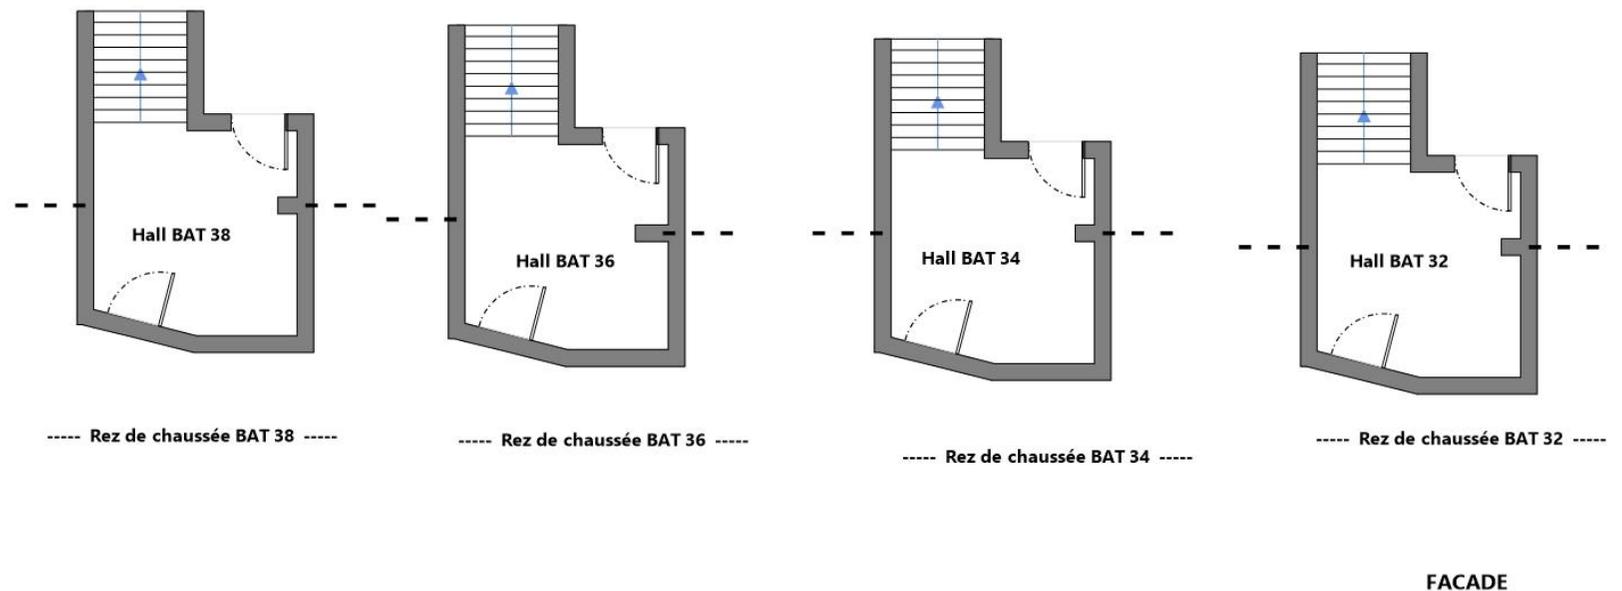
PAROIS VERTICALES ET ELEMENTS

Planche de repérage des matériaux et produits amiantés
Affaire	M7759535
Opération	DA MOTA GOMES telmo RUE DES ECOLES
Site	77170 BRIE COMPTE ROBERT
Date de réalisation	02/11/2021
Matériaux et produits contenant de l'amiante	
	Surface amianté
	Linéaire / paroi amianté (type 1)
	Linéaire / paroi amianté (type 2)
	Conduit amianté
Sondages destructifs / Prélèvements	
	Px Prélèvement Positif
	Px Prélèvement négatif
	S Sondage destructif
Types de murs	
	Mur Porteur
	Mur Cloison (type 1)
	Mur Cloison (type 2)
	Gaine technique
Eléments ou pièces non visités	
	Local non visitée
	Elément non visité

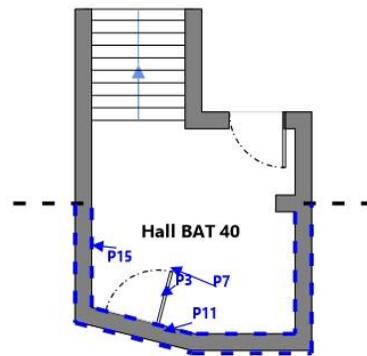
----- Rez de chaussée BAT 40 -----

Planche de repérage des matériaux et produits amiantés
Affaire	M7759535
Opération	DA MOTA GOMES telmo
Site	RUE DES ECOLES
	77170 BRIE COMPTE ROBERT
Date de réalisation	02/11/2021
Matériaux et produits contenant de l'amiante	
	Surface amianté
	Linéaire / paroi amianté (type 1)
	Linéaire / paroi amianté (type 2)
	Conduit amianté
Sondages destructifs / Prélèvements	
	Px Prélèvement Positif
	Px Prélèvement négatif
	Sondage destructif
Types de murs	
	Mur Porteur
	Mur Cloison (type 1)
	Mur Cloison (type 2)
	Gaine technique
Eléments ou pièces non visités	
	Local non visitée
	Elément non visité

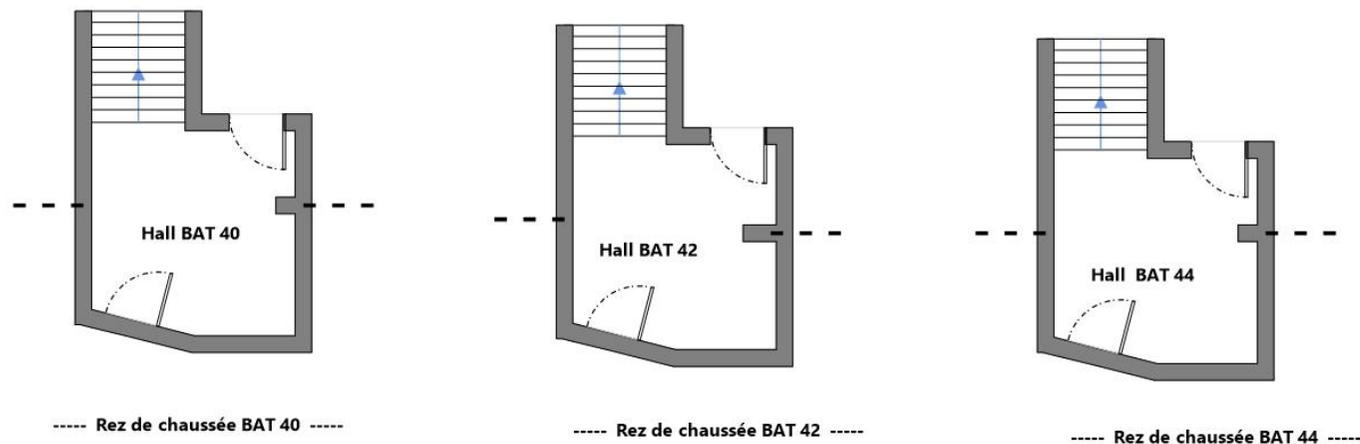
FACADE 2

Planche de repérage des matériaux et produits amiantés
Affaire	M7759535
Opération	DA MOTA GOMES telmo RUE DES ECOLES
Site	77170 BRIE COMPTE ROBERT
Date de réalisation	02/11/2021
Matériaux et produits contenant de l'amiante	
	Surface amianté
	Linéaire / paroi amianté (type 1)
	Linéaire / paroi amianté (type 2)
	Conduit amianté
Sondages destructifs / Prélèvements	
	Prélèvement Positif
	Prélèvement négatif
	Sondage destructif
Types de murs	
	Mur Porteur
	Mur Cloison (type 1)
	Mur Cloison (type 2)
	Gaine technique
Éléments ou pièces non visités	
	Local non visitée
	Élément non visité

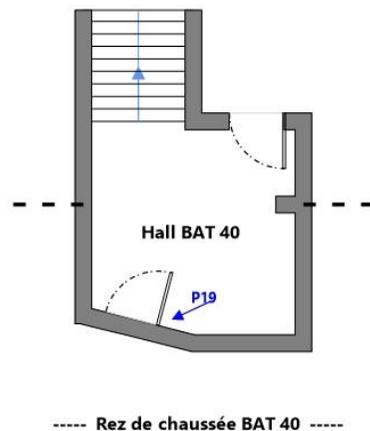
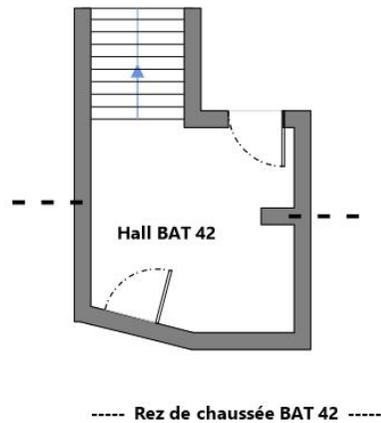
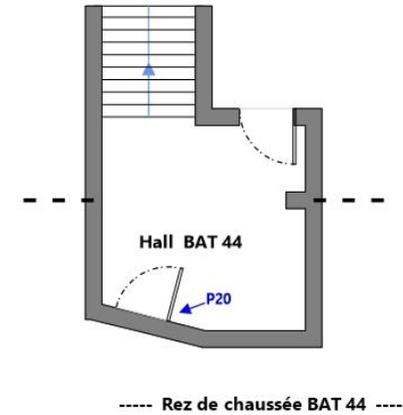
SOLS 2

Planche de repérage des matériaux et produits amiantés
Affaire	M7759535
Opération	DA MOTA GOMES telmo
Site	RUE DES ECOLES
	77170 BRIE COMPTE ROBERT
Date de réalisation	02/11/2021
Matériaux et produits contenant de l'amiante	
	Surface amianté
	Linéaire / paroi amianté (type 1)
	Linéaire / paroi amianté (type 2)
	Conduit amianté
Sondages destructifs / Prélèvements	
	Prélèvement Positif
	Prélèvement négatif
	Sondage destructif
Types de murs	
	Mur Porteur
	Mur Cloison (type 1)
	Mur Cloison (type 2)
	Gaine technique
Eléments ou pièces non visités	
	Local non visitée
	Elément non visité
