## Constat de risques d'exposition au plomb

Pour : Parties communes avant travaux

23 RUE JEAN COCTEAU

77460 SOUPPES SUR LOING

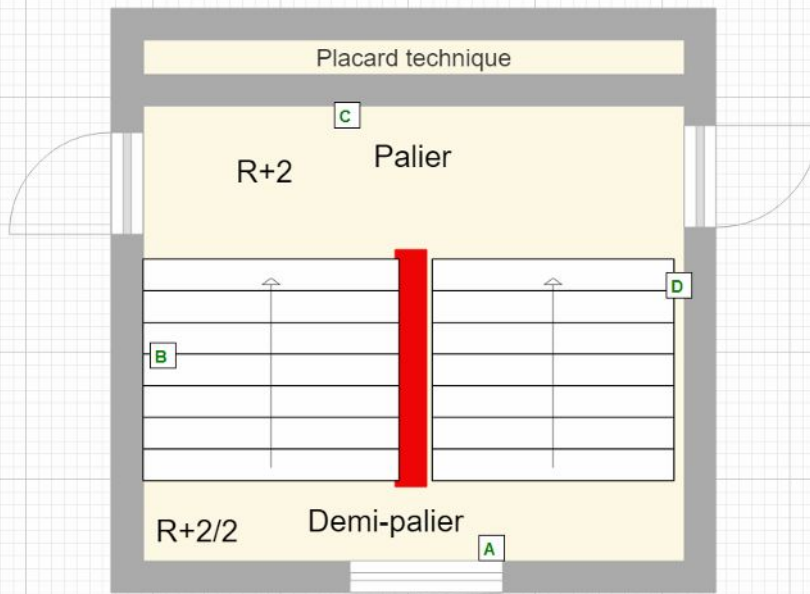
OPH 77  
36104-O770037H00037LAY-EP (Plomb)-R+2-1093  
RUE JEAN COCTEAU  
77460 SOUPPES SUR LOING

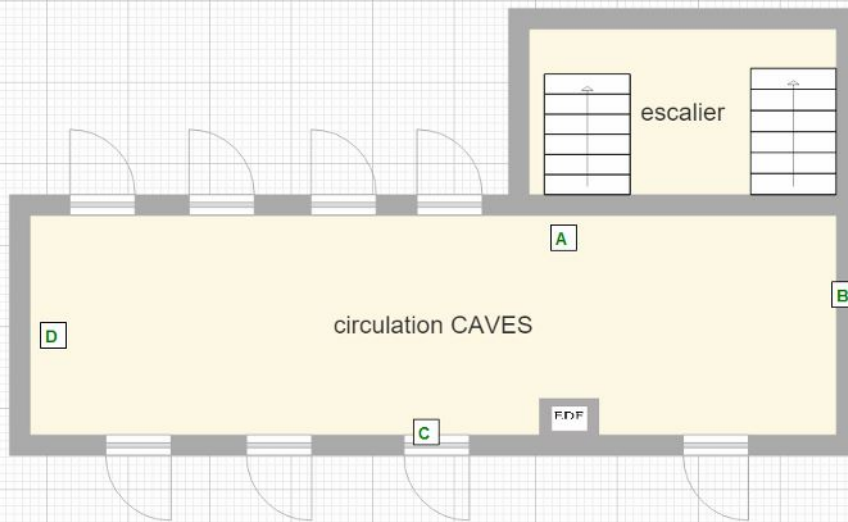
OPH 77  
36104-0770037H00037LAY-EP (Plomb)-CAVE-1093  
RUE JEAN COCTEAU  
77460 SOUPPES SUR LOING
