# Rapport de repérage des matériaux et produits contenant de l'amiante avant réalisation de travaux dans un immeuble bâti

32, Rue Francis Poulenc - Logement 378 - ESC AN - R+2  
77430 CHAMPAGNE SUR SEINE

307LAN0201 22/04/2020 - 02:32

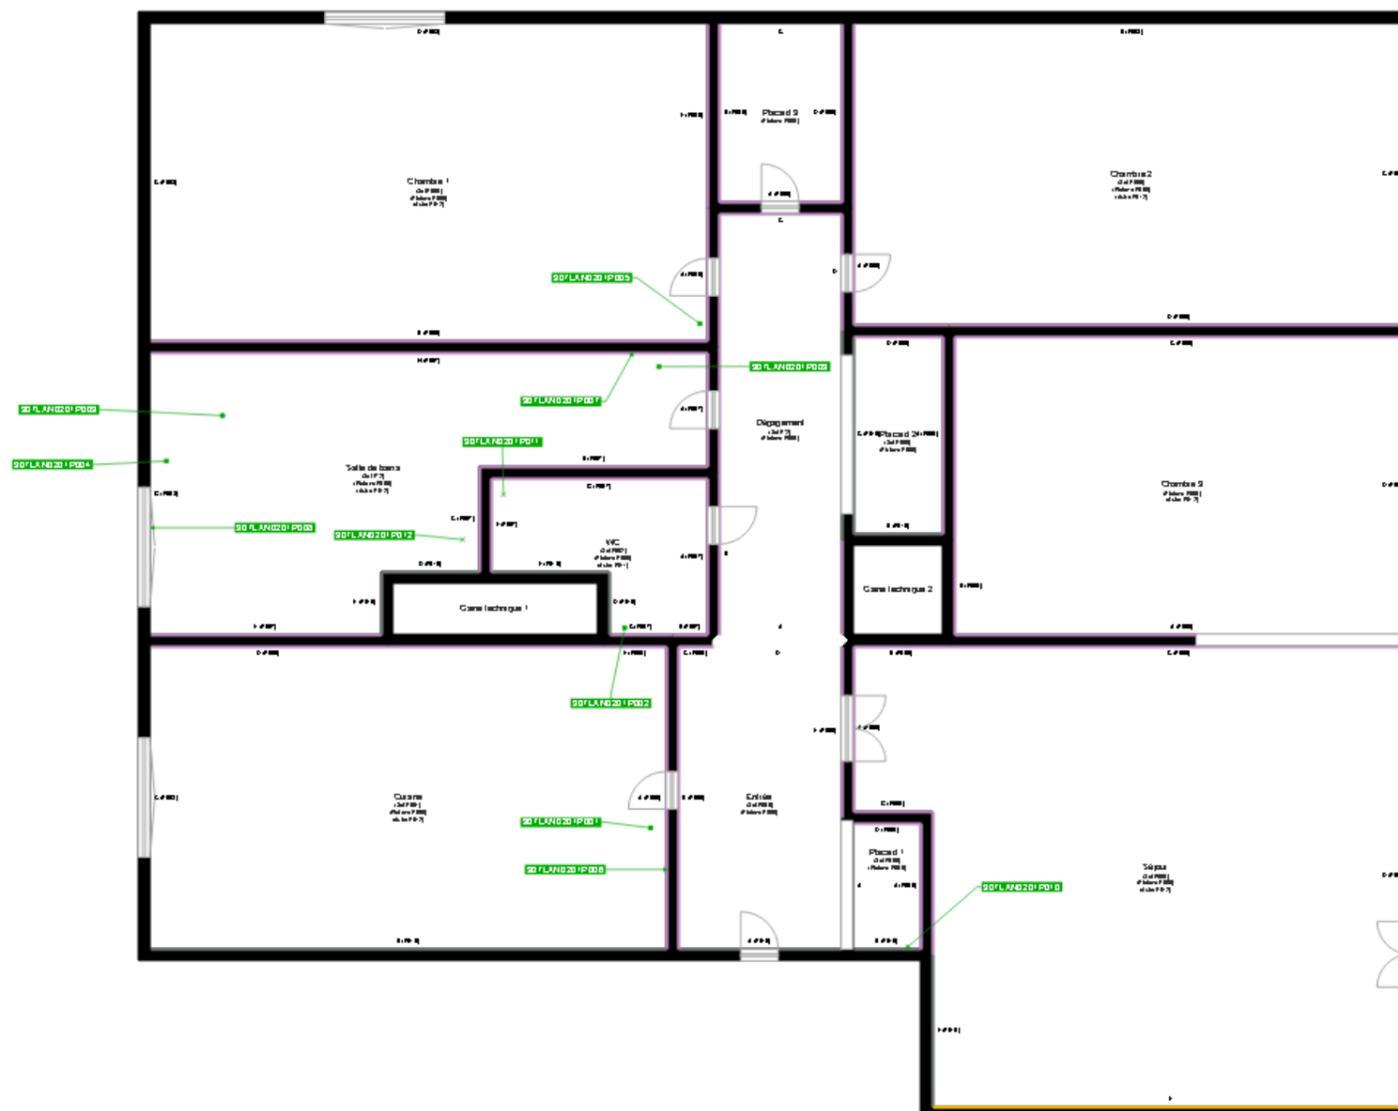
### Légende des prélèvements :

- Prélèvement de sol amianté
- Prélèvement de sol non amianté
- Prélèvement de plafond amianté
- Prélèvement de plafond non amianté
- Prélèvement de mur amianté
- Prélèvement de mur non amianté
- Autre type de prélèvement amianté
- Autre type de prélèvement non amianté
- Sols amiantés
- Plafonds amiantés
- Sols et plafonds amiantés
