## Rapport de Repérage des matériaux et produits contenant de l'amiante avant réalisation de travaux dans un immeuble bâti

Numéro de dossier : MA2405084804  
Rapport édité le : 27/05/2024

18 RUE GEORGES CLEMENCEAU  
(321LAO0303)  
77430 CHAMPAGNE SUR SEINE  
Bat. N/A, cage :AO; Etage 3; Porte  
996

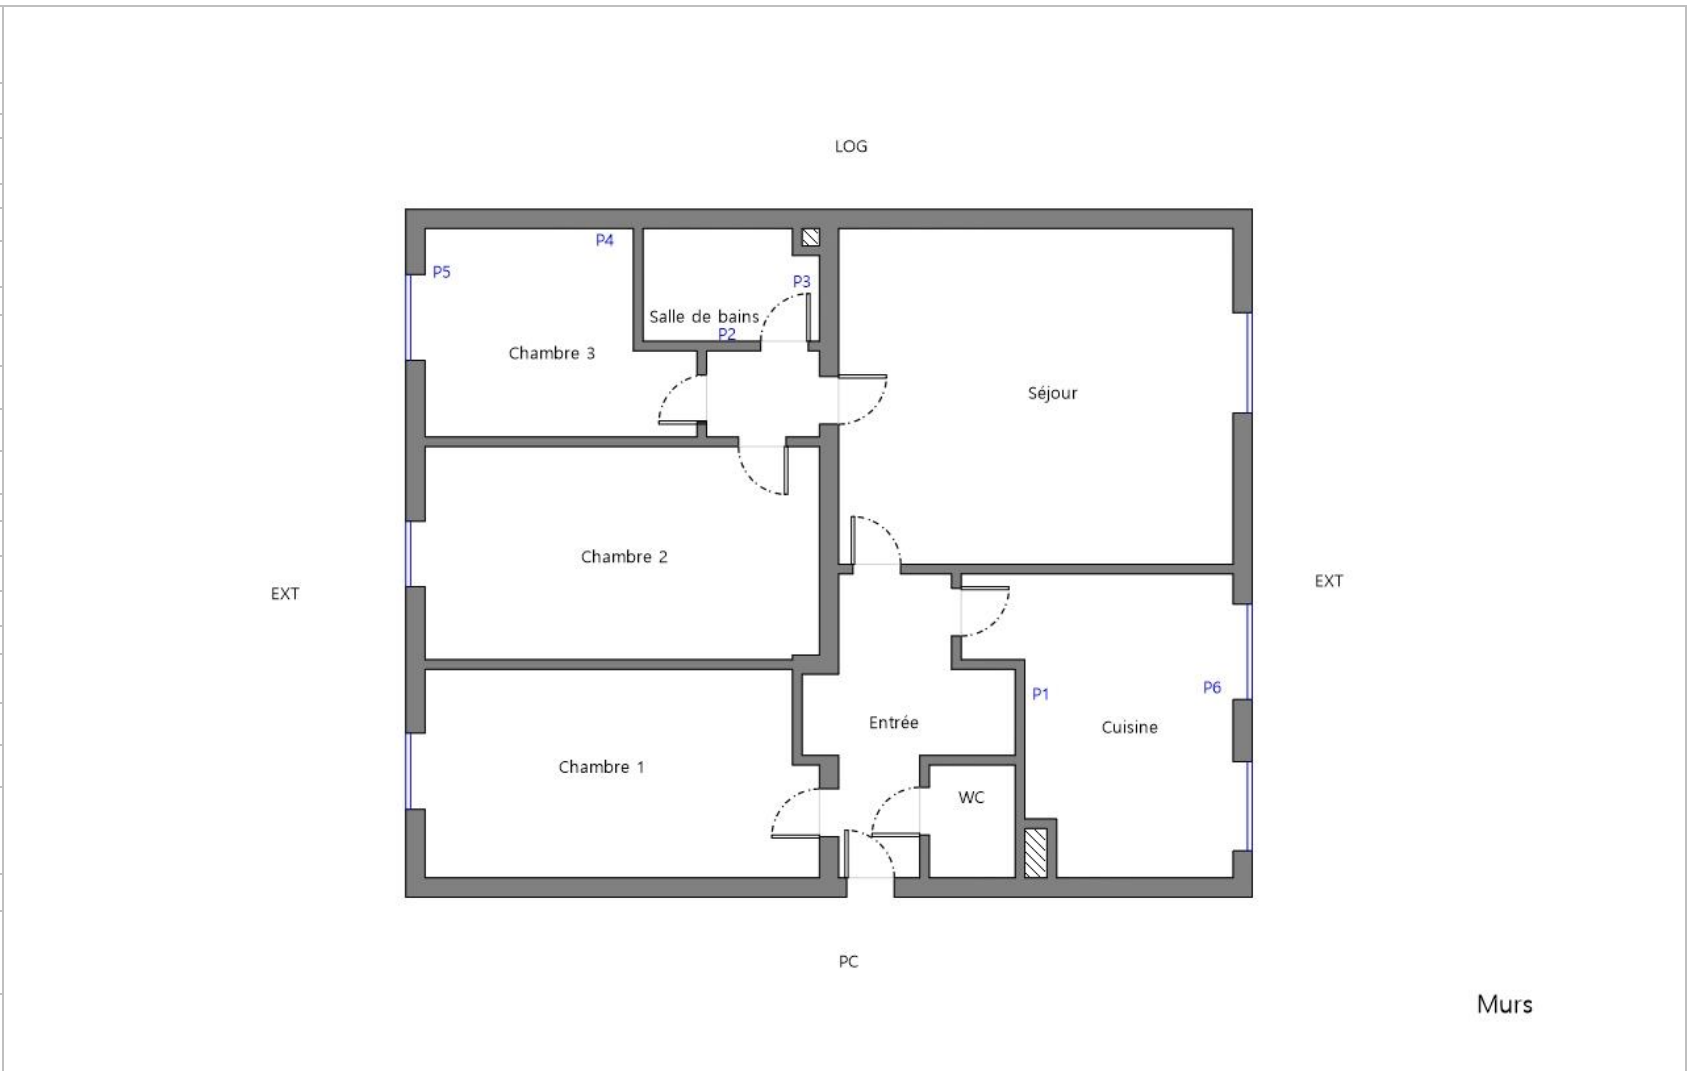
<b>Planche de repérage des matériaux et produits amiantés</b>
Affaire	MA2405084804
Opération	MENNI abdelhakim
Site	18 RUE GEORGES CLEMENCEAU (321LAO0303)
	77430
	CHAMPAGNE SUR SEINE
Date de réalisation	27/05/2024
<b>Matériaux et produits contenant de l'amiante</b>	
	Surface amianté
	Linéaire / paroi amianté (type 1)
	Linéaire / paroi amianté (type 2)
	Conduit amianté
<b>Sondages destructifs / Prélèvements</b>	
	Prélèvement Positif
	Prélèvement négatif
	Sondage destructif
<b>Types de murs</b>	
	Mur Porteur
	Mur Cloison (type 1)
	Mur Cloison (type 2)
	Gaine technique
<b>Éléments ou pièces non visités</b>	
	Local non visité
	Élément non visité

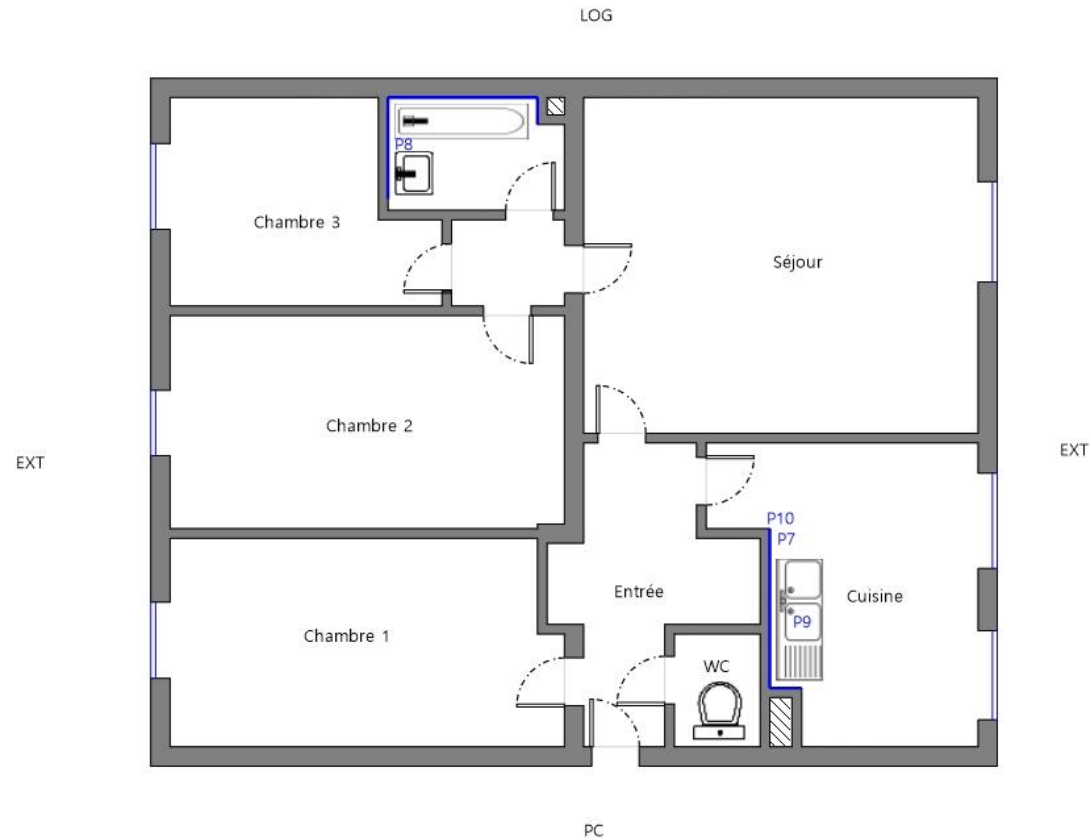
<b>Planche de repérage des matériaux et produits amiantés</b>
Affaire	MA2405084804
Opération	MENNI abdelhakim
Site	18 RUE GEORGES CLEMENCEAU (321LAO0303)
	77430
	CHAMPAGNE SUR SEINE
Date de réalisation	27/05/2024
<b>Matériaux et produits contenant de l'amiante</b>	
	Surface amianté
	Linéaire / paroi amianté (type 1)
	Linéaire / paroi amianté (type 2)
	Conduit amianté
<b>Sondages destructifs / Prélèvements</b>	
	Prélèvement Positif
	Prélèvement négatif
	Sondage destructif
<b>Types de murs</b>	
	Mur Porteur
	Mur Cloison (type 1)
	Mur Cloison (type 2)
	Gaine technique
<b>Eléments ou pièces non visités</b>	
	Local non visité
	Elément non visité

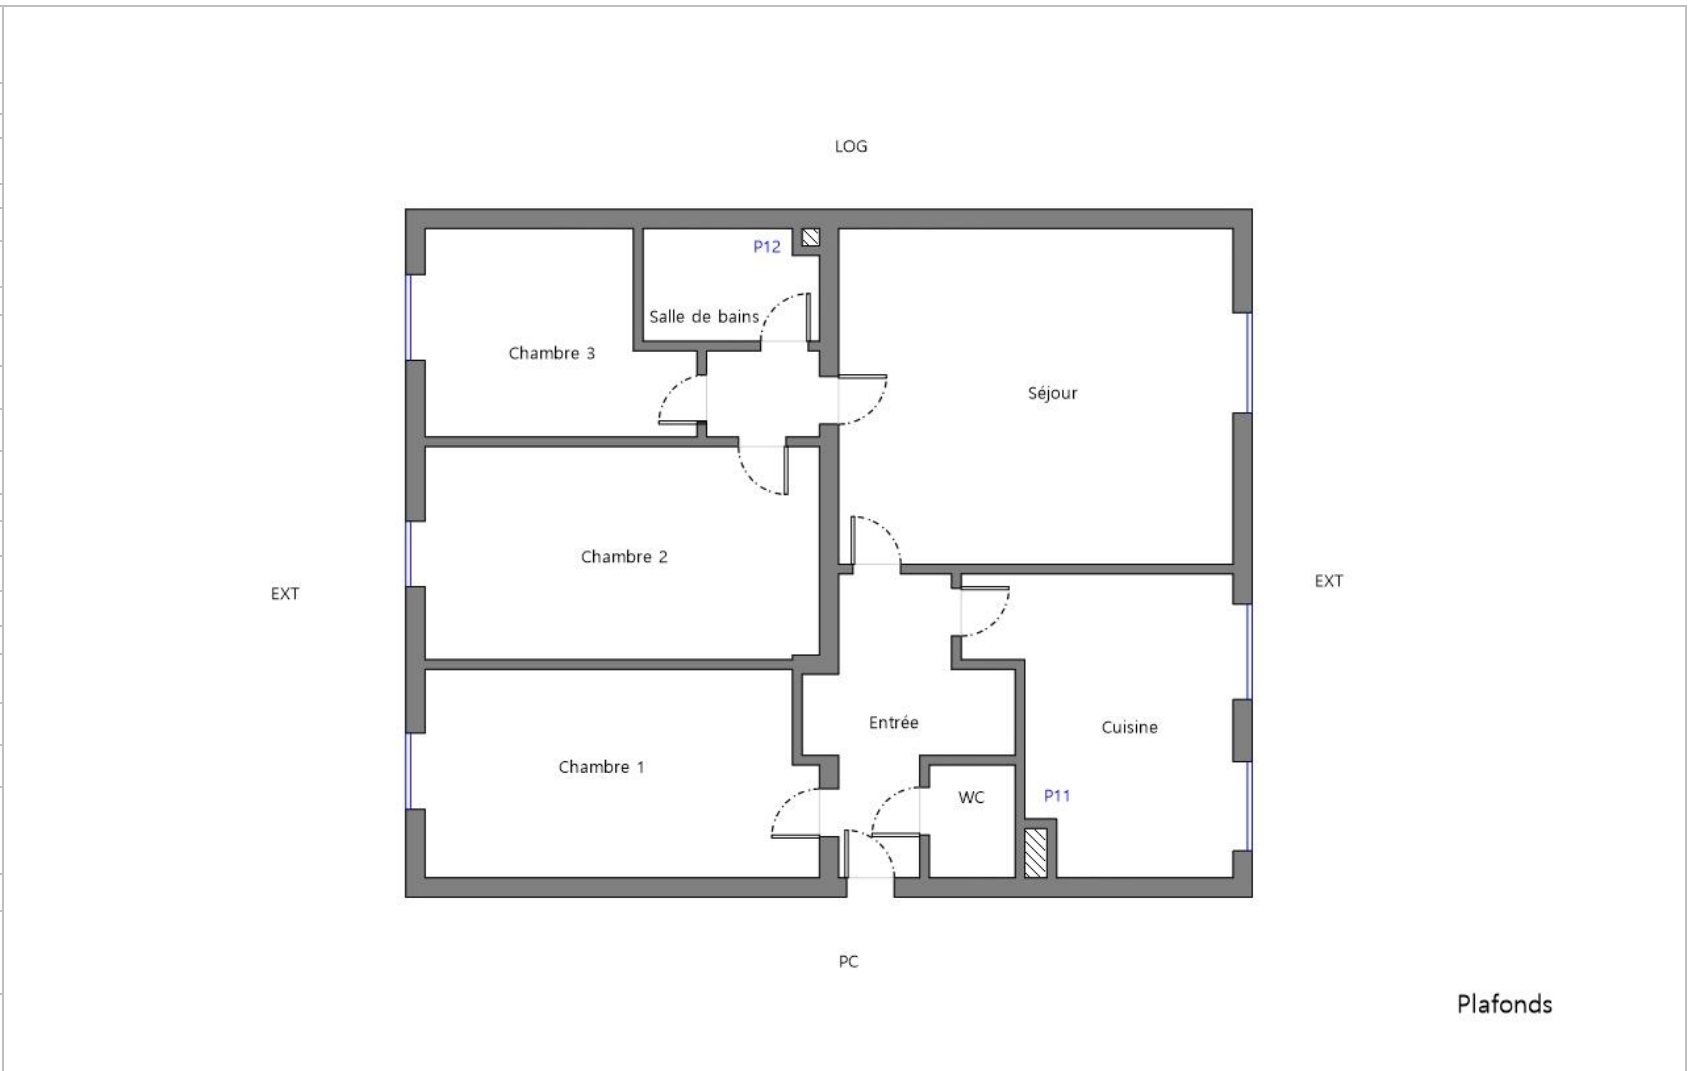
<b>Planche de repérage des matériaux et produits amiantés</b>
Affaire	MA2405084804
Opération	MENNI abdelhakim
Site	18 RUE GEORGES CLEMENCEAU (321LAO0303)
	77430
	CHAMPAGNE SUR SEINE
Date de réalisation	27/05/2024
<b>Matériaux et produits contenant de l'amiante</b>	
	Surface amianté
	Linéaire / paroi amianté (type 1)
	Linéaire / paroi amianté (type 2)
	Conduit amianté
<b>Sondages destructifs / Prélèvements</b>	
	Prélèvement Positif
	Prélèvement négatif
	Sondage destructif
<b>Types de murs</b>	
	Mur Porteur
	Mur Cloison (type 1)
	Mur Cloison (type 2)
	Gaine technique
<b>Éléments ou pièces non visités</b>	
	Local non visité
	Élément non visité

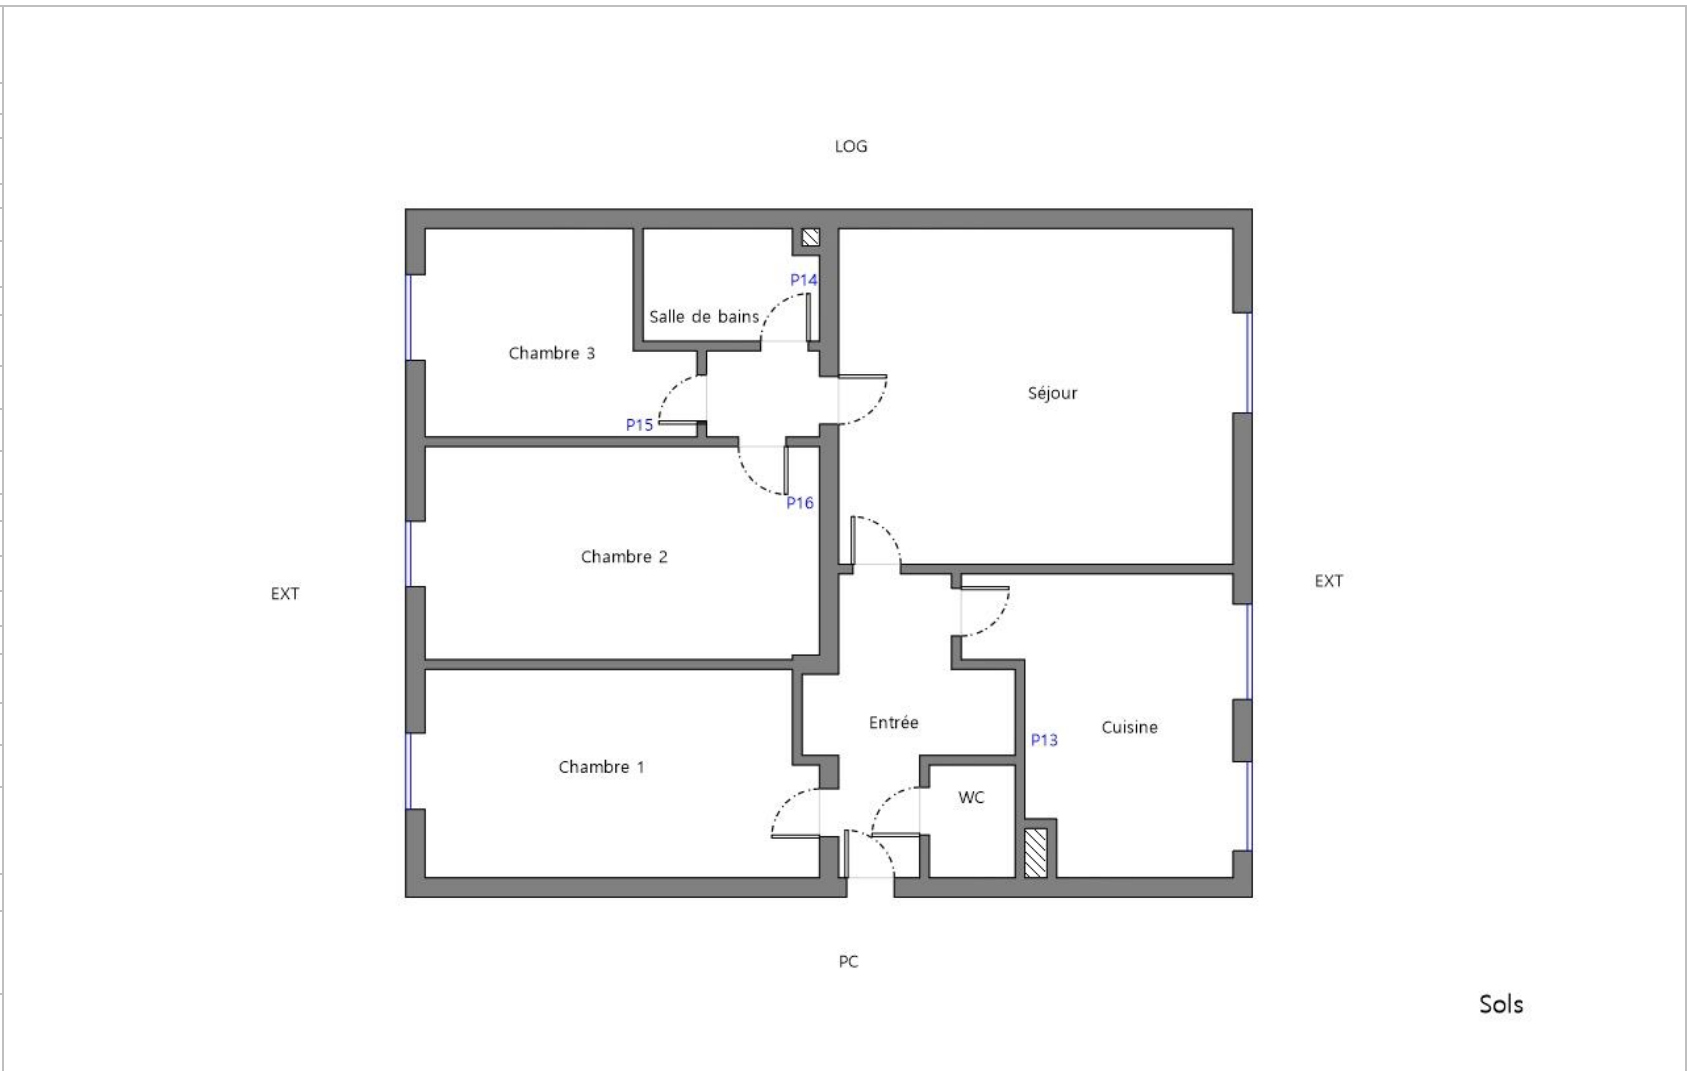
<b>Planche de repérage des matériaux et produits amiantés</b>
Affaire	MA2405084804
Opération	MENNI abdelhakim
Site	18 RUE GEORGES CLEMENCEAU (321LAO0303)
	77430
	CHAMPAGNE SUR SEINE
Date de réalisation	27/05/2024
<b>Matériaux et produits contenant de l'amiante</b>	
	Surface amianté
	Linéaire / paroi amianté (type 1)
	Linéaire / paroi amianté (type 2)
	Conduit amianté
<b>Sondages destructifs / Prélèvements</b>	
	Prélèvement Positif
	Prélèvement négatif
	Sondage destructif
<b>Types de murs</b>	
	Mur Porteur
	Mur Cloison (type 1)
	Mur Cloison (type 2)
	Gaine technique
<b>Éléments ou pièces non visités</b>	
	Local non visité
	Élément non visité
