Rapport de repérage des matériaux et produits contenant de l'amiante avant réalisation de travaux dans un immeuble bâti

(Arrêté du 16 Juillet 2019 et Norme NF X 46-020 : Août 2017)

1
10 RUE JULES FERRY
77000 MELUN

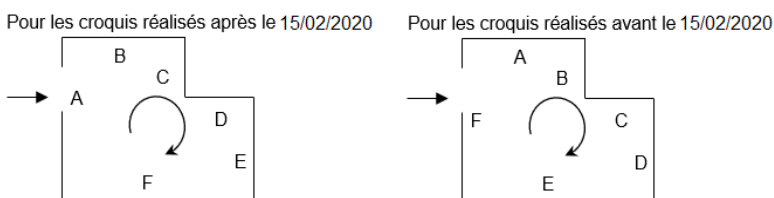
Sens du repérage pour évaluer un local :

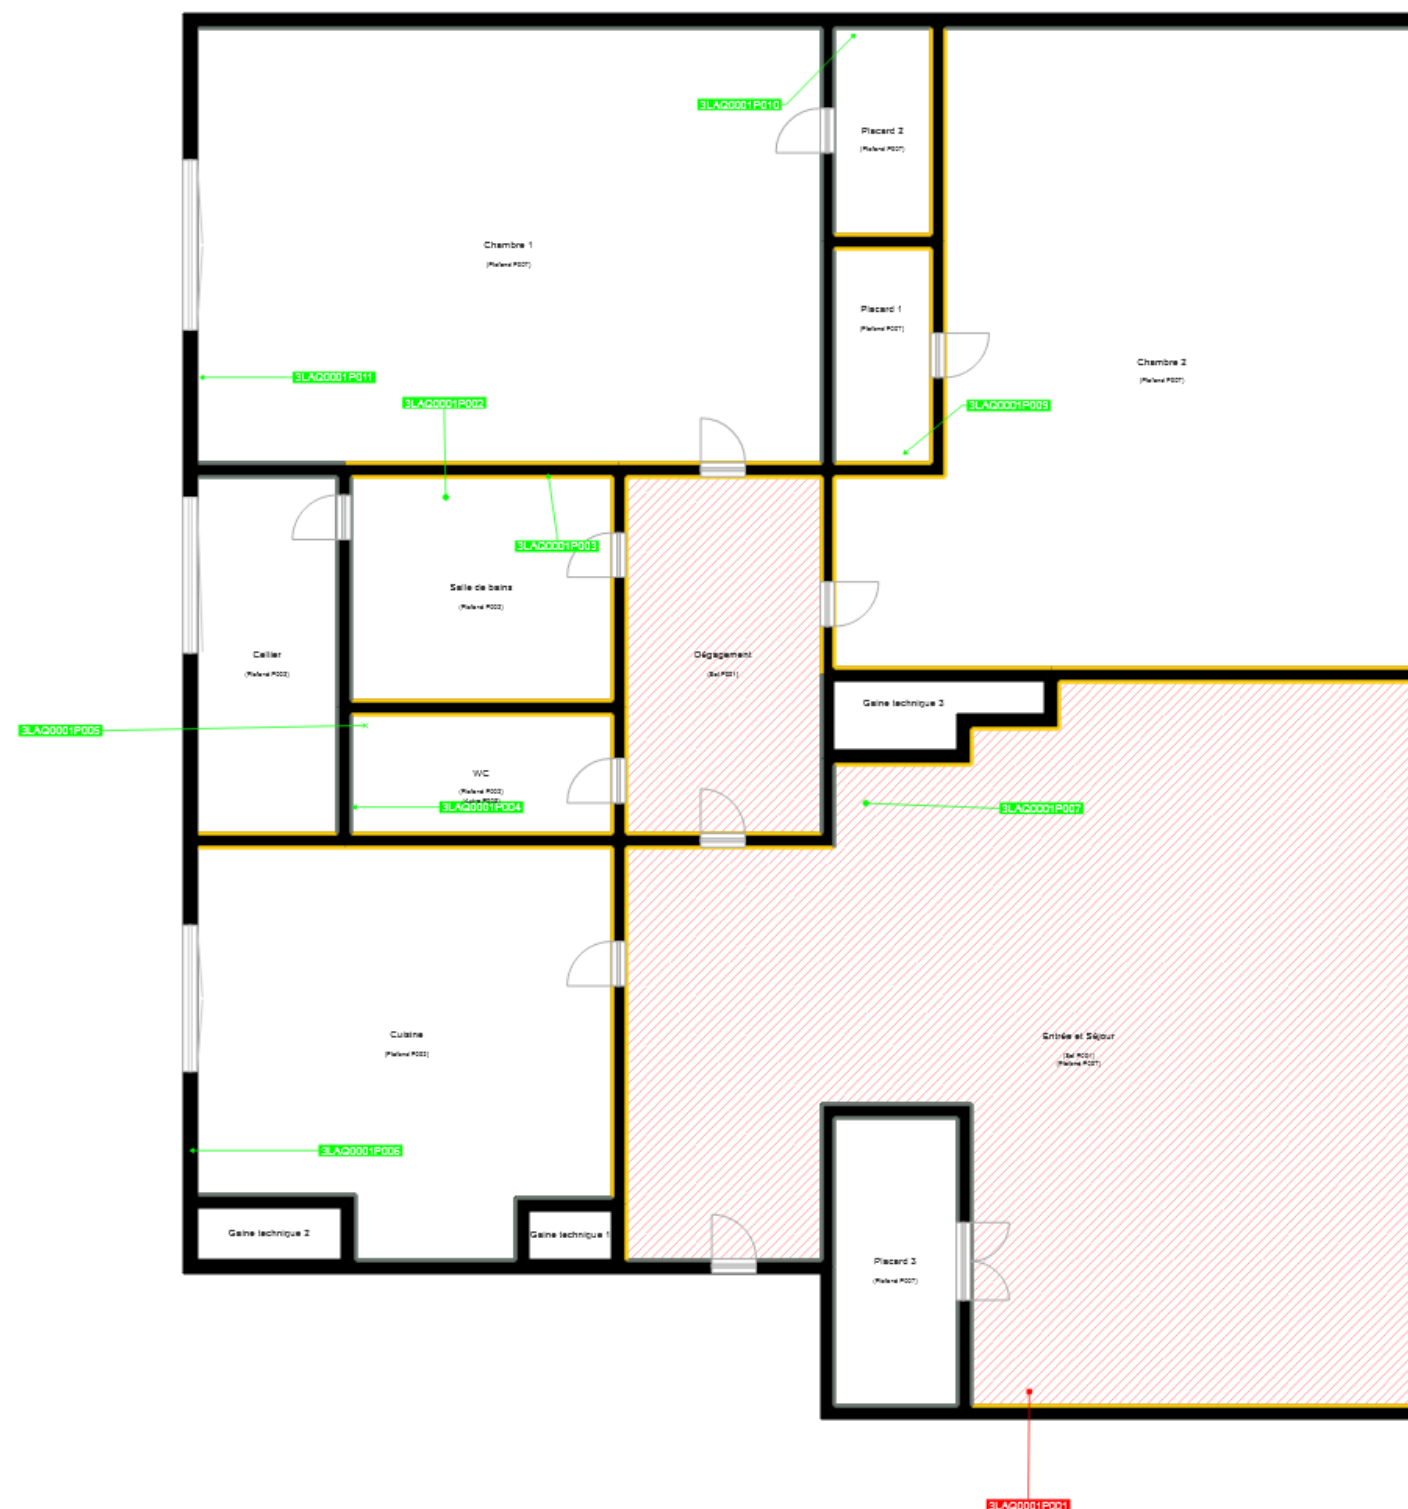
Légende des prélèvements :

- Prélèvement de sol amianté
- Prélèvement de sol non amianté
- Prélèvement de plafond amianté
- Prélèvement de plafond non amianté
- Prélèvement de mur amianté
- Prélèvement de mur non amianté
- Autre type de prélèvement amianté
- Autre type de prélèvement non amianté
- Sols amiantés
- Plafonds amiantés
- Sols et plafonds amiantés
