Rapport de Repérage Amiante Avant réalisation de travaux dans un immeuble bâti

Numéro de dossier : MA2111036588
Date d'intervention : 29/11/2021

13LD10502
29 AVENUE A DE SAINT EXUPERY
77000 MELUN
Bat. N/A, cage :D1; Etage 05; Porte 2

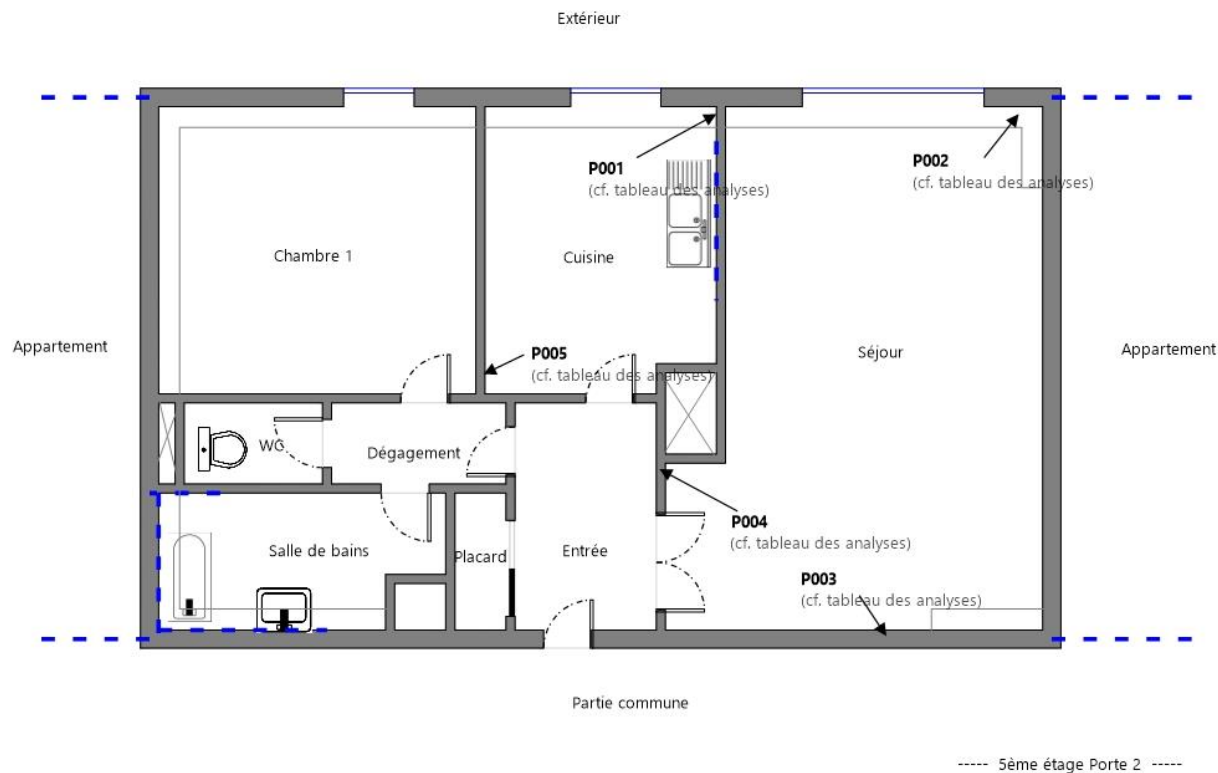
Murs

Planche de repérage des matériaux et produits amiantés
Affaire	MA2111036588
Opération	BENDERDOUCH ala eddine
Site	13LD10502
	29 AVENUE A DE SAINT EXUPERY
	77000
	MELUN
Date de réalisation	10/12/2021
Matériaux et produits contenant de l'amiante	
	Surface amianté
	Linéaire / paroi amianté (type 1)
	Linéaire / paroi amianté (type 2)
	Conduit amianté
Sondages destructifs / Prélèvements	
	Prélèvement Positif
	Prélèvement négatif
	Sondage destructif
Types de murs	
	Mur Porteur
	Mur Cloison (type 1)
	Mur Cloison (type 2)
	Gaine technique
Éléments ou pièces non visités	
	Local non visitée
	Élément non visité

Aucun matériau amianté n'a été repéré suite au descriptif de travaux et programme de repérage menées au point 4 du présent rapport, aucune quantification n'est donc requise.

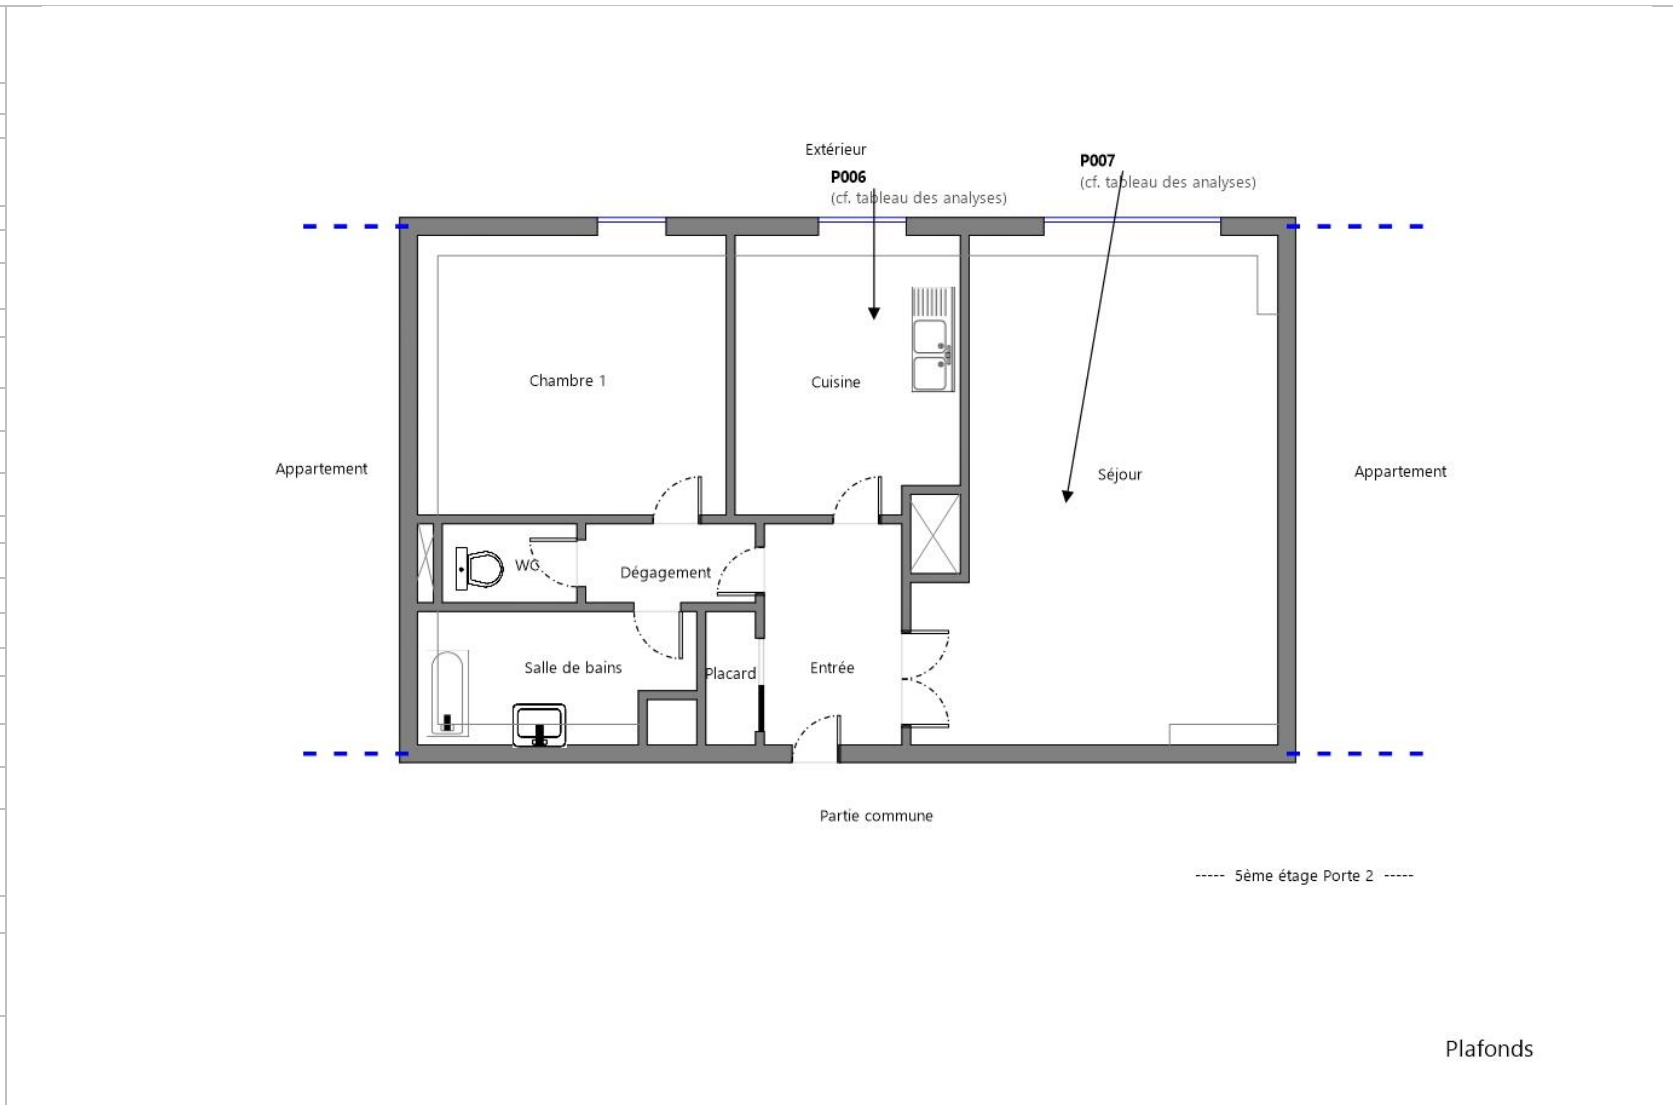
Planche de repérage des matériaux et produits amiantés
Affaire	MA2111036588
Opération	BENDERDOUCH ala eddine
Site	13LD10502
	29 AVENUE A DE SAINT EXUPERY
	77000 MELUN
Date de réalisation	10/12/2021
Matériaux et produits contenant de l'amiante	
	Surface amianté
	Linéaire / paroi amianté (type 1)
	Linéaire / paroi amianté (type 2)
	Conduit amianté
Sondages destructifs / Prélèvements	
	Prélèvement Positif
	Prélèvement négatif
	Sondage destructif
Types de murs	
	Mur Porteur
	Mur Cloison (type 1)
	Mur Cloison (type 2)
	Gaine technique
Eléments ou pièces non visités	
	Local non visitée
	Elément non visité

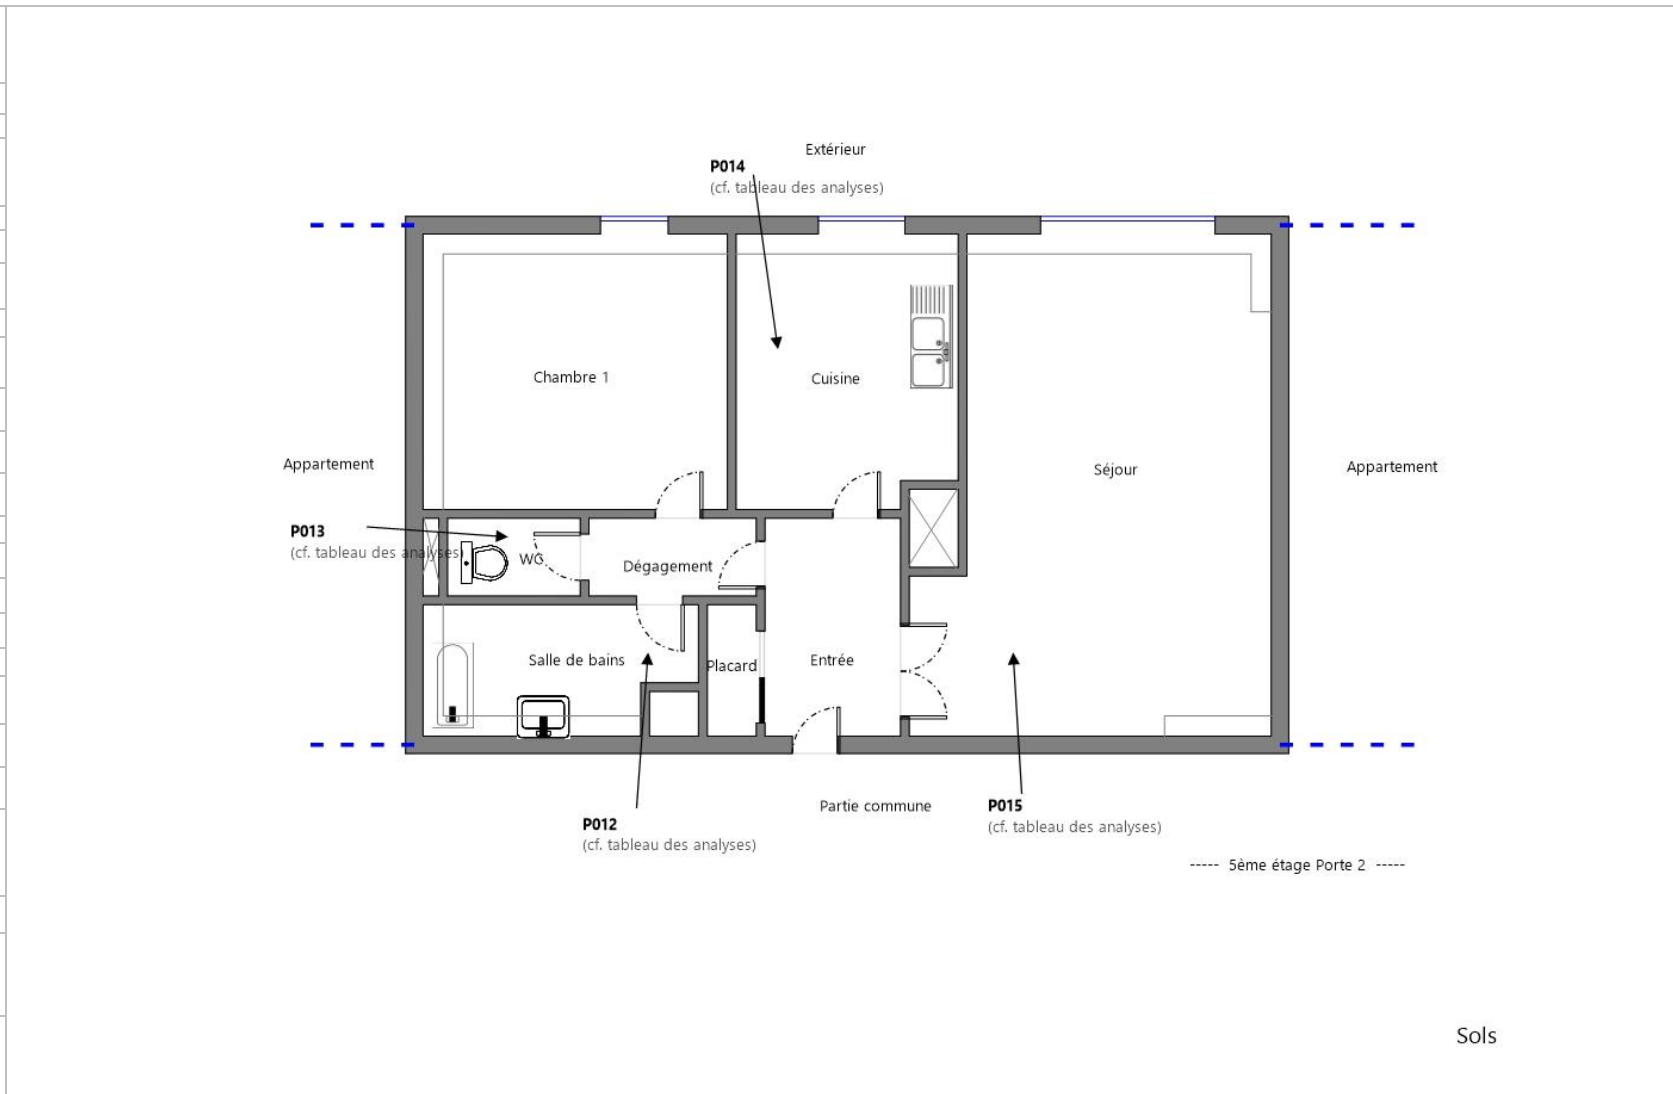
Planche de repérage des matériaux et produits amiantés
Affaire	MA2111036588
Opération	BENDERDOUCH ala eddine
Site	13LD10502
	29 AVENUE A DE SAINT EXUPERY
	77000 MELUN
Date de réalisation	10/12/2021
Matériaux et produits contenant de l'amiante	
	Surface amianté
	Linéaire / paroi amianté (type 1)
	Linéaire / paroi amianté (type 2)
	Conduit amianté
Sondages destructifs / Prélèvements	
	Prélèvement Positif
	Prélèvement négatif
	Sondage destructif
Types de murs	
	Mur Porteur
	Mur Cloison (type 1)
	Mur Cloison (type 2)
	Gaine technique
Eléments ou pièces non visités	
	Local non visitée
	Elément non visité

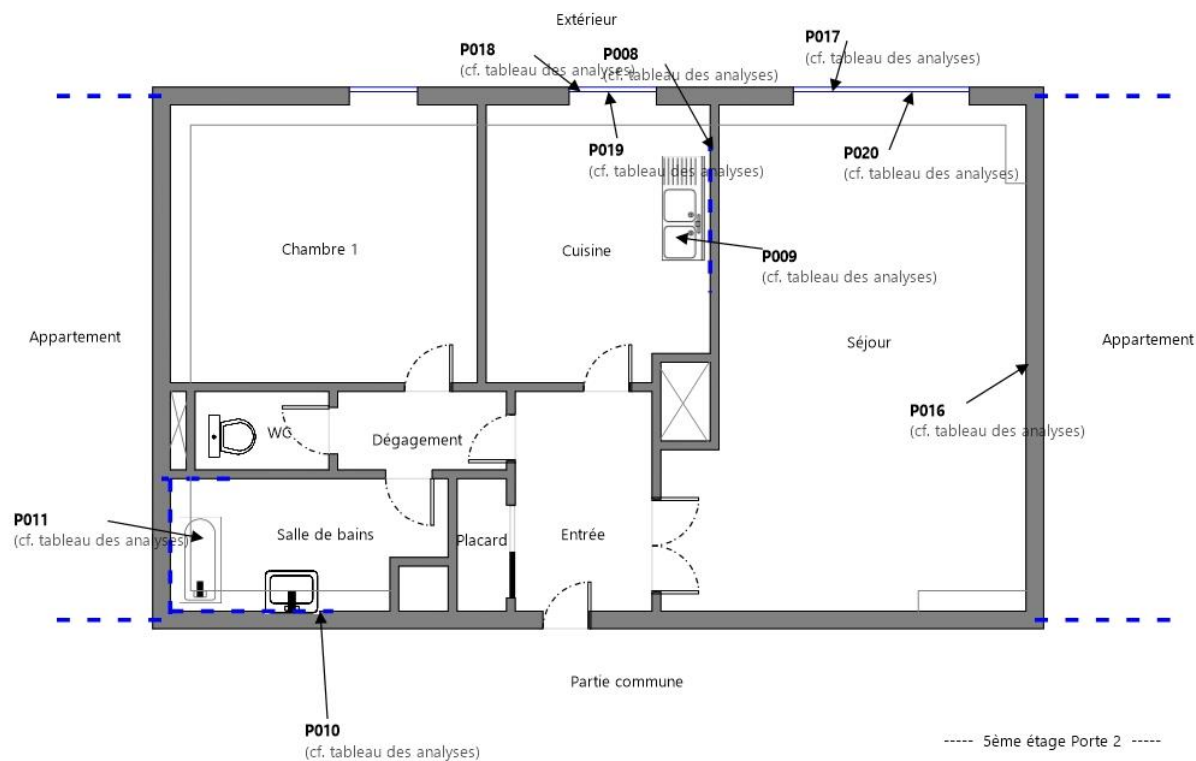
Planche de repérage des matériaux et produits amiantés
Affaire	MA2111036588
Opération	BENDERDOUCH ala eddine
Site	13LD10502
	29 AVENUE A DE SAINT EXUPERY
	77000 MELUN
Date de réalisation	10/12/2021
Matériaux et produits contenant de l'amiante	
	Surface amianté
	Linéaire / paroi amianté (type 1)
	Linéaire / paroi amianté (type 2)
	Conduit amianté
Sondages destructifs / Prélèvements	
	Px Prélèvement Positif
	Px Prélèvement négatif
	S Sondage destructif
Types de murs	
	Mur Porteur
	Mur Cloison (type 1)
	Mur Cloison (type 2)
	Gaine technique
Eléments ou pièces non visités	
	Local non visitée
	Elément non visité
