Pré-Rapport de repérage des matériaux et produits contenant de l'amiante avant réalisation de travaux dans un immeuble bâti

(Arrêté du 16 Juillet 2019 et Norme NF X 46-020 : Août 2017)

16 Rue du 19 Mars 1962 - Logement 1 - R+3 - ESC AS
77170 BRIE COMTE ROBERT

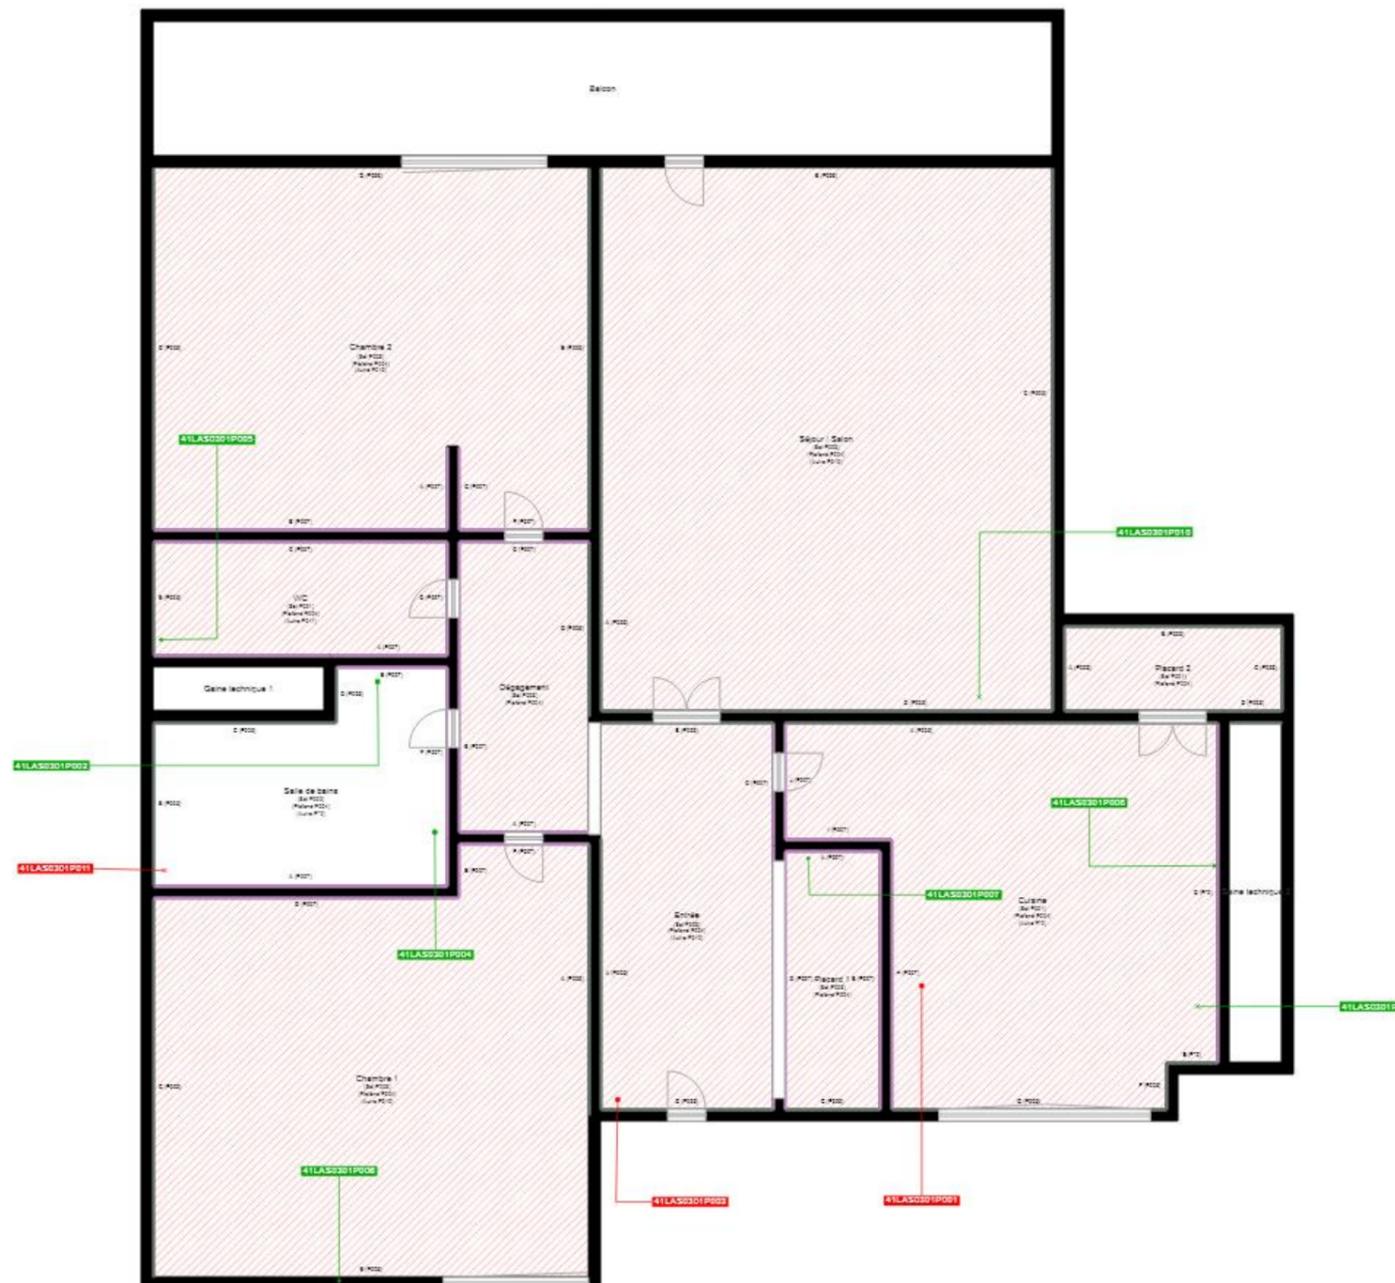
Légende des prélèvements :

- Prélèvement de sol amianté
- Prélèvement de sol non amianté
- Prélèvement de plafond amianté
- Prélèvement de plafond non amianté
- Prélèvement de mur amianté
- Prélèvement de mur non amianté
- Autre type de prélèvement amianté
- Autre type de prélèvement non amianté
- Sols amiantés
- Plafonds amiantés
- Sols et plafonds amiantés
