Rapport de mission de repérage des matériaux et produits contenant de l'amiante dans les immeubles bâtis avant réalisation de travaux

Numéro de dossier : **RAAT-PC-BAT-6-8-10**
Date du repérage : **03/10/2022**

Immeuble bâti visité	
Adresse	Rue : 6-8-10 RUE DU FOUR A CHAUX Bât., escalier, niveau, appartement n°, lot n°: , Lot numéro Non communiqué Code postal, ville : . 77170 BRIE COMTE ROBERT
Périmètre de repérage : Ensemble du bâtiment Cave façade pignon cage d'escaliers coursives toiture gaine technique
Type de logement : Fonction principale du bâtiment : Date de construction : Partie commune Habitation (parties communes) 1967

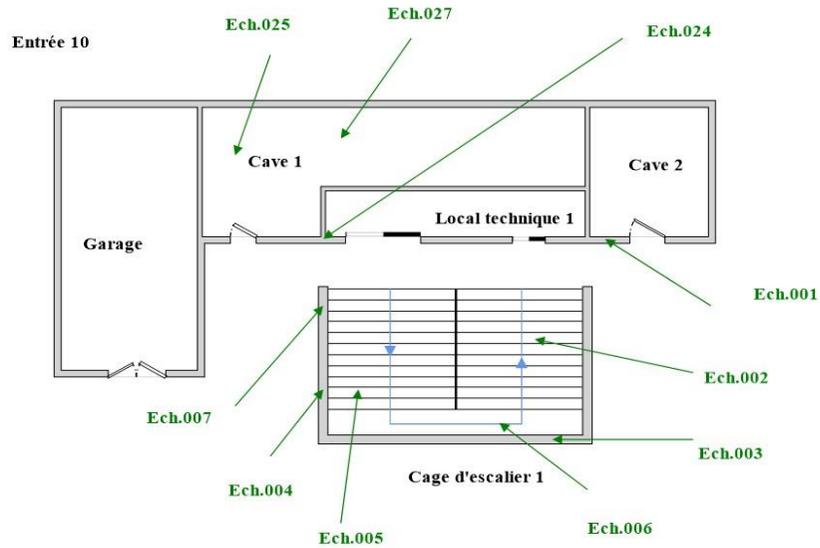
7.1 Schéma de repérage

Localisation des prélèvements ou des matériaux amiantés

Prélèvement vert : sans amiante

Zone en rouge : matériaux amiantés
Zone orange : matériaux susceptibles de contenir de l'amiante

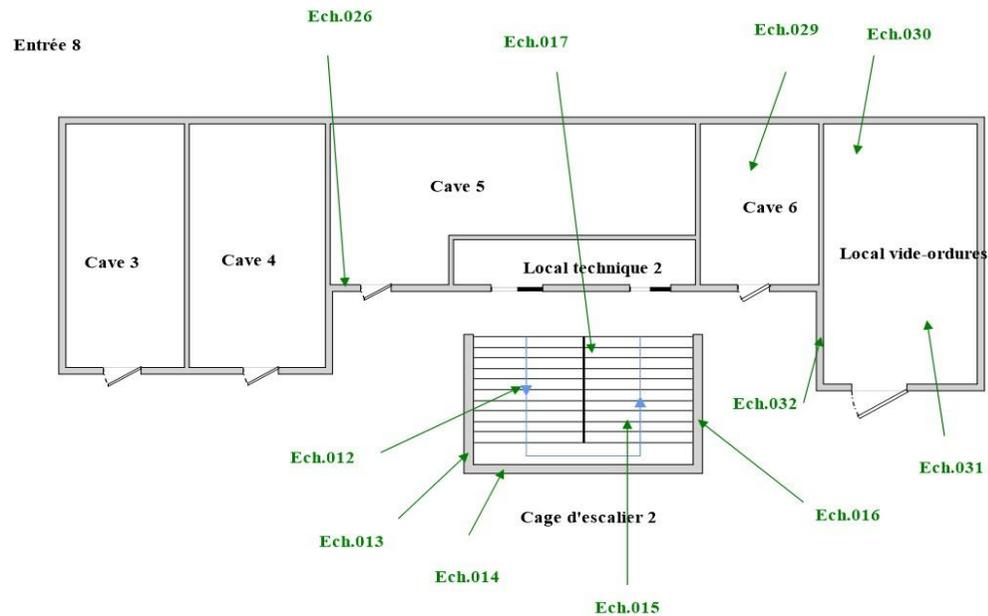
Localisation des prélèvements ou des matériaux amiantés

Prélèvement vert : sans amiante

Zone en rouge : matériaux amiantés
Zone orange : matériaux susceptibles de contenir de l'amiante

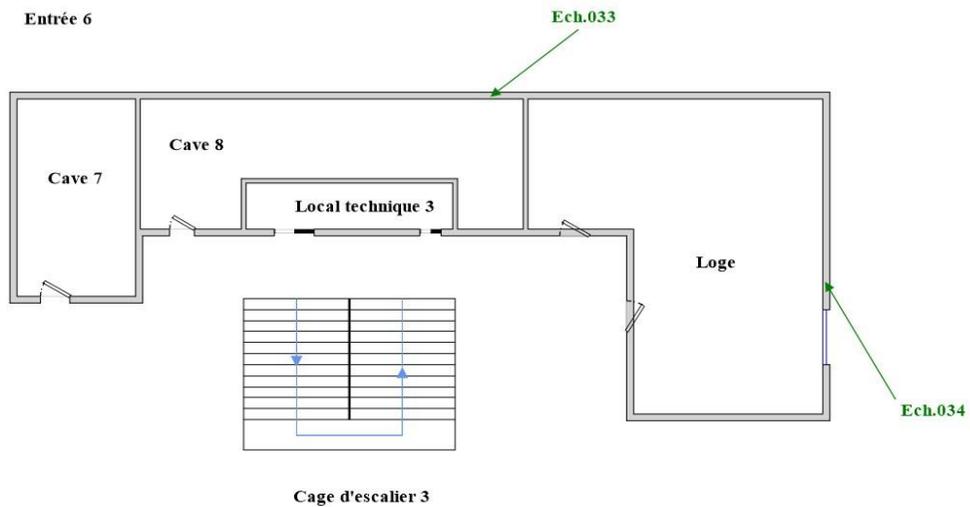
Localisation des prélèvements ou des matériaux amiantés

Prélèvement vert : sans amiante

Zone en rouge : matériaux amiantés
Zone orange : matériaux susceptibles de contenir de l'amiante

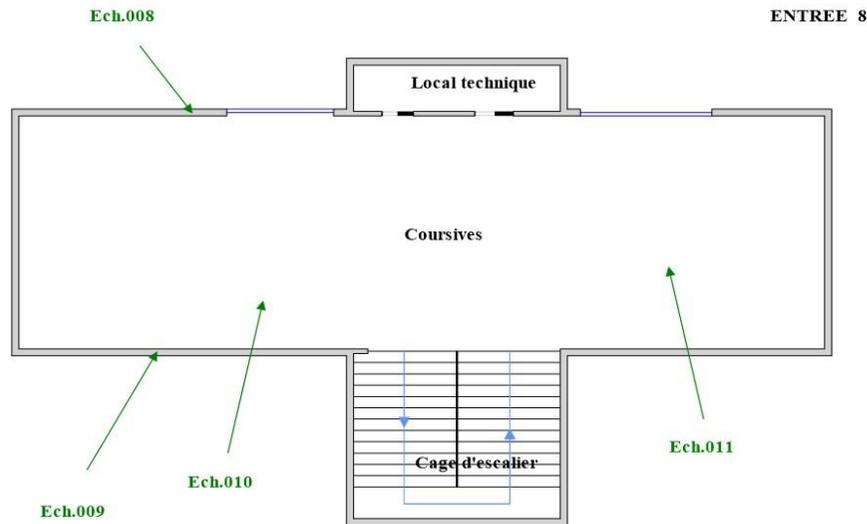
Localisation des prélèvements ou des matériaux amiantés

Zone en rouge : matériaux amiantés

Zone orange : matériaux susceptibles de contenir de l'amiante

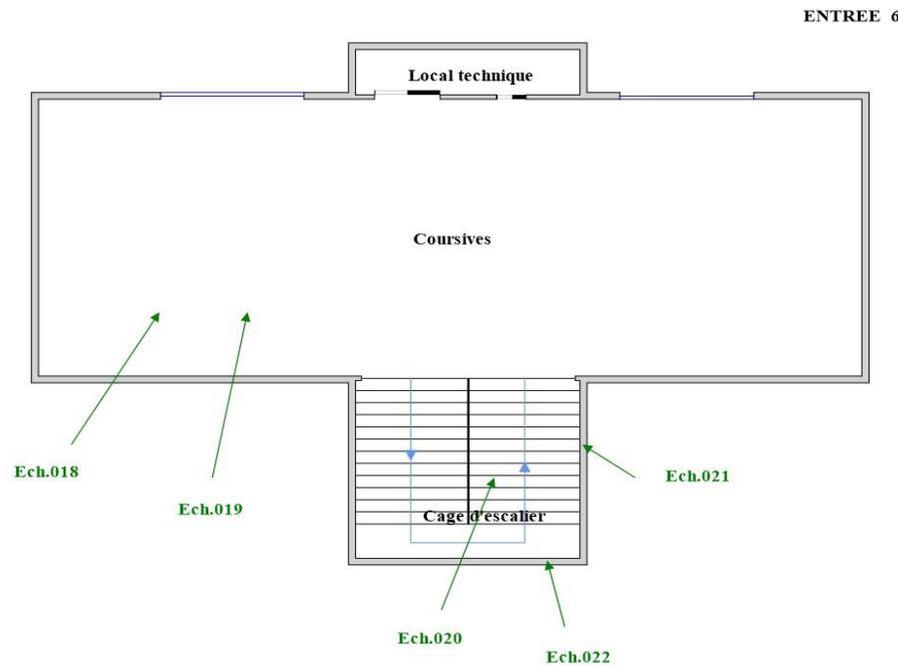
Localisation des prélèvements ou des matériaux amiantés

Prélèvement vert : sans amiante

Zone en rouge : matériaux amiantés
Zone orange : matériaux susceptibles de contenir de l'amiante

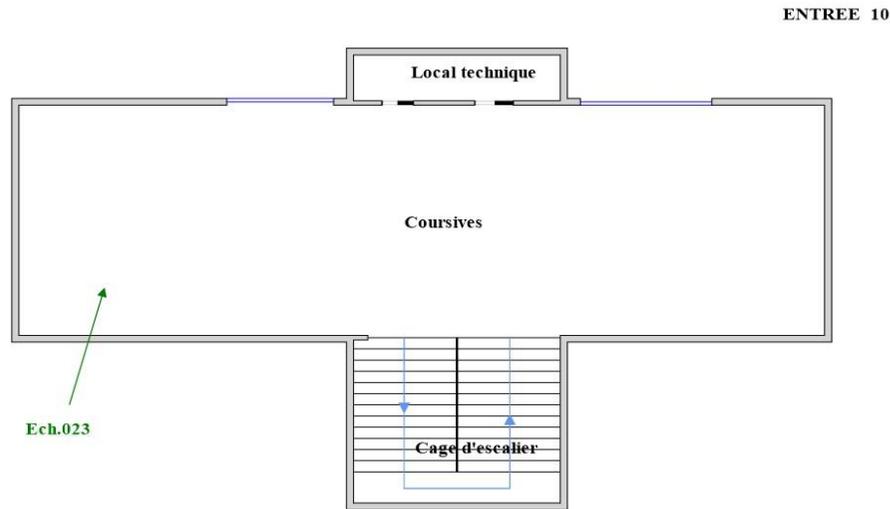
Localisation des prélèvements ou des matériaux amiantés

Prélèvement vert : sans amiante

Zone en rouge : matériaux amiantés
Zone orange : matériaux susceptibles de contenir de l'amiante

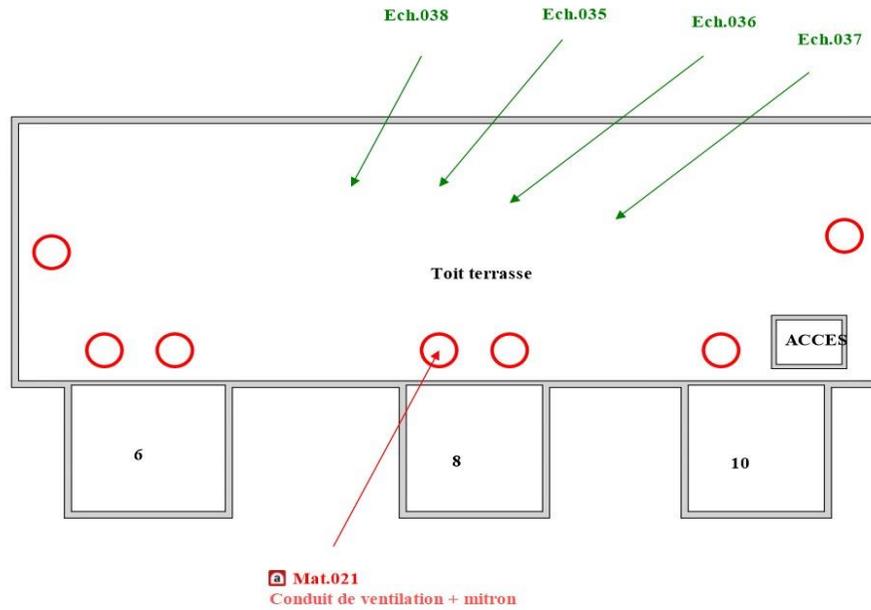
Localisation des prélèvements ou des matériaux amiantés

Prélèvement rouge : avec amiante
Prélèvement vert : sans amiante

Zone en rouge : matériaux amiantés
Zone orange : matériaux susceptibles de contenir de l'amiante

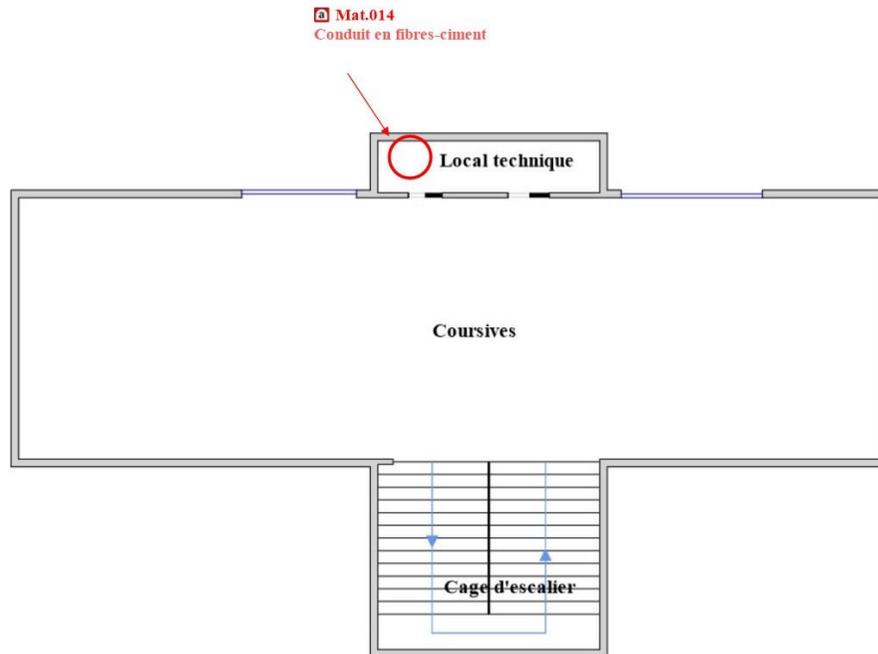
Localisation des prélèvements ou des matériaux amiantés
