Rapport de repérage des matériaux et produits contenant de l'amiante avant réalisation de travaux dans un immeuble bâti

(Arrêté du 16 Juillet 2019 et Norme NF X 46-020 : Août 2017)

12
4, Place de la Pièce de L'étant - Logement 12
ESC AI
77310 ST FARGEAU POINTHIERRY

Dans le cadre de la mission objet du présent rapport, il n'a pas été repéré de matériaux et produits contenant de l'amiante

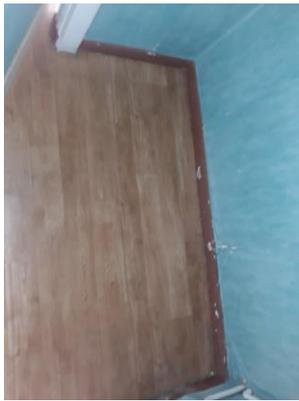
Identification : P011
Pièce et étage : Placard R+1
Localisation : Sol
Parties d'ouvrages ou de composants : Revêtements de sols (Sous-couches (carton, feutre, -) des revêtements souples)
Descriptif Laboratoire : Revêtement bicouche souple beige et rouge avec poussières + peintures multiples non séparable
Résultat (justification) : Amiante non détectée (RESULTAT ANALYSE)
