Rapport de Repérage Amiante Avant réalisation de travaux dans un immeuble bâti

Numéro de dossier : MA2204044316
Date d'intervention : 12/04/2022

461LAE0004
12 PLACE DE LA PIECE DE L ETANG
(461LAE0004)
77310 SAINT FARGEAU PONTIERRY
Bat. N/A, cage :AE; Etage 0; Porte 4

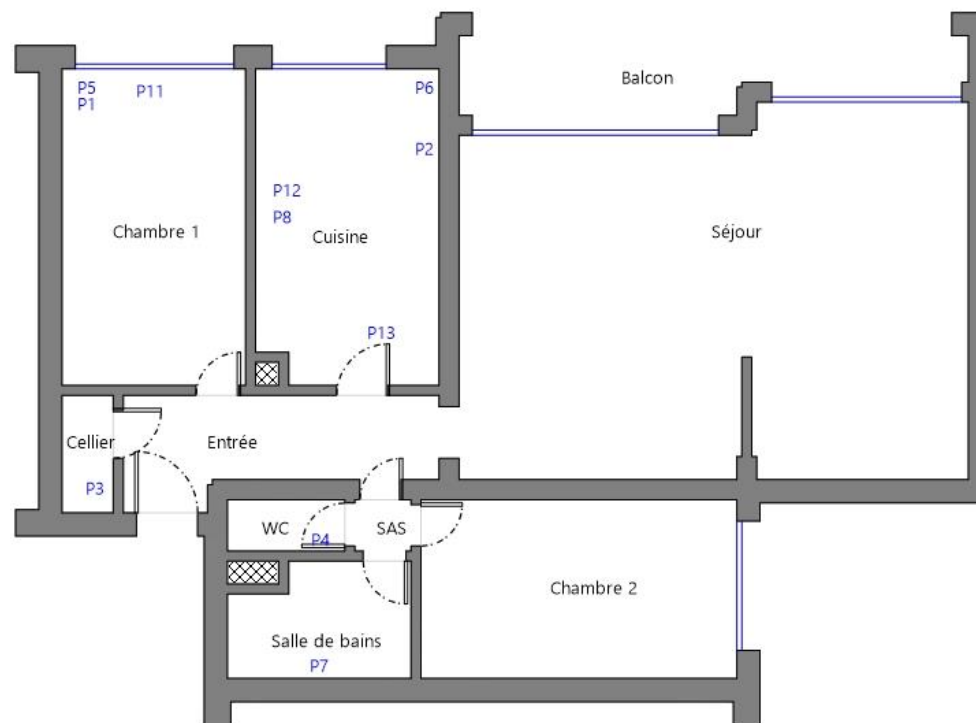
Murs

Planche de repérage des matériaux et produits amiantés
Affaire	MA2204044316
Opération	BRAUN morgan
Site	461LAE0004
	12 PLACE DE LA PIECE DE L ETANG (461LAE0004)
	77310
	SAINT FARGEAU PONTIERRY
Date de réalisation	28/04/2022
Matériaux et produits contenant de l'amiante	
	Surface amianté
	Linéaire / paroi amianté (type 1)
	Linéaire / paroi amianté (type 2)
	Conduit amianté
Sondages destructifs / Prélèvements	
	Px Prélèvement Positif
	Px Prélèvement négatif
	S Sondage destructif
Types de murs	
	Mur Porteur
	Mur Cloison (type 1)
	Mur Cloison (type 2)
	Gaine technique
Éléments ou pièces non visités	
	Local non visitée
	Élément non visité

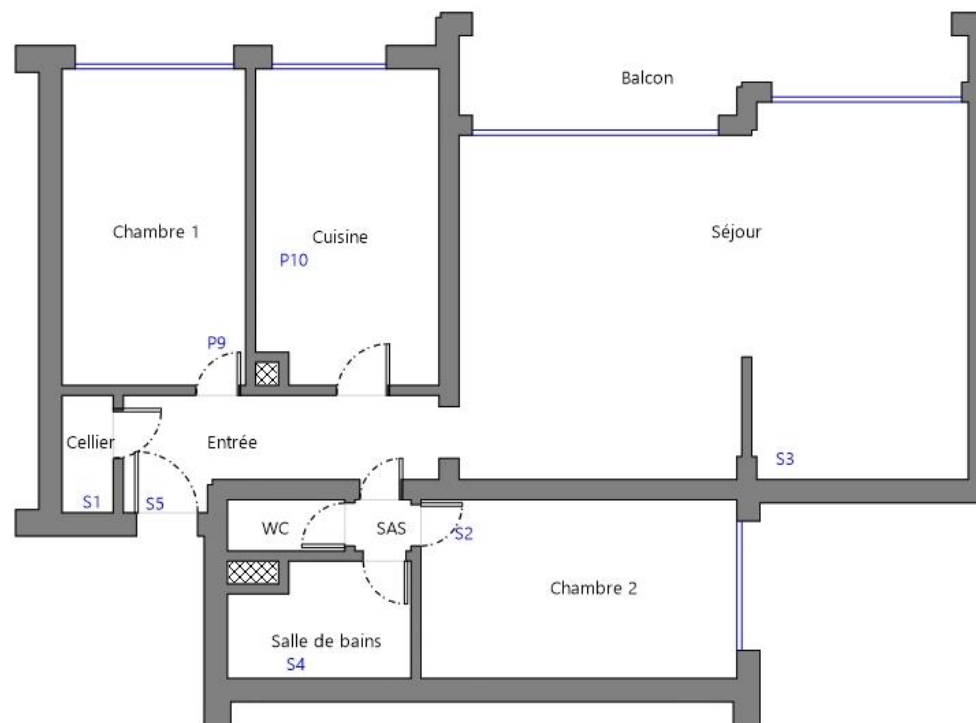
Sols

Planche de repérage des matériaux et produits amiantés
Affaire	MA2204044316
Opération	BRAUN morgan
Site	461LAE0004
	12 PLACE DE LA PIECE DE L ETANG (461LAE0004)
	77310
	SAINT FARGEAU PONTIERRY
Date de réalisation	28/04/2022
Matériaux et produits contenant de l'amiante	
	Surface amianté
	Linéaire / paroi amianté (type 1)
	Linéaire / paroi amianté (type 2)
	Conduit amianté
Sondages destructifs / Prélèvements	
	Prélèvement Positif
	Prélèvement négatif
	Sondage destructif
Types de murs	
	Mur Porteur
	Mur Cloison (type 1)
	Mur Cloison (type 2)
	Gaine technique
Eléments ou pièces non visités	
	Local non visitée
	Elément non visité
