**Rapport de mission de repérage des matériaux et produits contenant de l'amiante dans les immeubles bâtis avant réalisation de travaux**

Numéro de dossier : RAAT-7LAA0102  
Date du repérage : 15/12/2022

Adresse	Rue : ..... <b>3 BOULEVARD D'ARRAS (7LAA0102)</b> Bât., escalier, niveau, appartement n°, lot n°: <b>1<sup>er</sup> étage porte 002, Lot numéro 7LAA0102</b> Code postal, ville : . <b>77290 MITRY MORY</b>
Périmètre de repérage :	..... Toutes les pièces du logement
Type de logement :	..... T1
Fonction principale du bâtiment :	..... <b>Habitation (partie privative d'immeuble)</b>
Date de construction :	..... <b>Date du permis de construire non connue</b>

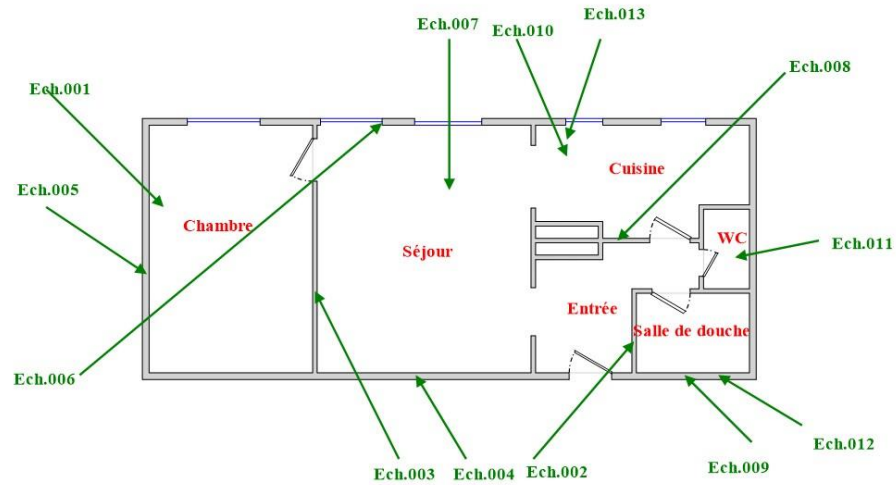
## 7.1 Schéma de repérage

### Localisation des prélèvements ou des matériaux amiantés
