Rapport de mission de repérage des matériaux et produits contenant de l'amiante avant réalisation de travaux

R. 4412-97 modifié par le décret 2012-639 du 4 mai 2012
Norme NF X 46-020

18 RUE ST HUBERT

77500 CHELLES

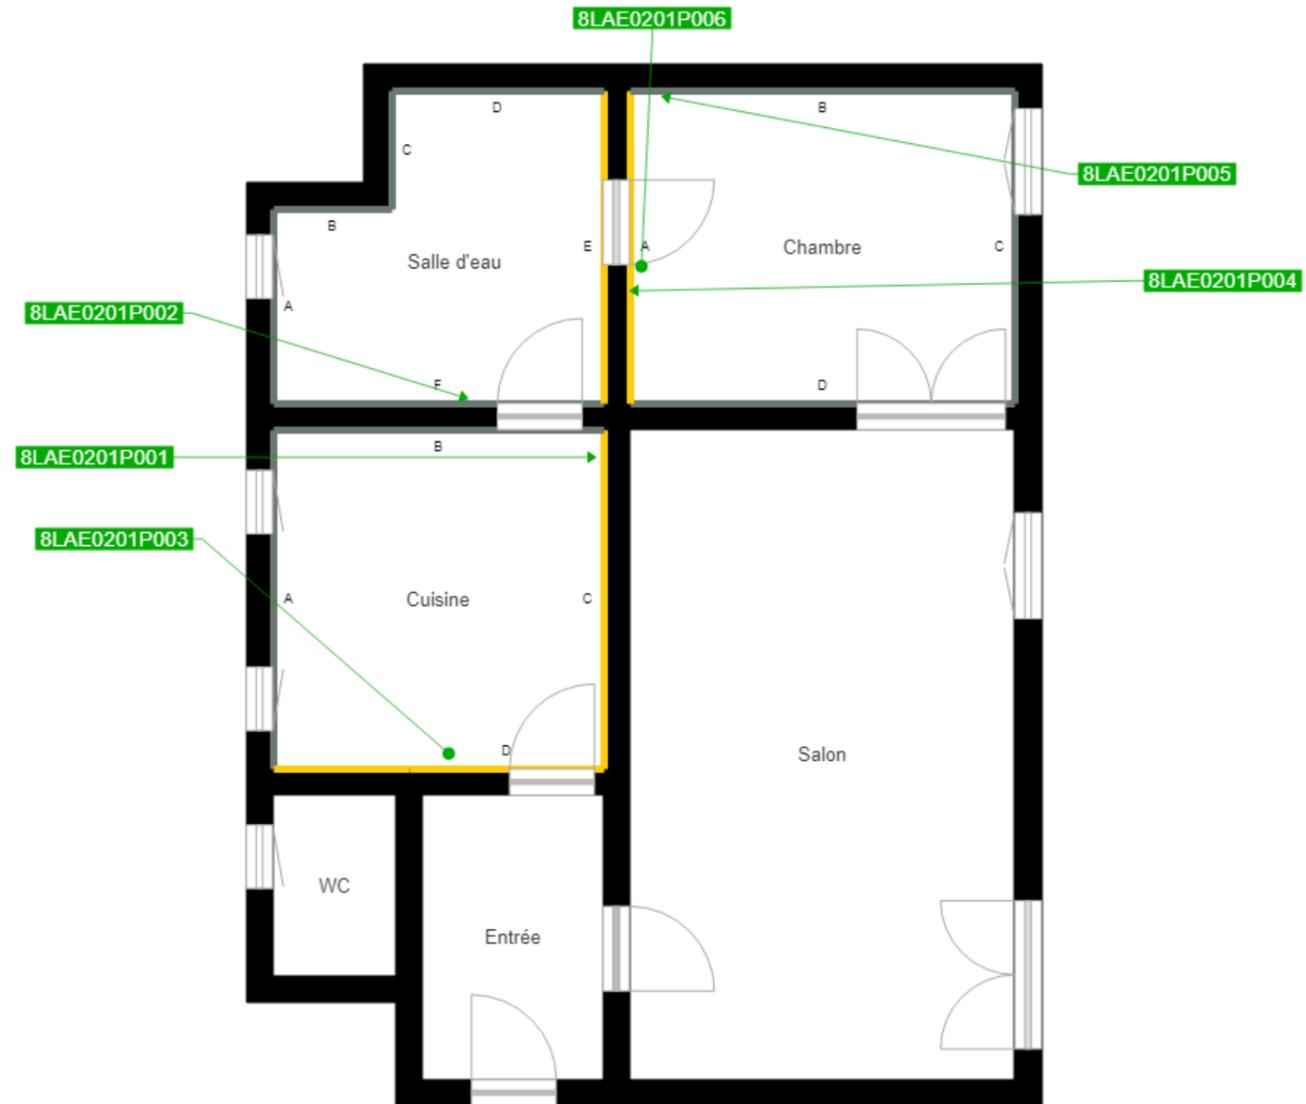
Murs périphériques / Plaques de plâtre
Murs Bois
Murs Brique
Murs Béton brut
Cloisons Plaques de plâtre
Murs carreaux de plâtre
Murs Béton / Enduit
Murs porteurs et/ou mur de refend / Plaques de plâtre
Murs périphériques / Doublage (plaque de plâtre + isolant)
Torchis
Murs Amiantés
Murs Brique / Enduit
Murs Brique plâtrière
Murs Pierre

- Prélèvements de sol amiantés
- Prélèvements de sol non amiantés
- Prélèvements de plafonds amiantés
- Prélèvements de plafonds non amiantés
- Prélèvements de murs amiantés
- Prélèvements de murs non amiantés
- X Autres types de prélèvements amiantés
- X Autres types de prélèvements non amiantés
- /// Sol amianté
- /// Plafond amianté
- /// Sol et Plafond amiantés
